## 建设项目竣工环境保护验收调查表

项目名称：盐城 220kV 曙东等 3 项输变电工程

建设单位：江苏省电力公司盐城供电公司

编制单位：江苏省苏核辐射科技有限责任公司

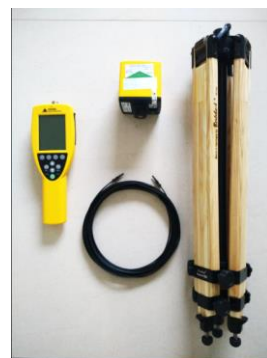
- 仪器名称：工频场强仪  
主机型号：NBM550，主机编号：G-0187  
探头型号：EHP-50F，探头编号：000WX50657  
检定有效期：2015.11.11~2016.11.10  
生产厂家：Narda 公司  
频率响应：5Hz~100kHz  
工频电场测量范围：0.01V/m~100kV/m  
工频磁场测量范围：1nT~10mT  
校准单位：江苏省计量科学研究院  
校准证书编号：E2015-0083610

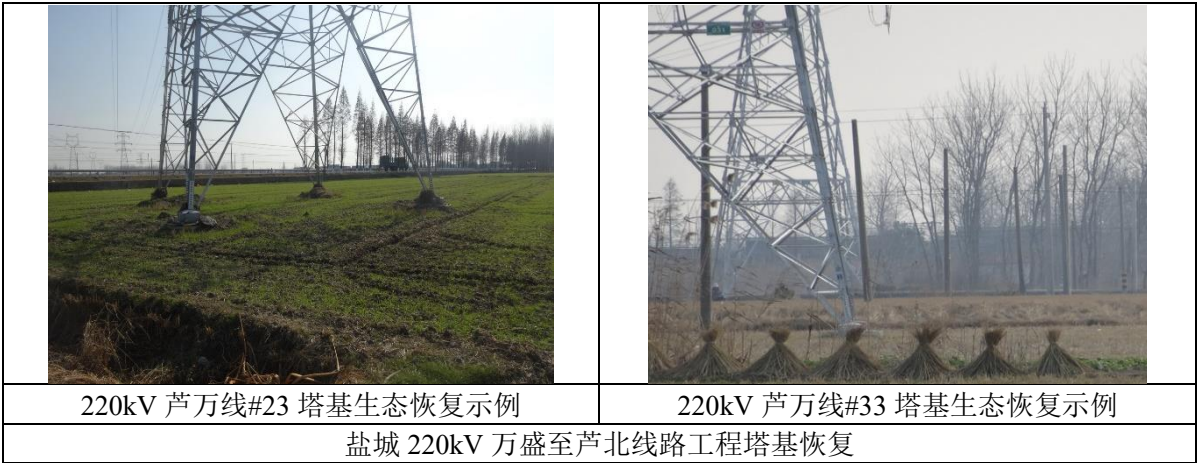
图 6-1 项目周围环境恢复情况及相关环保设施

本批各变电站及线路塔基周围的土地已恢复原貌，变电站及线路塔基建设时堆积的渣土均已平整并进行绿化，未对周围的生态环境发生破坏。输电线路施工对周围景观有短暂影响，建成后对景观有一定影响。项目周围环境恢复情况及相关环保设施见图 6-1。

| 220kV 曙东变南侧生态恢复示例 | 220kV 曙东变北侧生态恢复示例 |
| 220kV 曙东变电站内防火墙 | 220kV 曙东变电站内绿化示例 |
| 220kV 曙东变电站内警示标志示例 | 220kV 变电站内消防设施示例 |
| 220kV 盐庆 2677 线#28 塔基生态恢复示例 | 220kV 都堡 4624 线#68 塔基生态恢复示例 |

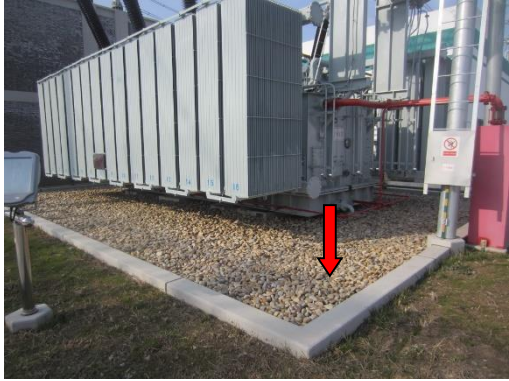
图 6-2 本批验收各变电站事故油池及事故油坑照片

此次验收的 220kV 曙东变电站设有事故油池（60m<sup>3</sup>），变电站运营期正常情况下，变压器无漏油产生。事故时排出的油经事故油池统一收集，交由有资质单位回收处理，不外排。220kV 曙东变事故油池示例见图 6-2。事故油池容量能够满足各变压器事故排放油的收集。

| <p>220kV 曙东变事故油坑</p> | <p>220kV 曙东变事故油池</p> |
