华能灌云 300 兆瓦海上风电场 220 千伏  
送出工程

# 水土保持设施验收报告

建设单位：国网江苏省电力有限公司连云港供电分公司  
编制单位：江苏辐环环境科技有限公司

二〇二〇年十二月

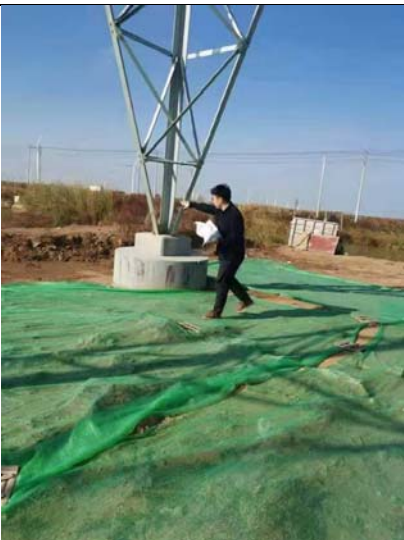
撒播草籽：施工结束后（2019 年 11 月），大部分塔基位于鱼塘中，整个塔基区撒播草籽面积 0.37hm<sup>2</sup>。

| 塔基区撒播草籽 (2020.11) | 塔基区撒播草籽 T4 (2020.11) |

塔基区撒播草籽 (2020.11)

塔基区植物措施工程量减少是由于施工结束后，较多塔基位于鱼塘中，已无法撒播草籽；同时项目施工临时道路属于临时占地，部分区域后期应土地所有人要求，留作进出场地的道路，不进行植被恢复。

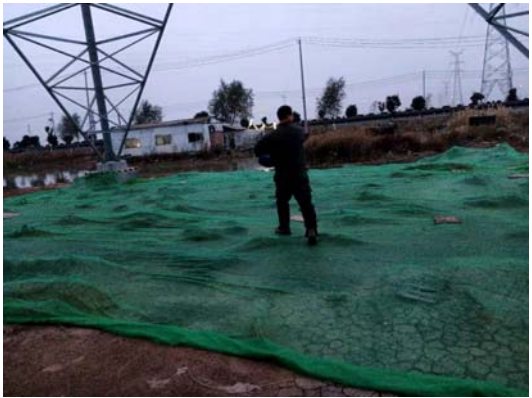
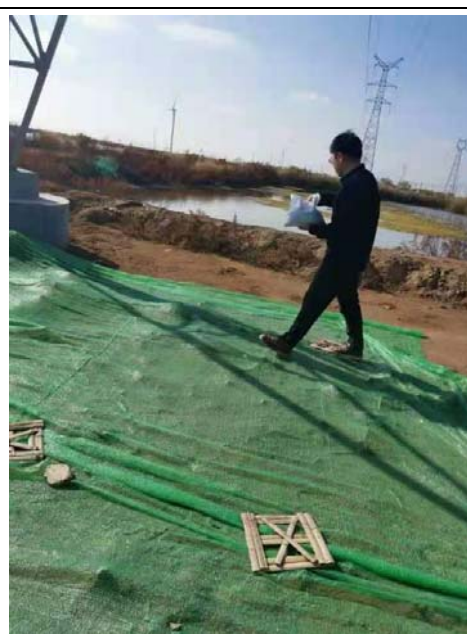
塔基区撒播草籽 T4 (2020.11)
