# 江苏扬州大唐宝应夏集风电项目 110kV 送出工程建设项目竣工环境保护 验收调查报告表

建设单位： 国网江苏省电力有限公司扬州供电分公司

调查单位： 江苏省苏核辐射科技有限责任公司

编制日期：二〇二一年二月

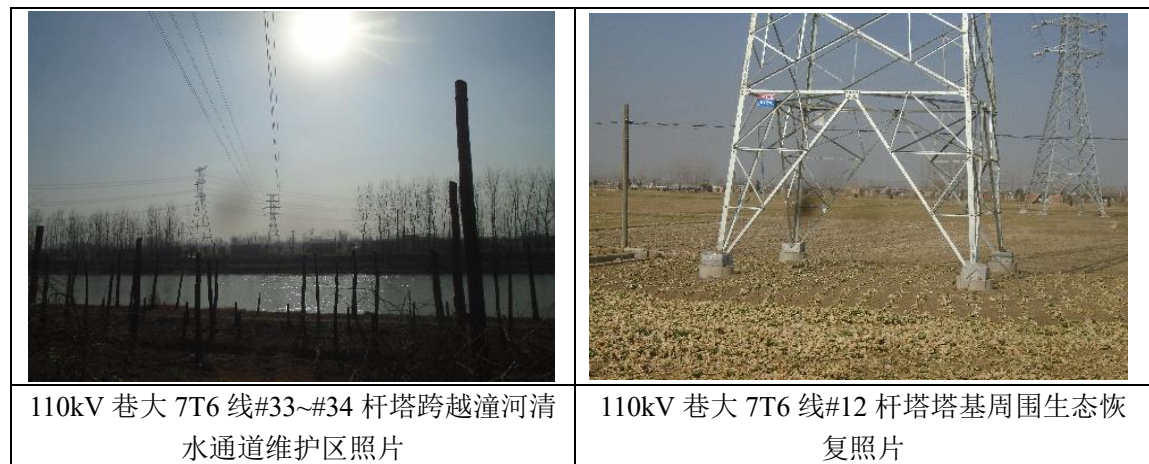
图 8-1 本批工程涉及生态红线区项目周围生态恢复照片

本工程施工期未在生态空间管控区域范围内设置施工营地、材料堆场和弃土弃渣点，施工时产生的废水、泥浆等污染物未排入保护区内，未对周围环境造成破坏；施工结束后及时清理了施工废弃物，集中外运妥善处置，线路塔基周围的土地已进行平整和绿化，对周围的生态环境影响较小。工程结束后通过线路塔基等占用的土地固化处理或绿化，临时占用的场地恢复耕作或水土保持功能，工程运行过程中无废水、废气和废渣产生，未影响生态空间管控区域的主导生态功能，对周围生态环境影响较小。

建设单位通过采取严格的生态影响减缓措施，将项目对周围生态环境影响降低到了较小程度，满足《江苏省生态空间管控区域规划》（苏政发〔2020〕1号）中对生态管控区的管控措施要求。本工程涉及生态管控区项目周围生态恢复照片见图 8-1。

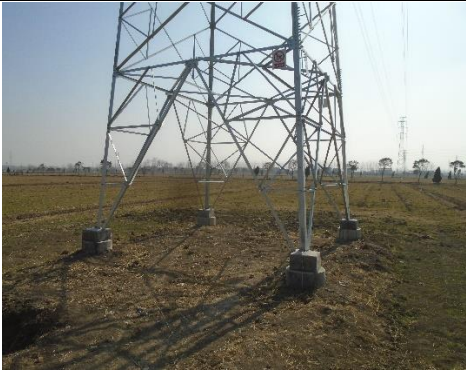
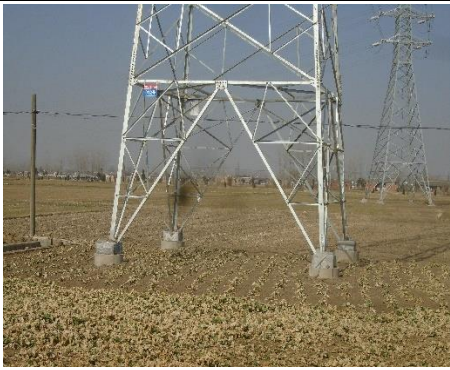
图 8-2 项目周围生态环境恢复情况

通过现场调查确认，本工程施工建设及环境保护设施调试期很好地落实了生态恢复和水土保持措施，未发现施工弃土弃渣随意弃置、施工场地和临时占地破坏生态环境及造成水土流失问题的现象。线路塔基周围的土地已恢复原貌，线路塔基建设时堆积的渣土均已平整并进行绿化，未对周围的生态环境造成破坏。本工程周围生态环境恢复情况及相关环保设施情况见图 8-2。

110kV 巷大 7T6 线#6 塔基周围生态恢复照片	110kV 巷大 7T6 线#12 塔基周围生态恢复照片
