连云港九凤 220 千伏变电站 110 千伏送出工程
水土保持监测季度报告

(2021 年第 1 季度，总第 2 期)

监测时段：2021 年 1 月 1 日~3 月 31 日

建设单位：国网江苏省电力有限公司连云港供电分公司

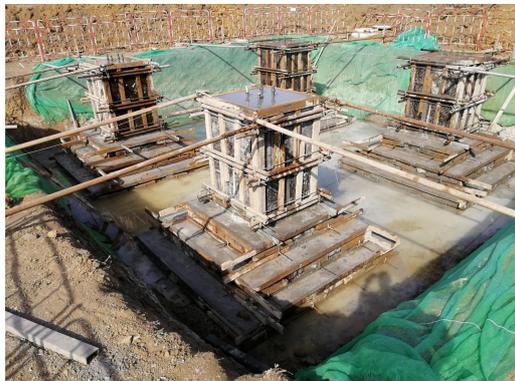
截至 2021 年 3 月底，本工程的已完成表土剥离 0.03m^3 ，密目网苫盖 5000m^2 ，铺设钢板 300m^2 。已被剥离的表土集中堆放，密目网苫盖情况良好，铺设钢板可有效减少大型机械运行对地表的扰动。

照片 1 说明：塔基区坡度防尘网苫盖

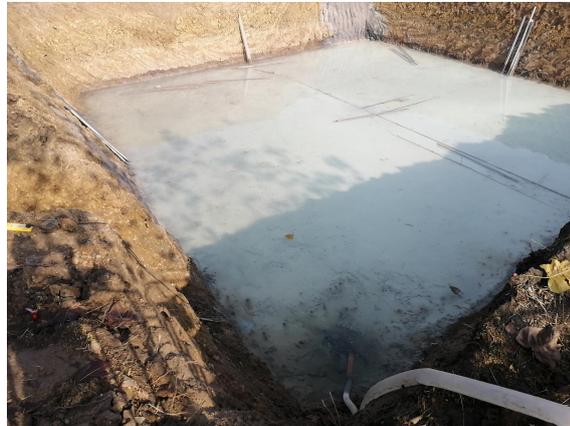
通过现场踏勘及施工单位相关人员了解，本工程建设截止到本季度，主要存在以下问题：塔基区临时排水沟、沉沙池未布设，塔基区排水是通过泵站抽排水，部分裸露地表未进行苫盖。

照片 2 说明：塔基区泵抽排水

根据现场施工进度，建议建设单位及施工单位应对照本项目水土保持方案报告的要求，应加强完善本工程建设过程中临时措施的实施，确保水土保持措施正常布设、运行。
