江苏句容抽水蓄能电站 500 千伏送出工程

# 水土保持监测季度报告

（2021 年第 3 季度，总第 8 期）

监测单位：南京和谐生态工程技术有限公司

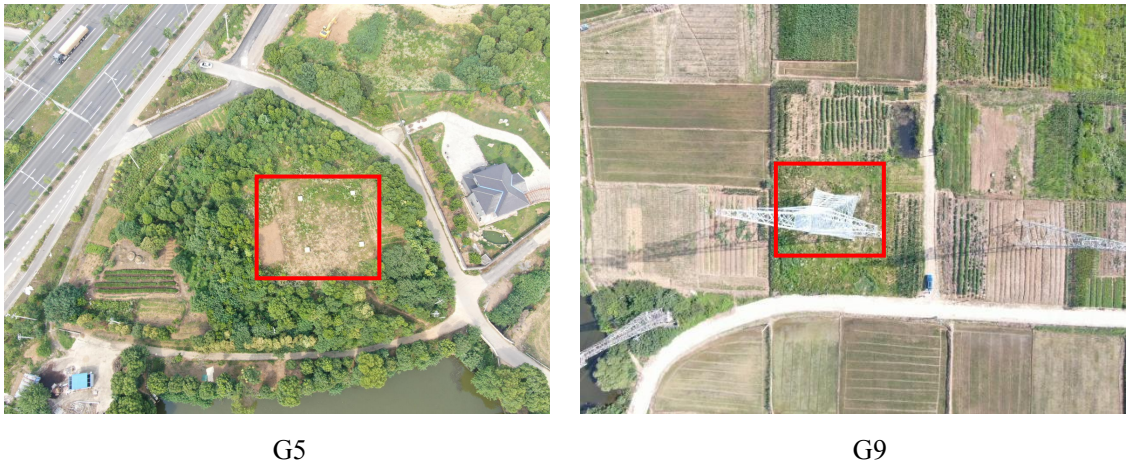
图 3-1 塔基区扰动面积现状图

本处选择 2 个塔基作为监测对象，均为角钢塔，该两处区域已于 2020 年 8 月完成基础，与 2021 年 5 月立塔一基。由于本季度没有施工的塔基，目前现阶段对原有的塔基进行监测。

利用无人机对开工的 G5、G9 等 2 处塔基航拍，解译扰动土地面积分别为 182m<sup>2</sup>、178m<sup>2</sup>。由此获得塔基区域开挖的平均扰动面积为 178m<sup>2</sup>。详见下表。

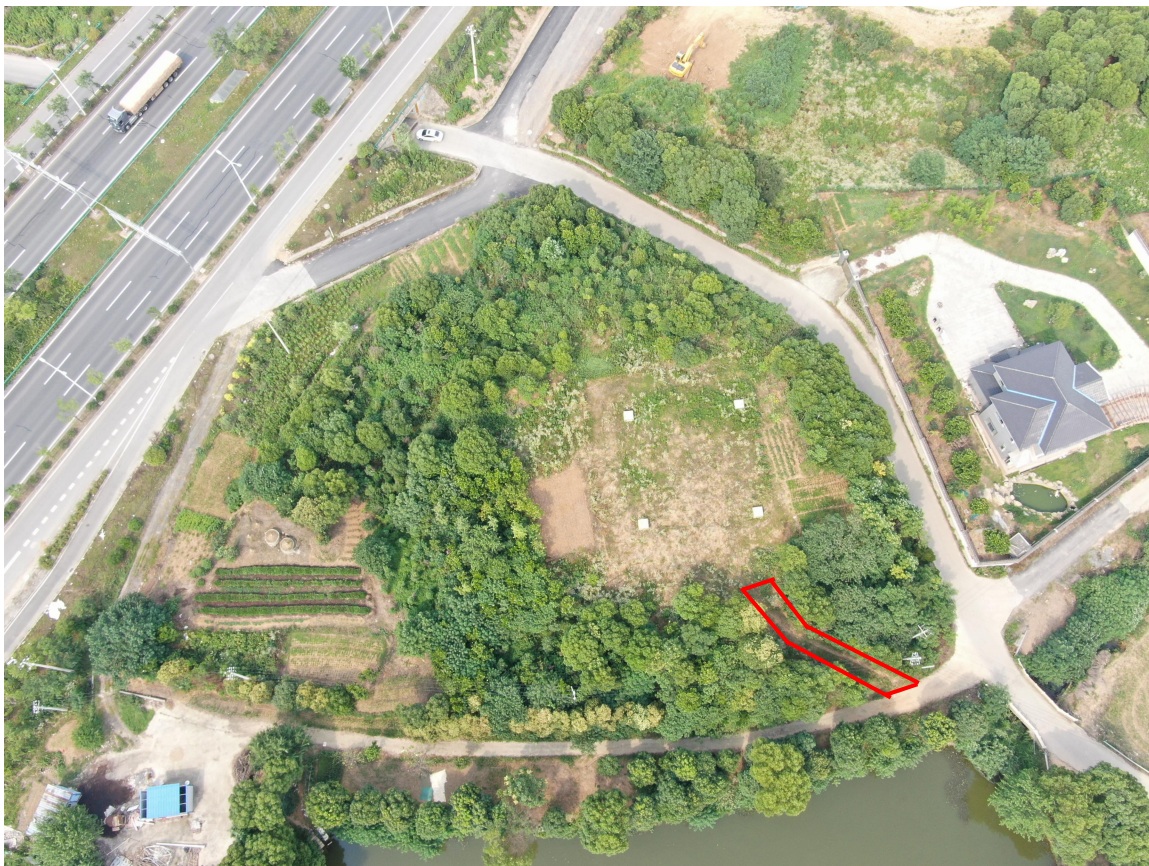
图 3-2 施工道路区扰动面积现状图

本处选择 1 条施工道路作为监测对象，由于工程现阶段塔基施工完成时间较长，后续长时间未进场施工，因此大部分区域已长出植被。

利用无人机对开工的 G5 等 1 条塔基施工道路进行航拍，解译扰动土地面积分别为 66m<sup>2</sup>。由此获得施工道路区开挖的平均扰动面积为 66m<sup>2</sup>、详见下表。

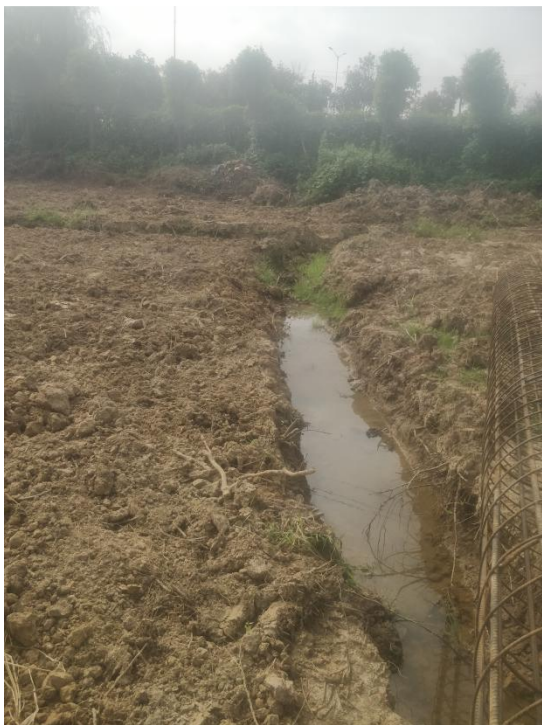
临时排水沟

图 3-3 措施布设成果图

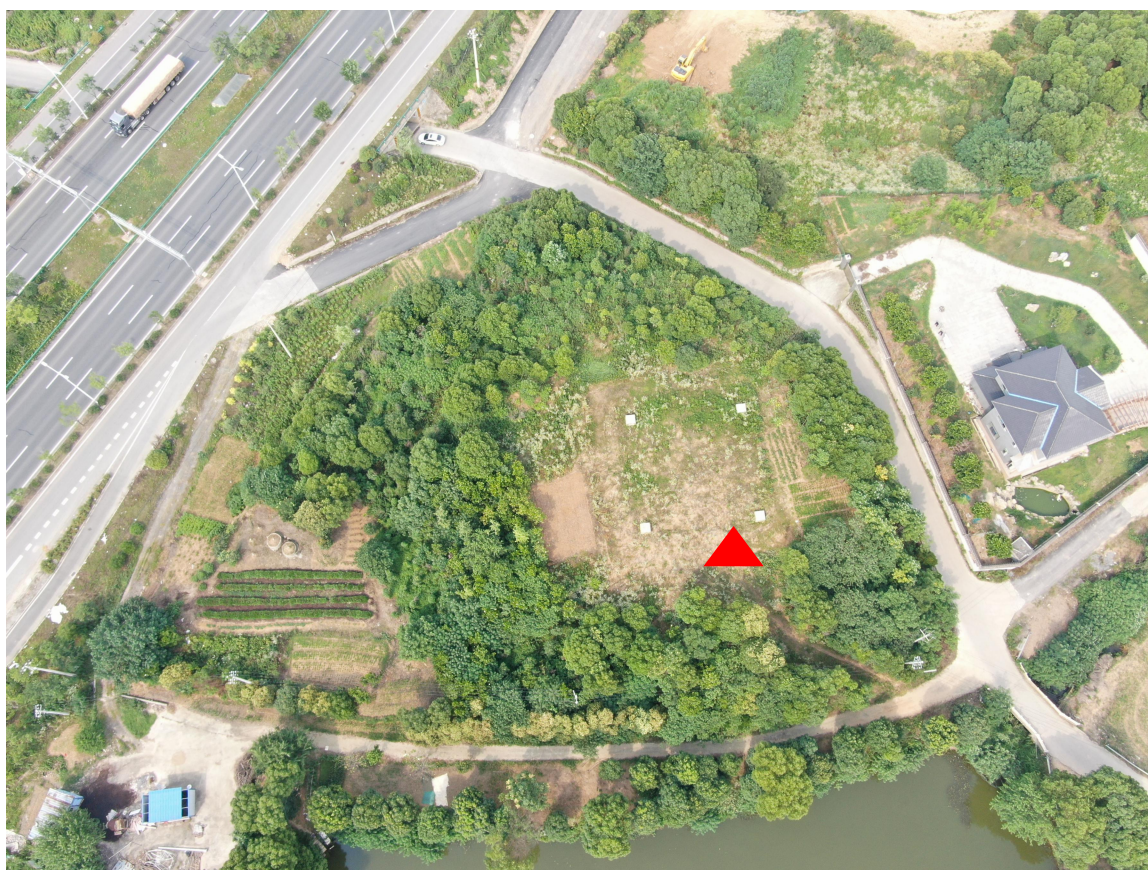
图 3-4 输电线路监测点位布设图

本工程沿线共布设 1 个监测点位，位于塔基区。通过调查获得的水土流失因子，采用《生产建设项目土壤流失量测算导则》（SL773-2018）的土壤流失模型，计算塔基区的侵蚀模数为  $430\text{t}/(\text{km}^2\cdot\text{a})$ ，详见下表。

监测点 1
