江苏南通通海 500 千伏输变电工程

水土保持监测季报

(2021年第3季度总第3期)

建管单位: 国网江苏省电力有限公司建设分公司编制单位: 淮河水利委员会淮河流域水土保持监测中心站

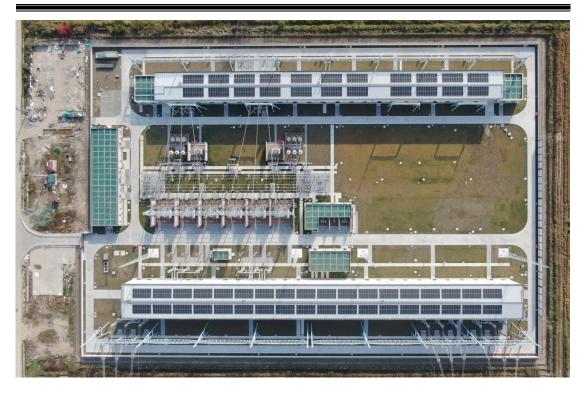
变电站区扰动面积解译图-10月

利用无人机对变电站航拍,解译扰动土地面积分别为 3.94hm²。由此获得扰动面积为 3.94hm²。

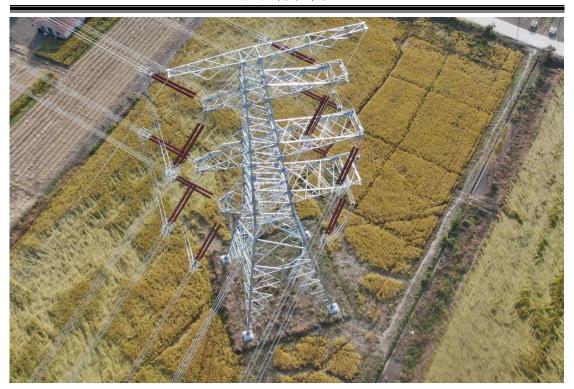
T2 塔基及塔基施工区扰动面积解译图-10 月

选定 2 个塔基作为重点监测对象, 其中 2 处塔基已完工。利用无人机对开工的 T1、T2, 2 处塔基航拍, 解译扰动土地面积分别为 244m²、268m²²。由此获得塔基开挖的平均扰动面积为 303m²。详见表 3-2。
