江苏盐城丰海 500kV 输变电工程

# 水土保持监测季度报告

(2021 年第 3 季度，总第 4 期)

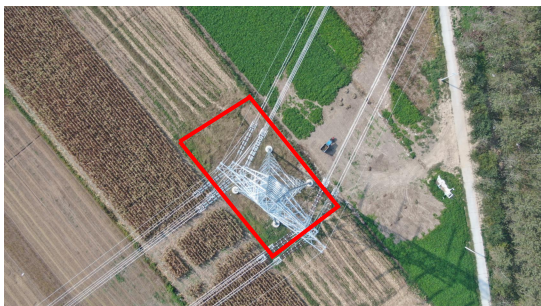
J2

利用无人机对开工的 Y6、A50、J2、J3 等 4 处塔基航拍，解译扰动土地面积分别为  $265.8\text{m}^2$ 、 $216.7\text{m}^2$ 、 $328.7\text{m}^2$ 、 $421.3\text{m}^2$ 。由此获得塔基区域开挖的平均扰动面积为  $308\text{m}^2$ 、详见下表。

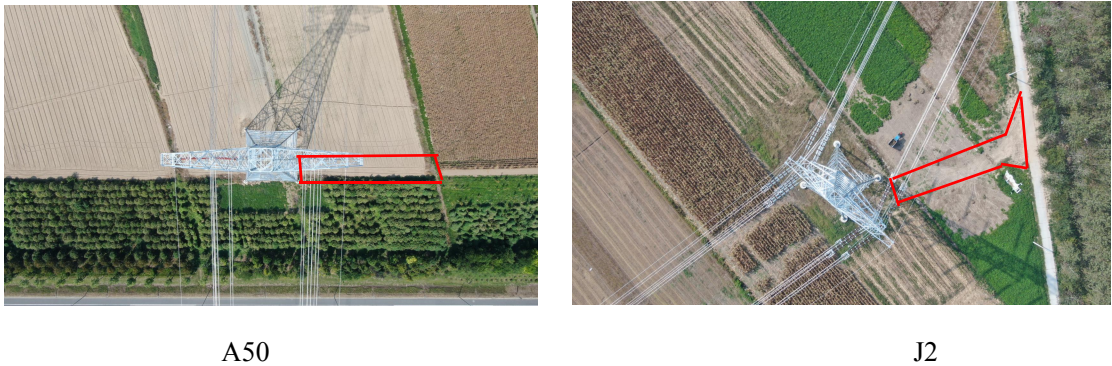
图 3-3 施工道路区扰动面积现状图

利用无人机对开工的 A50、J2 等 2 条塔基施工道路进行航拍，解译扰动土地面积分别为  $36\text{m}^2$ 、 $54\text{m}^2$ 。由此获得施工道路区开挖的平均扰动面积为  $45\text{m}^2$ 、详见下表。

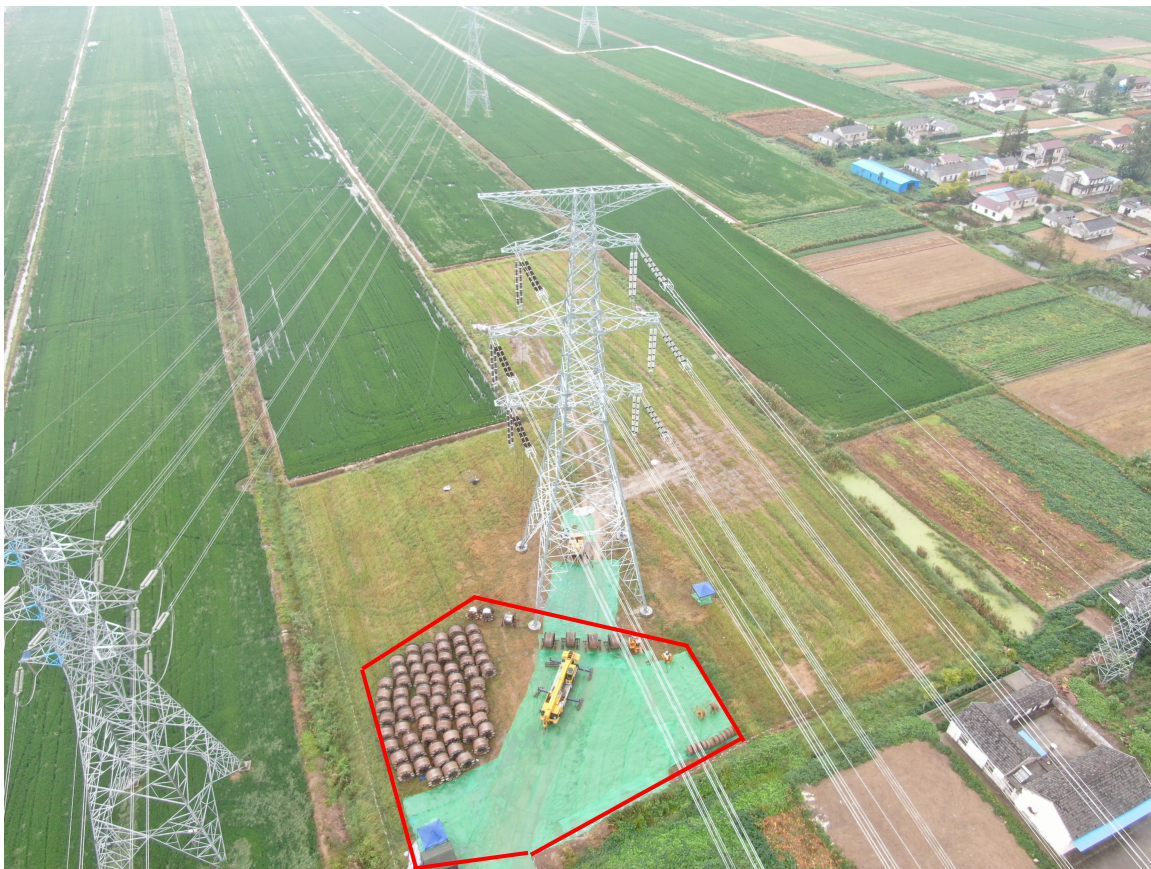
Y6 牵张场

利用无人机对开工的 Y6 等 1 处牵张场进行航拍，解译扰动土地面积为 684.2m<sup>2</sup>，详见下图。

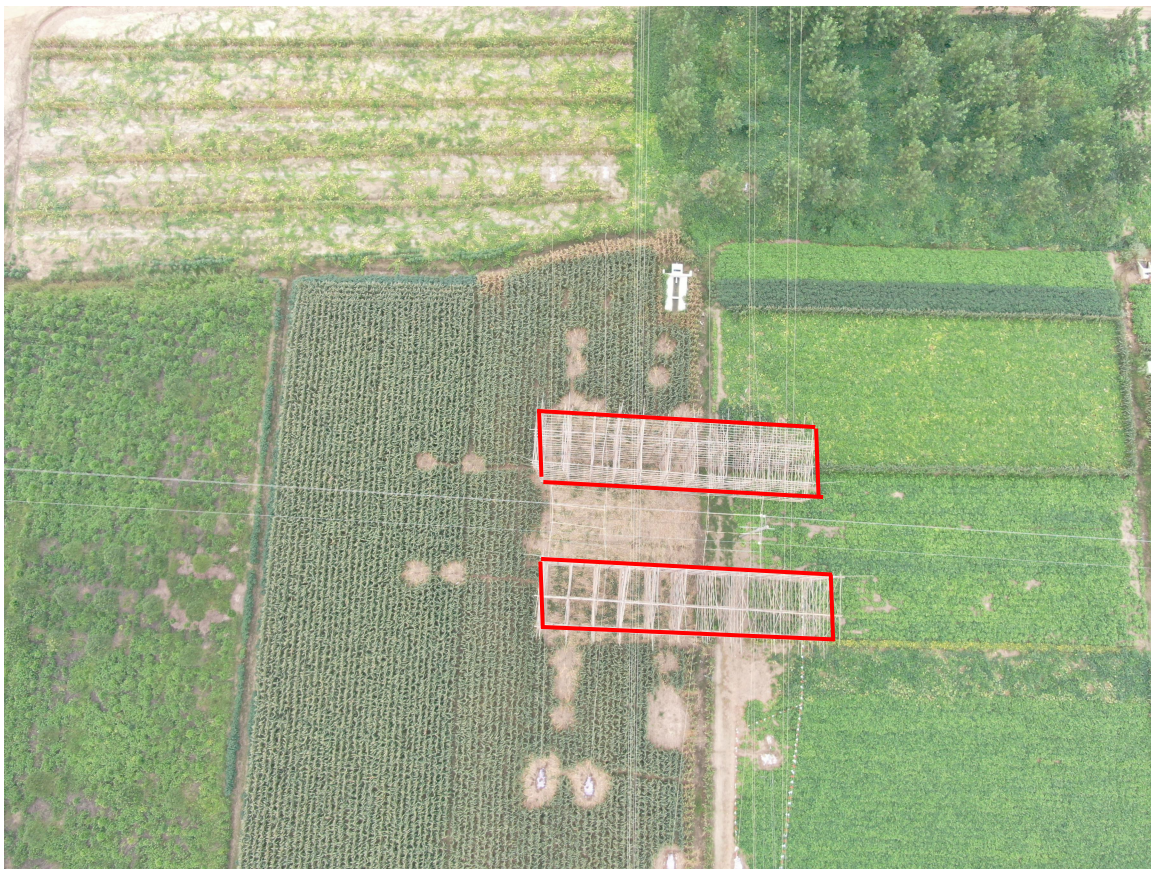
A50 跨越场

利用无人机对开工的 A50 等 1 处跨越场进行航拍，解译扰动土地面积为 225m<sup>2</sup>，详见下图。

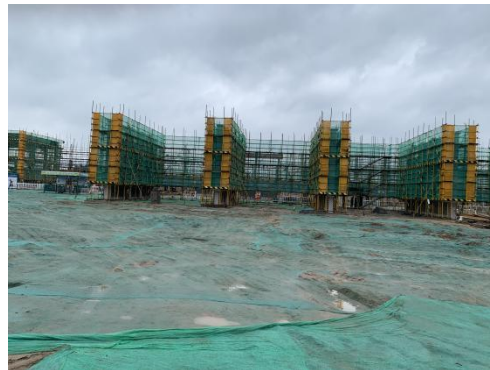
苫盖

- 1) 丰海变电站内部分区域苫盖不到位;
- 2) 丰海变电站内部开挖土方堆置苫盖不到位。

- 1) 完善施工范围内的防尘网苫盖，减少水土流失;
- 2) 对临时堆放的土方进行苫盖保护。

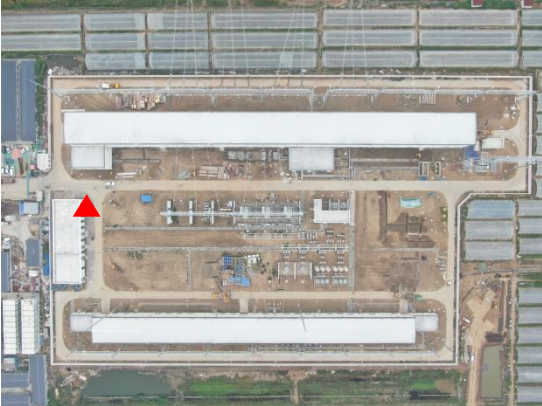
监测点 1

本工程在丰海变电站共布设 2 个监测点位，其中站区布设 1 个、施工生产生活区 1 个。通过调查获得的水土流失因子，采用《生产建设项目土壤流失量测算导则》（SL773-2018）的土壤流失模型，计算站区的侵蚀模数为  $960t/(km^2 \cdot a)$ ，施工生产生活区的侵蚀模数为  $430t/(km^2 \cdot a)$ ，详见下表。

| 编号 | 位置 | 监测分区 | 土质类型 | 地貌类型 | 一般扰动面积 (hm <sup>2</sup> ) | 开挖面积 (A) | 土壤侵蚀模数 |
|---|---|---|---|---|---|---|---|
| 1 | 站区西侧 | 变电站区 | 水稻土 | 耕地 | 5.50 | 0 | 960 |

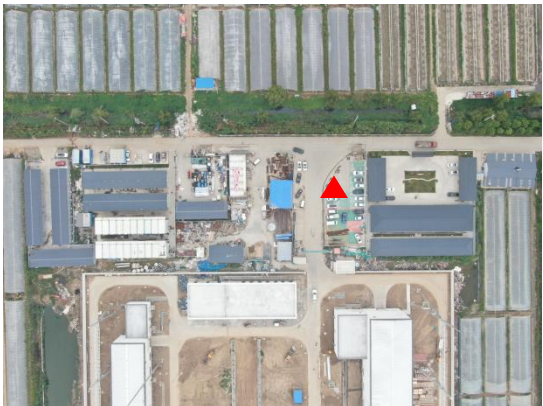
监测点 2

| 编号 | 位置 | 监测分区 | 土质类型 | 地貌类型 | 一般扰动面积 (hm <sup>2</sup> ) | 开挖面积 (A) | 土壤侵蚀模数 |
|---|---|---|---|---|---|---|---|
| 2 | 施工生产生活区西侧中部 | 施工生产生活区 | 水稻土 | 耕地 | 0.85 | 0 | 430 |

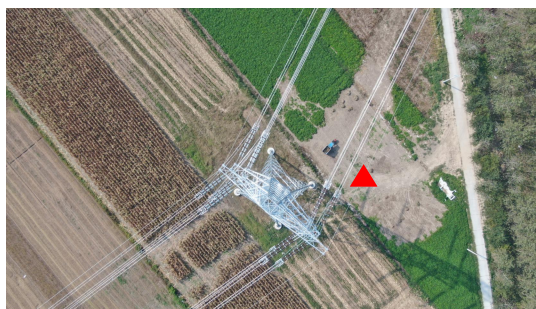
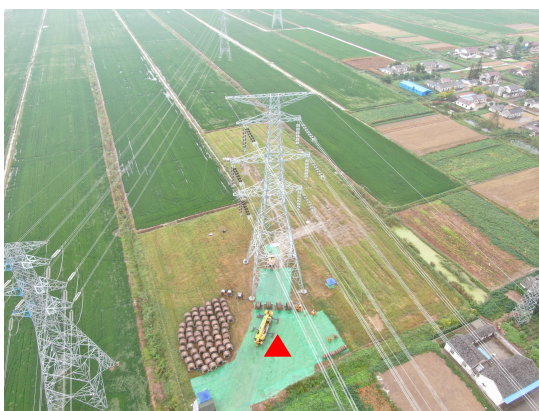
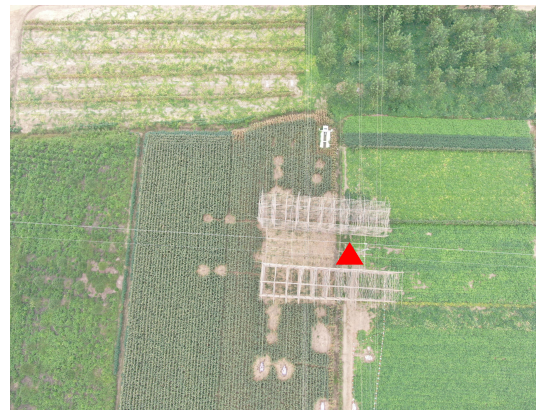
图 3-8 输电线路监测点位布设图

本工程沿线共布设 4 个监测点位，其中塔基区布设 1 个、施工道路区 1 个、牵张场区 1 个、跨越施工场地区 1 个。通过调查获得的水土流失因子，采用《生产建设项目土壤流失量测算导则》（SL773-2018）的土壤流失模型，计算塔基区的侵蚀模数为 520t/(km<sup>2</sup>•a)，施工道路区的侵蚀模数为 850t/(km<sup>2</sup>•a)，牵张场区的侵蚀模数为 850t/(km<sup>2</sup>•a)，跨越施工场地区的侵蚀模数为 850t/(km<sup>2</sup>•a)，详见下表。
