三峡大丰 H8-2#海上风电陆上升压站~丰海变电站

500 千伏线路工程

# 水土保持监测季度报告

(2021 年第 3 季度, 总第 2 期)

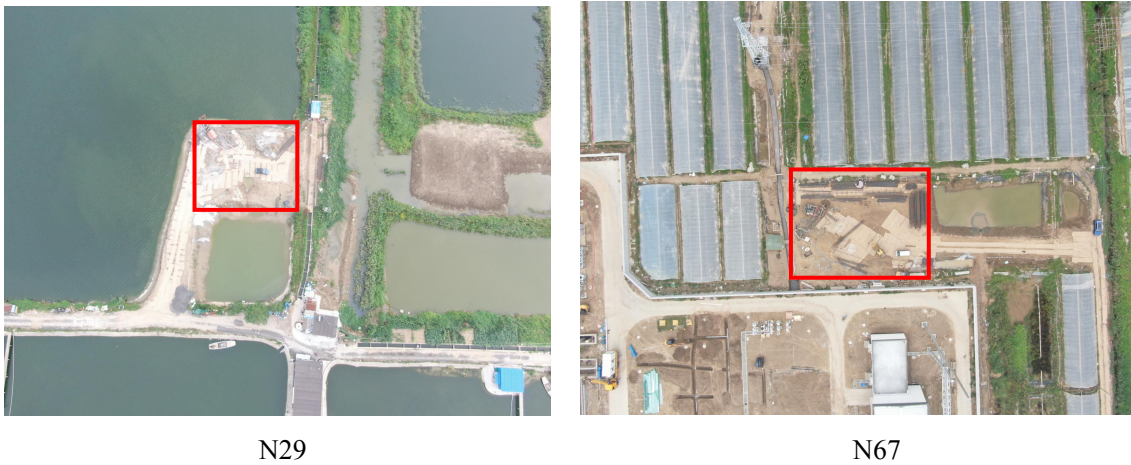
图 3-1 塔基区扰动面积现状图

利用无人机对开工的 N29、N67 等 2 处塔基航拍，解译扰动土地面积分别为 386m<sup>2</sup>、515m<sup>2</sup>。由此获得塔基区域开挖的平均扰动面积为 451m<sup>2</sup>、详见下表。

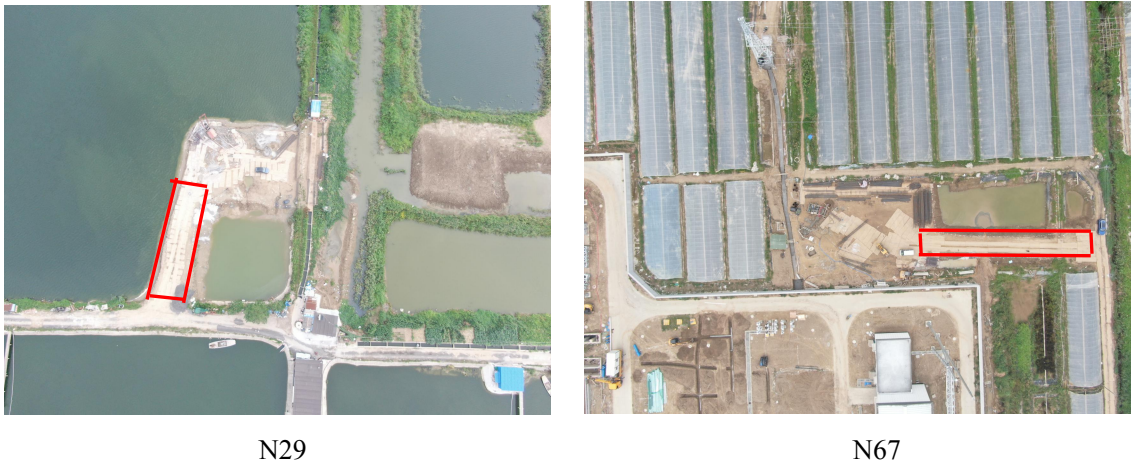
图 3-2 施工道路区扰动面积现状图

利用无人机对开工的 N29、N67 等 2 条塔基施工道路进行航拍，解译扰动土地面积分别为  $63\text{m}^2$ 、 $84\text{m}^2$ 。由此获得施工道路区开挖的平均扰动面积为  $53\text{m}^2$ 、详见下表。

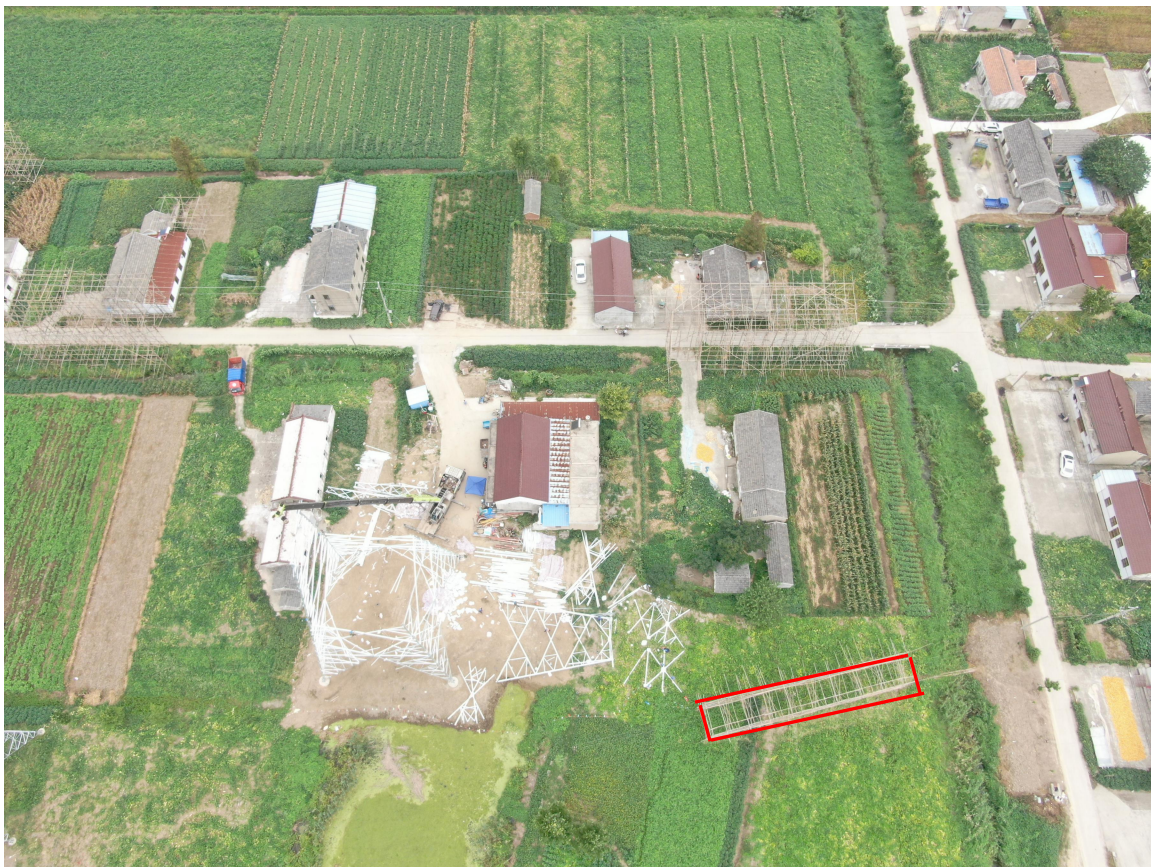
图 3-3 牵张场区扰动面积现状图

利用无人机对开工的 N61 等 1 处跨越场进行航拍，解译扰动土地面积为 82m<sup>2</sup>，详见下图。

N61 牵张场

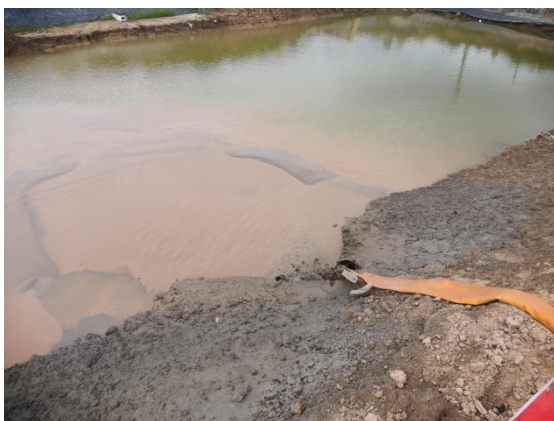
图 3-4 项目区措施布设成果图

泥浆池

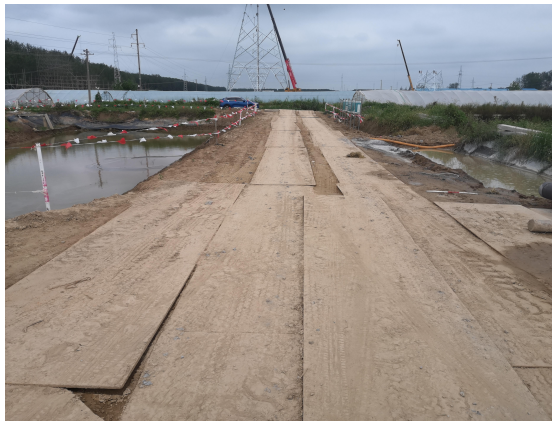
铺设钢板

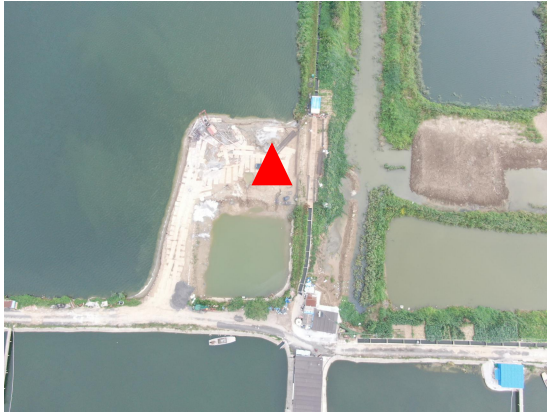
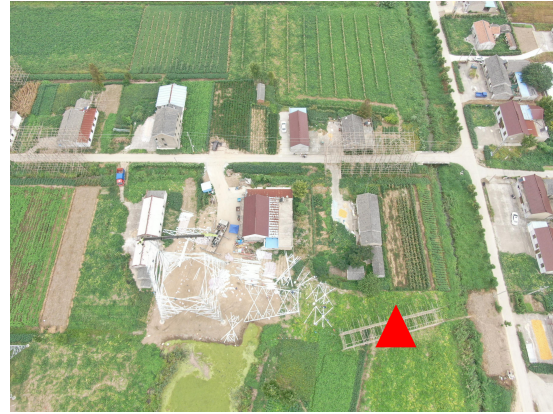
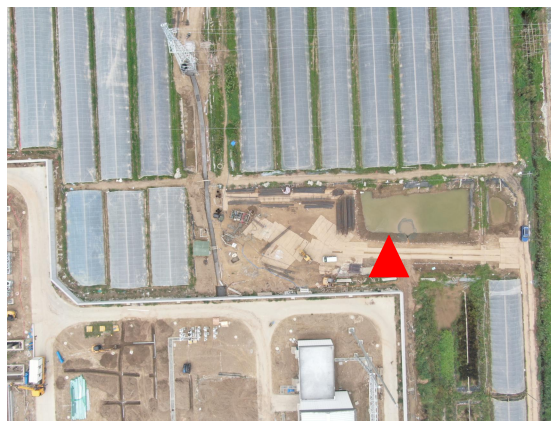
图 3-5 监测点位布设图

本工程沿线共布设 3 个监测点位，其中塔基区 1 个、牵张场及跨越场区、施工道路区 1 个。通过调查获得的水土流失因子，采用《生产建设项目土壤流失量测算导则》（SL773-2018）的土壤流失模型，计算塔基区平均侵蚀模数为  $650\text{t}/(\text{km}^2\cdot\text{a})$ ，牵张场及跨越场区平均侵蚀模数为  $505\text{t}/(\text{km}^2\cdot\text{a})$ ，施工道路区平均侵蚀模数为  $580\text{t}/(\text{km}^2\cdot\text{a})$ ，详见下表。
