盐城射阳 500kV 输变电工程

# 水土保持监测季度报告

(2021 年第 3 季度，总第 4 期)

监测单位：南京和谐生态工程技术有限公司

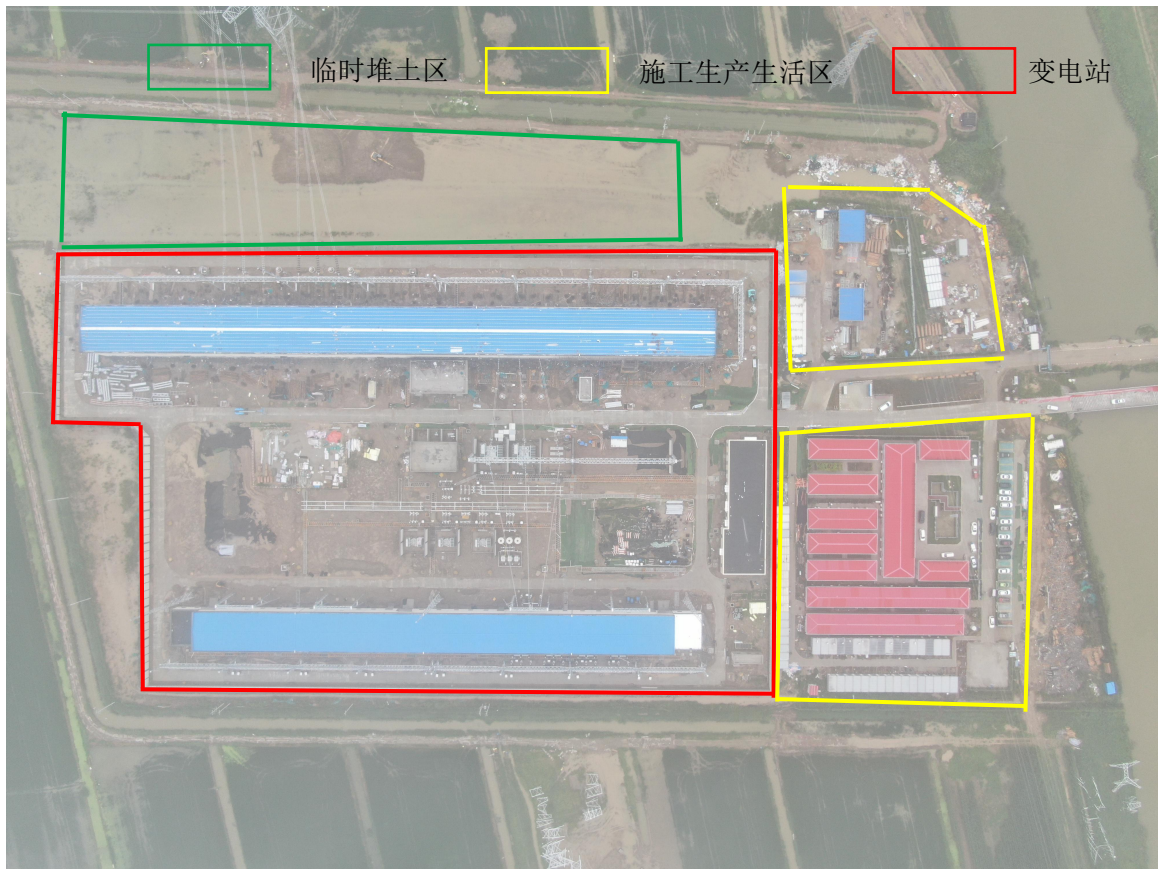
图 3-1 变电站区扰动面积现状图

截至本季度变电站工程总扰动面积为 8.30hm<sup>2</sup>，其中站区 6.50hm<sup>2</sup>，施工生产生活区 1.20hm<sup>2</sup>，临时堆土区 0.60hm<sup>2</sup>，详见影像图 3-1。

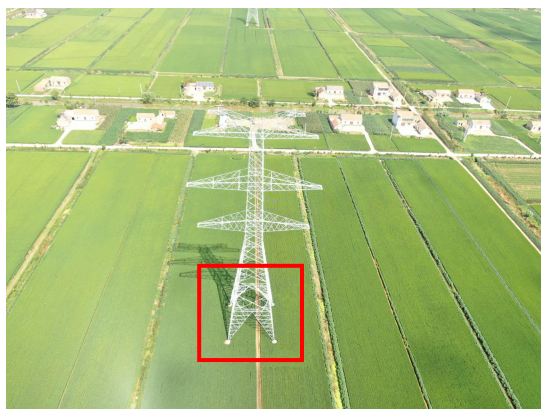
T57

利用无人机对开工的 T57、T59、T60、T62 等 4 处塔基航拍，解译扰动土地面积分别为  $277\text{m}^2$ 、 $358\text{m}^2$ 、 $254\text{m}^2$ 、 $269\text{m}^2$ 。由此获得塔基区域开挖的平均扰动面积为  $290\text{m}^2$ 、详见下表。

图 3-2 塔基区扰动面积现状图

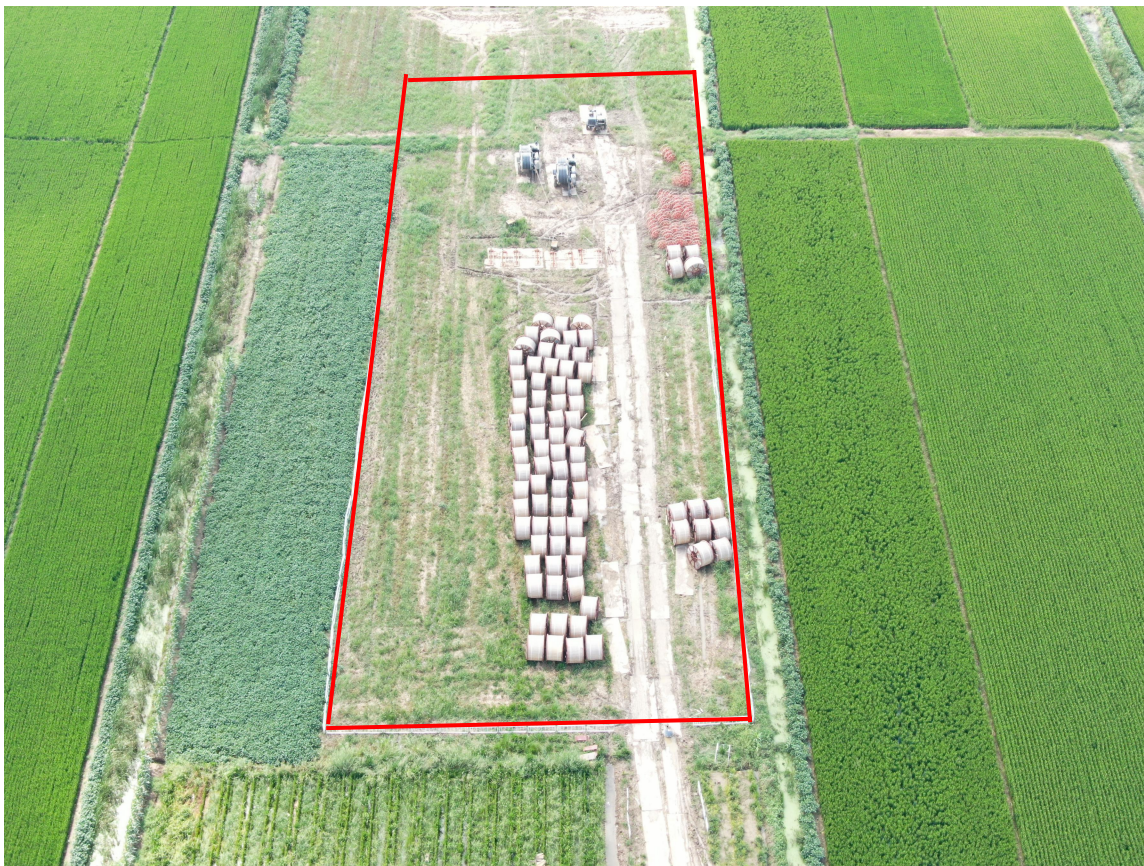
T59 牵张场

利用无人机对开工的 T59 等 1 处牵张场进行航拍，解译扰动土地面积为 1603m<sup>2</sup>，详见下图。

图 3-4 牵张场区扰动面积现状图

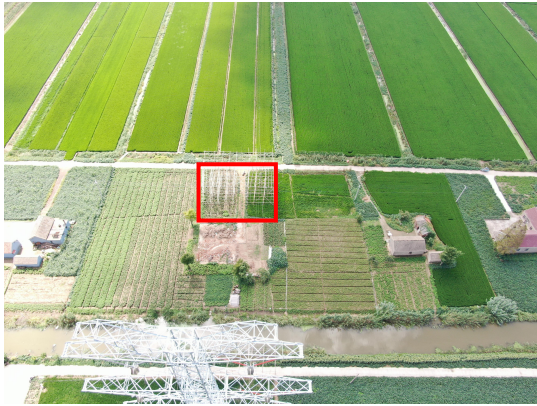
T60 跨越场

利用无人机对开工的 T60、T62 等 2 处跨越场进行航拍，解译扰动土地面积分别为  $104\text{m}^2$ 、 $159\text{m}^2$ ，详见下表。

图 3-5 跨越施工场地区扰动面积现状图

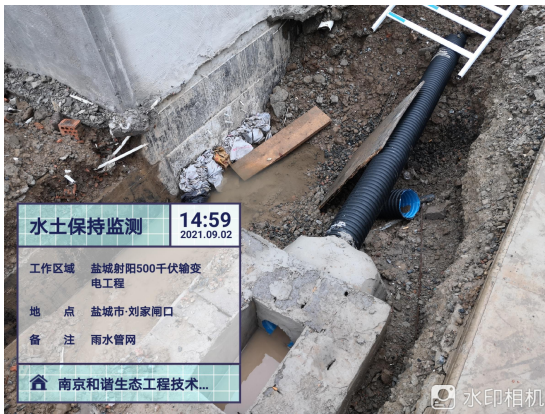
雨水管网

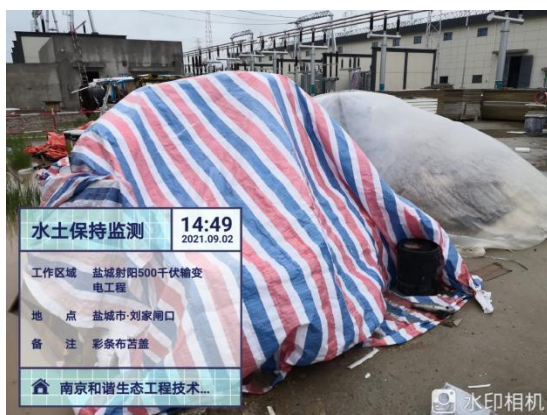
彩条布苫盖

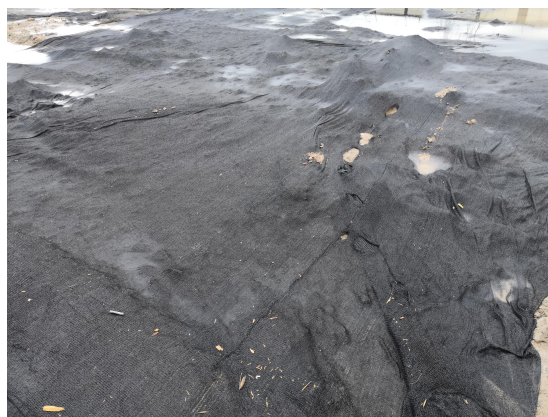
防尘网苫盖（黑色防尘网）

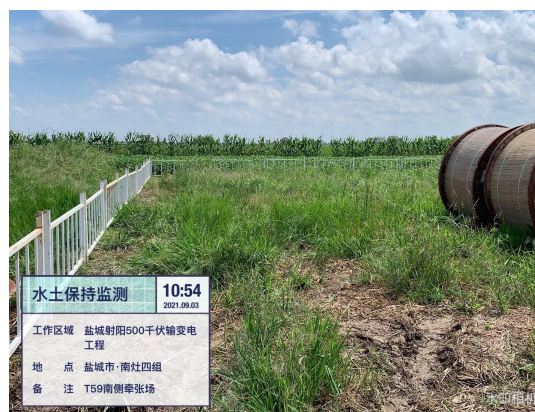
植被恢复

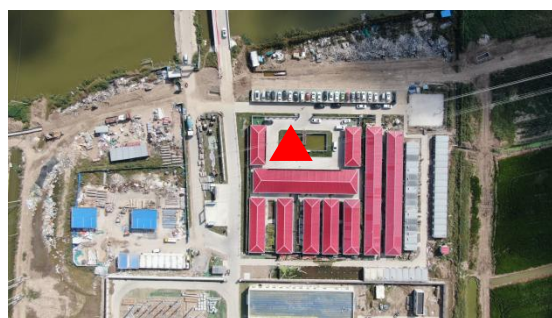
监测点 2

| 编号 | 位置 | 监测分区 | 土质类型 | 地貌类型 | 一般扰动面积 (hm <sup>2</sup> ) | 开挖面积 (A) | 土壤侵蚀模数 |
|---|---|---|---|---|---|---|---|
| 2 | 施工生产生活区南侧 | 施工生产生活区 | 盐潮土 | 耕地 | 1.20 | 0 | 430 |

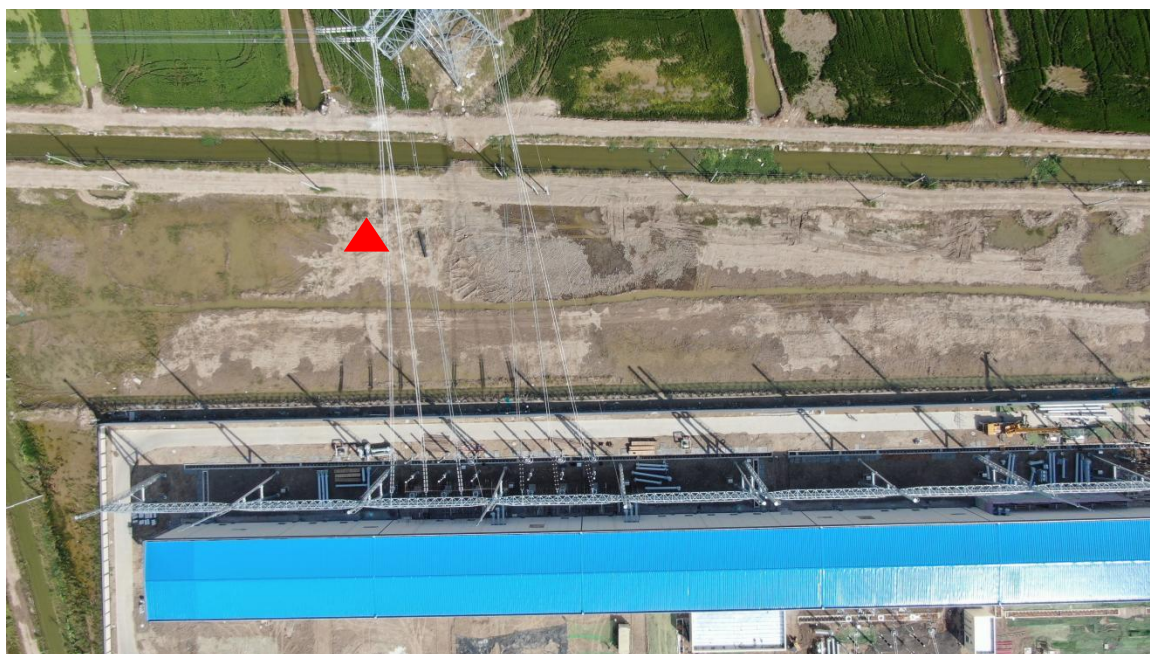
监测点 3

| 编号 | 位置 | 监测分区 | 土质类型 | 地貌类型 | 一般扰动面积 (hm <sup>2</sup> ) | 开挖面积 (A) | 土壤侵蚀模数 |
|---|---|---|---|---|---|---|---|
| 3 | 临时堆土区北侧 | 临时堆土区 | 盐潮土 | 耕地 | 0.60 | 0 | 580 |

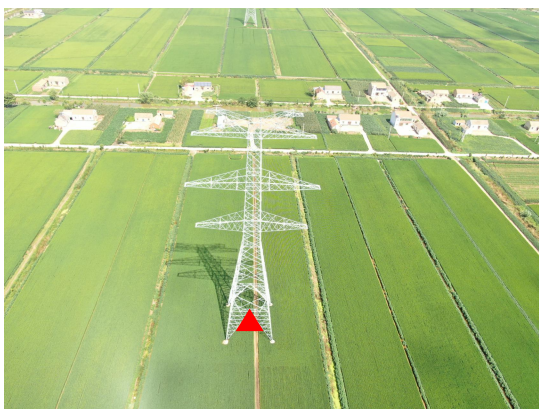
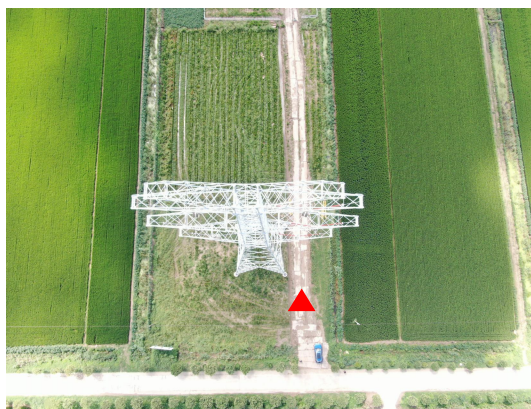
图 3-8 输电线路监测点位布设图

本工程沿线共布设 3 个监测点位，其中塔基区布设 1 个、施工道路区 1 个、牵张及跨越场区 1 个。通过调查获得的水土流失因子，采用《生产建设项目土壤流失量测算导则》（SL773-2018）的土壤流失模型，计算塔基区的侵蚀模数为  $520\text{t}/(\text{km}^2\cdot\text{a})$ ，施工道路区的侵蚀模数为  $850\text{t}/(\text{km}^2\cdot\text{a})$ ，牵张及跨越场区的侵蚀模数为  $850\text{t}/(\text{km}^2\cdot\text{a})$ ，详见下表。
