徐州 500 千伏黄集输变电工程

# 水土保持监测季报

(2021 年第 3 季度总第 8 期)

编制单位：淮河水利委员会淮河流域水土保持监测中心站

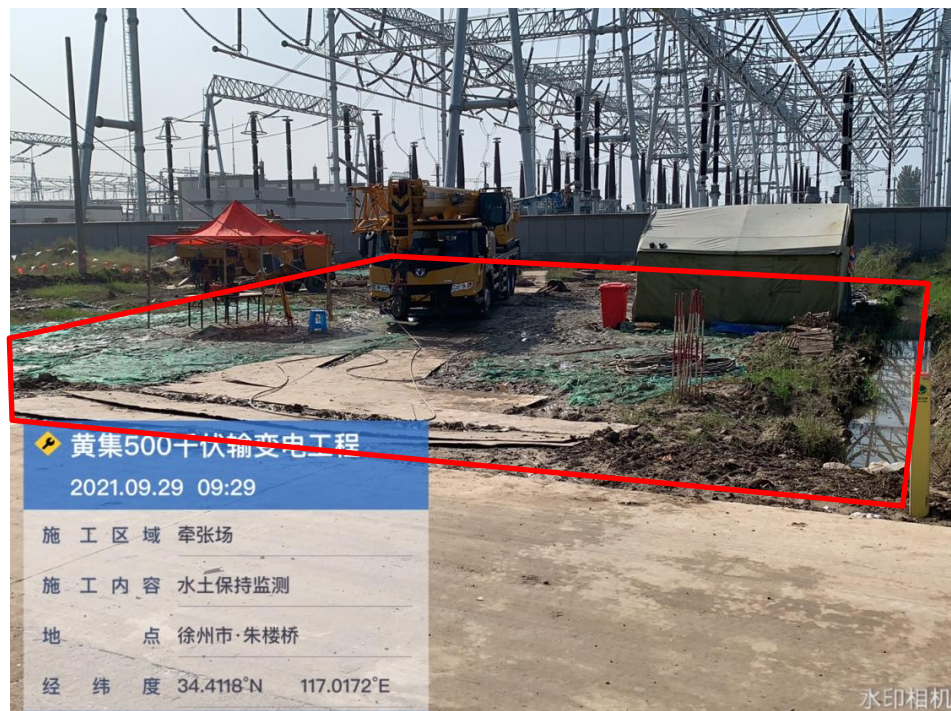
变电站北侧牵张场扰动面积解译图-9月

选定 4 个塔基作为重点监测对象，其中 1 处塔基开始施工。利用无人机对开工的 1 处塔基航拍，解译扰动土地面积分别为  $68\text{m}^2$ 。由此获得塔基开挖的平均扰动面积为  $68\text{m}^2$ 。详见表 3-2。

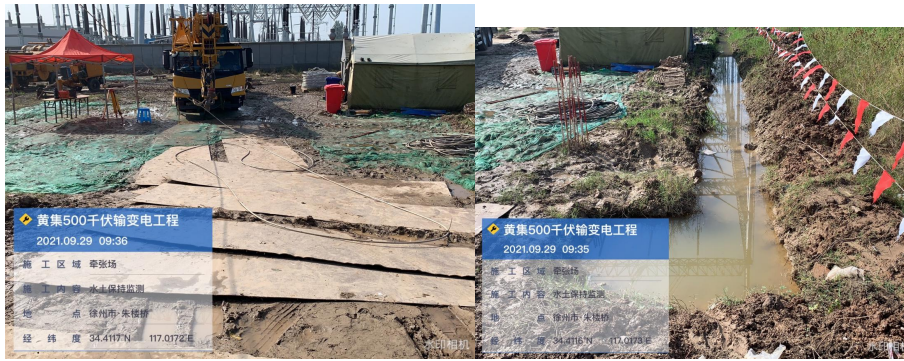
在监测过程中，水土保持措施的监测方法主要有 GPS 量测、激光测距仪测

量、钢尺测量等实地测量方法以及施工图读取。

钢板铺垫

临时排水沟
