# 连云港梁丘 220 千伏输变电工程

## 水土保持监测季度报告

(2021 年第 4 季度, 总第 5 期)

监测时段: 2021 年 10 月 1 日~2021 年 12 月 31 日

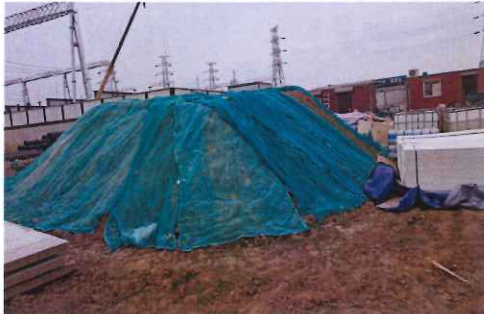
（6）临时堆土区：临时堆土区单独设置在施工生产生活区东侧，已完成土地整治  $0.015 \text{ hm}^2$ ，且已交还给土地所有权人进行复耕，剩余堆土通过苫盖密目网防治水土流失，苫盖面积为  $150 \text{ m}^2$ 。

| <p>临时堆土区临时苫盖<br/>(拍摄时间：2021 年 12 月 23 日)</p> | <p>说明：临时堆土区已复耕部分<br/>(拍摄时间：2021 年 12 月 23 日)</p> |

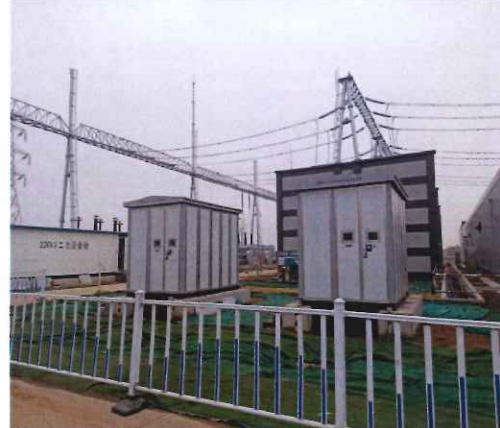
(1) 变电站区:变电站区已铺设排水管道 800m,已完成表土剥离 0.39 万  $m^3$ ,已完成土地整治(含表土回覆) 0.45  $hm^2$ ;密目网苫盖 11500  $m^2$ ,苫布苫盖 2000  $m^2$ ,已设置沉沙池 1 座、洗车平台 1 座、临时排水沟 300m,各类水土保持设施运行稳定,防治效果良好;

| <p>说明：变电站苫布苫盖<br/>(拍摄时间：2021 年 12 月 23 日)</p> | <p>说明：变电站密目网苫盖<br/>(拍摄时间：2021 年 12 月 23 日)</p> |

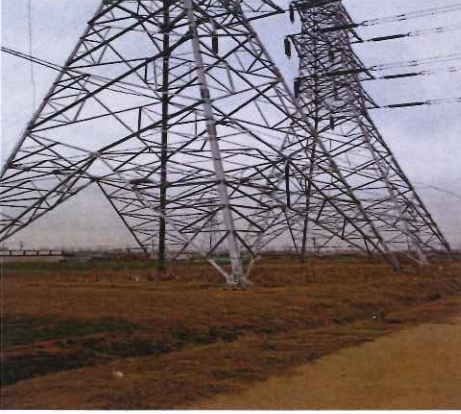
（3）塔基区：塔基区已完成表土剥离  $0.20 \text{ 万 m}^3$ ，已完成土地整治  $1.75 \text{ hm}^2$ ，已完成撒播草籽  $0.40 \text{ hm}^2$ ，已完成密目网苫盖  $9800 \text{ m}^2$ ，已完成彩条布苫盖  $500 \text{ m}^2$ ，已设置临时排水沟  $225 \text{ m}$ ，已设置泥浆池 4 座，截止本季度，线路基础工程已全部完成，施工期间，各类水土保持设施运行稳定，防治效果良好，未发生明显水土流失危害事件；

| <p>说明：1 号塔基<br/>(拍摄时间：2021 年 12 月 23 日)</p> | <p>说明：29 号塔基<br/>(拍摄时间：2021 年 12 月 23 日)</p> |

对照本工程水土保持方案报告的要求，应加强本工程建设过程中塔基区植物措施恢复。

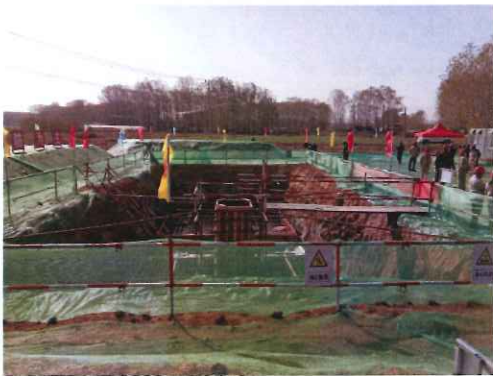
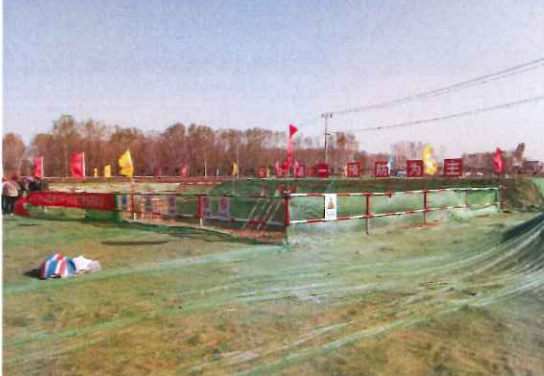
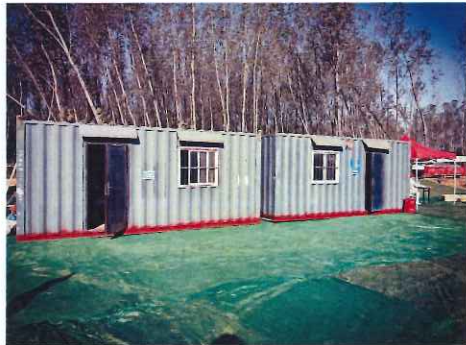
| 防尘网苫盖（补充照片） | 防尘网苫盖（补充照片） |
| 防尘网苫盖（补充照片） | 彩条布苫盖（补充照片） |

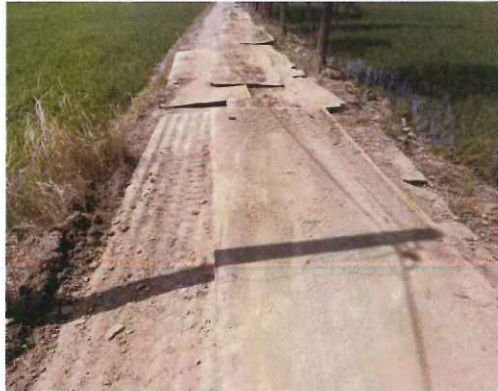
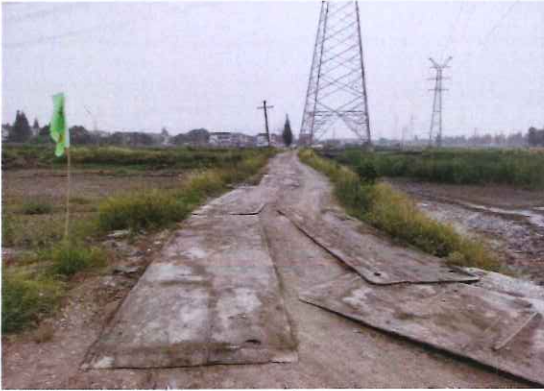
（4）施工道路区：施工道路区已进行土地整治  $0.40 \text{ hm}^2$ ，铺设钢板  $500 \text{ m}^2$ ；

（5）牵张及跨越场区：牵张及跨越场区已完成土地整治  $0.54 \text{ hm}^2$ ，铺设钢板  $500 \text{ m}^2$ ，密目网苫盖  $2500 \text{ m}^2$ ；

| 铺设钢板（补充照片） | 铺设钢板（补充照片） |

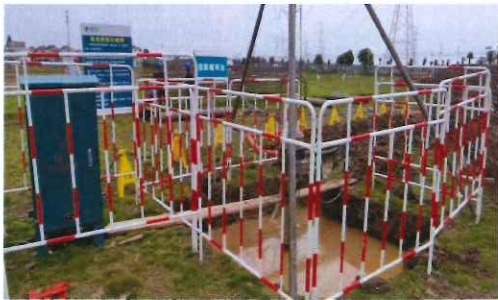
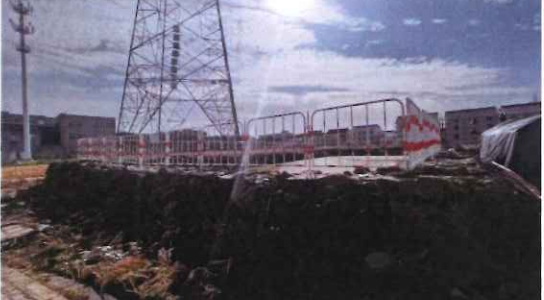
2) 23、24 号塔基施工工艺发生变动，由开挖式基础调整为钻孔灌注桩，施工过程中配套设置 4 座泥浆池，用于存放沉淀泥浆；

| 泥浆池（补充照片） | 泥浆池（补充照片） |
