江苏盐城丰海 500kV 输变电工程

# 水土保持监测季度报告

(2021 年第 4 季度, 总第 5 期)

监测单位: 南京和谐生态工程技术有限公司

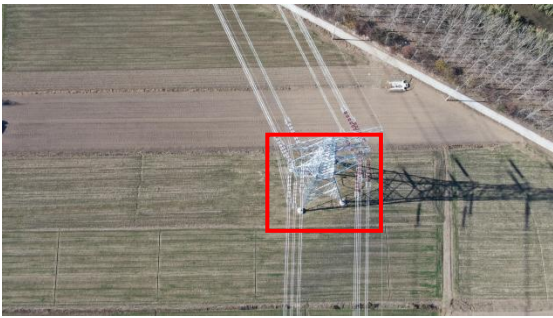
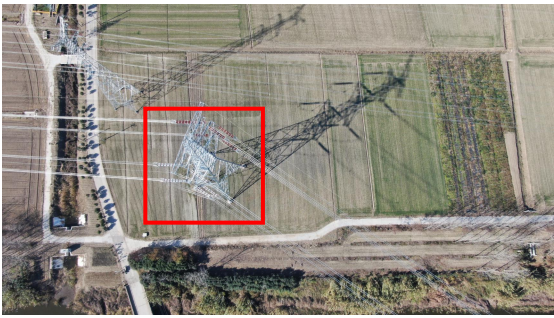
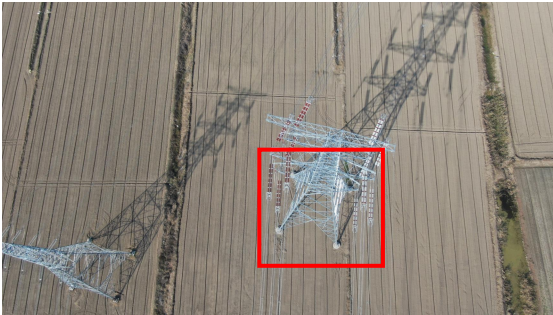
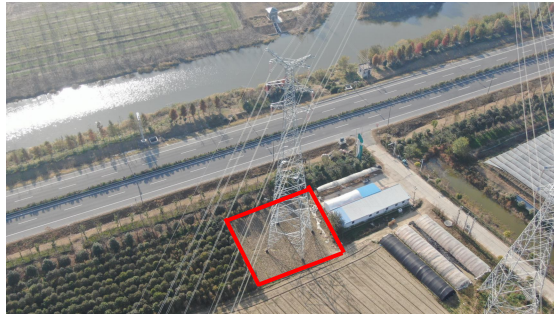
图 3-2 塔基区扰动面积现状图

本处选择 4 个塔基作为监测对象，均为角钢塔，由于工程现阶段已完工，目前塔基均已建成。

利用无人机对开工的 Y6、A50、J2、J3 等 4 处塔基航拍，解译扰动土地面积分别为 265.8m<sup>2</sup>、216.7m<sup>2</sup>、328.7m<sup>2</sup>、421.3m<sup>2</sup>。由此获得塔基区域开挖的平均扰动面积为 308m<sup>2</sup>、详见下表。

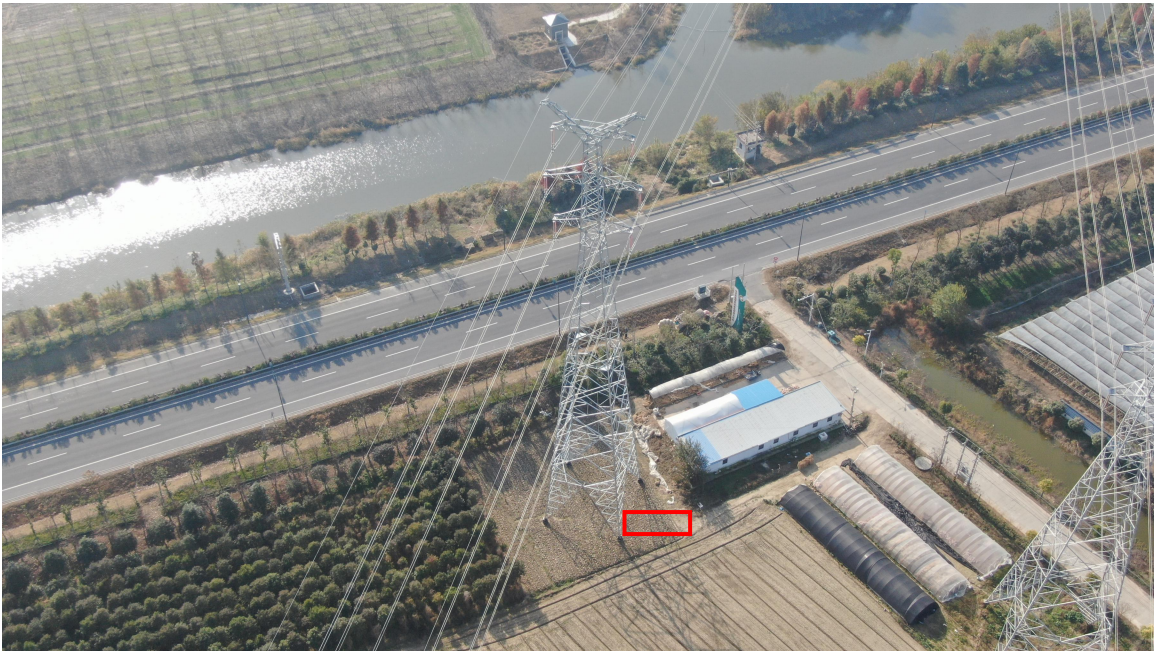
图 3-3 施工道路区扰动面积现状图

本处选择 2 条施工道路作为监测对象，由于工程现阶段已完工，除少部分未恢复外，大多部分已恢复原有地貌。

利用无人机对开工的 A50、J3 等 2 条塔基施工道路进行航拍，解译扰动土地面积分别为 36m<sup>2</sup>、54m<sup>2</sup>。由此获得施工道路区开挖的平均扰动面积为 45m<sup>2</sup>、详见下表。

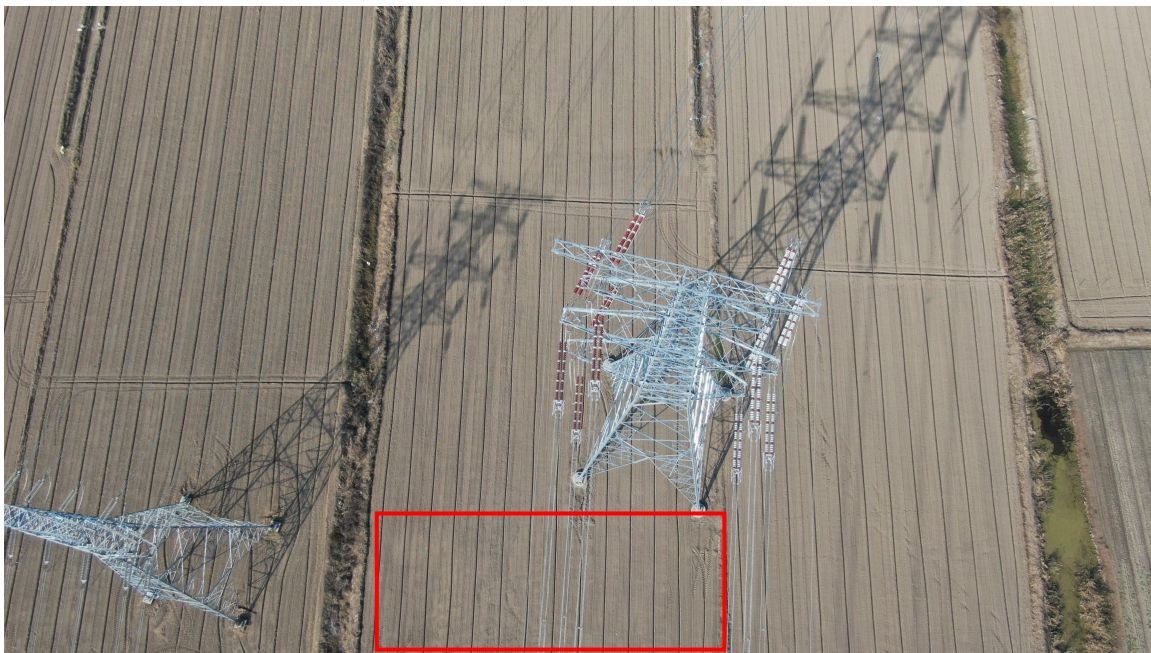
图 3-4 牵张场区扰动面积现状图

本处选择 1 处牵张场作为监测对象，目前已拆除。

利用无人机对开工的 Y6 等 1 处牵张场进行航拍，解译扰动土地面积为  $684.2\text{m}^2$ ，详见下图。

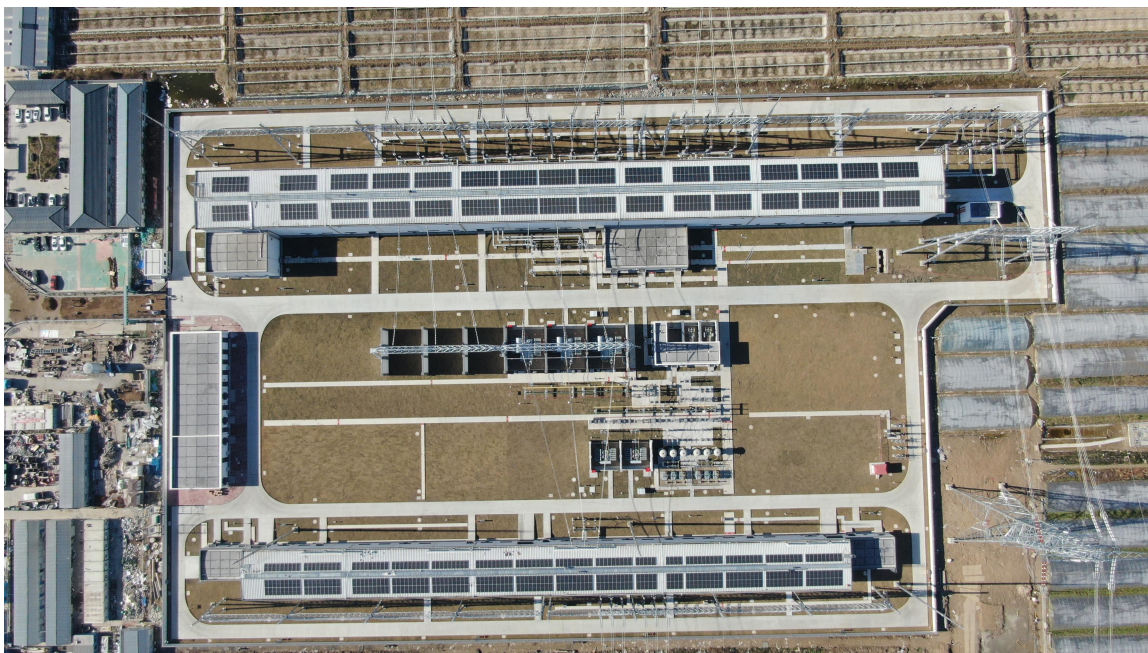
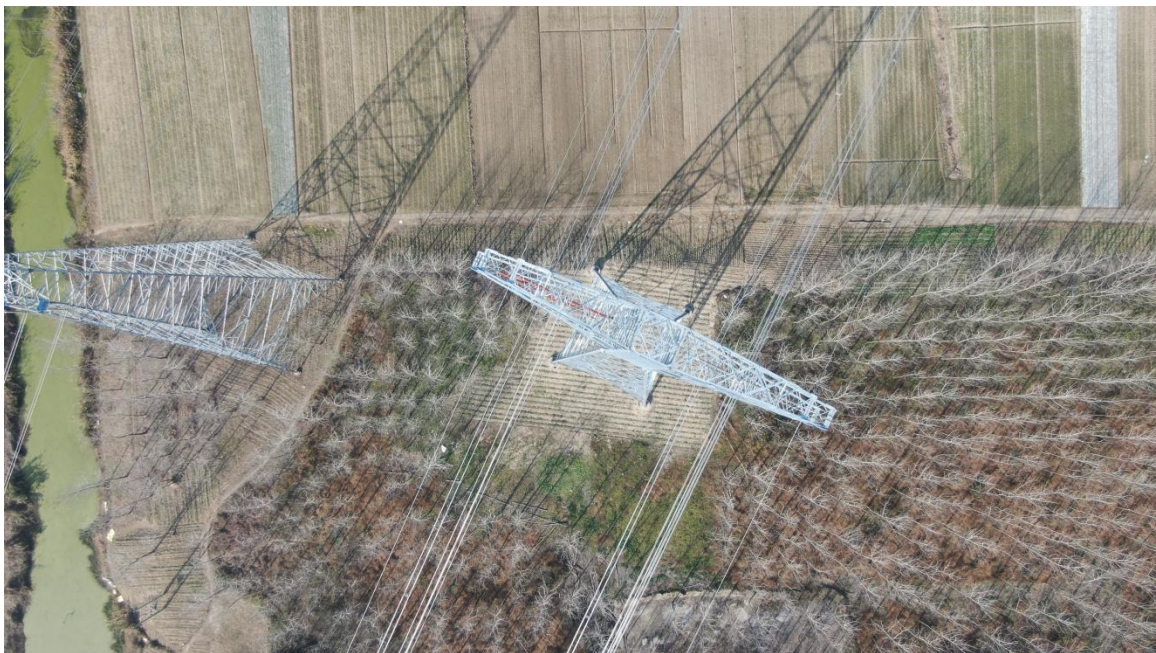
图 3-6 项目区措施布设成果图

#### 铺植草坪

复耕

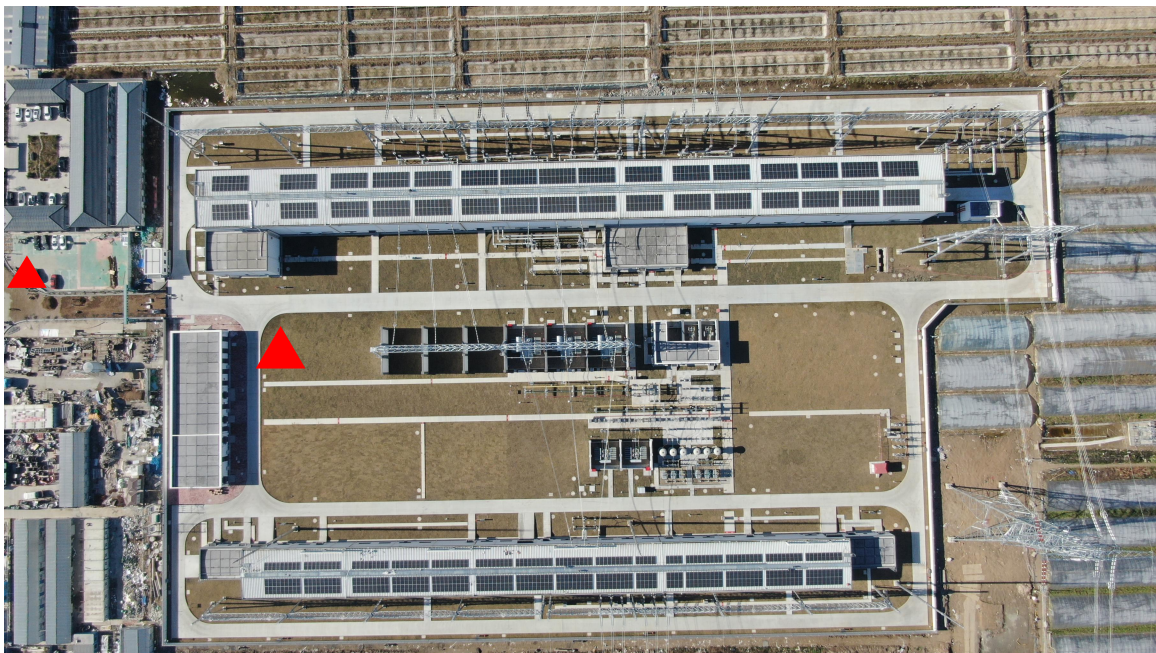
图 3-7 变电站工程监测点位布设图

本季度在丰海变电站共布设 2 个监测点位，其中站区布设 1 个、施工生产生活区 1 个。通过调查获得的水土流失因子，采用《生产建设项目土壤流失量测算导则》（SL773-2018）的土壤流失模型，计算站区的侵蚀模数为  $350t/(km^2 \cdot a)$ ，施工生产生活区的侵蚀模数为  $310t/(km^2 \cdot a)$ ，详见下表。

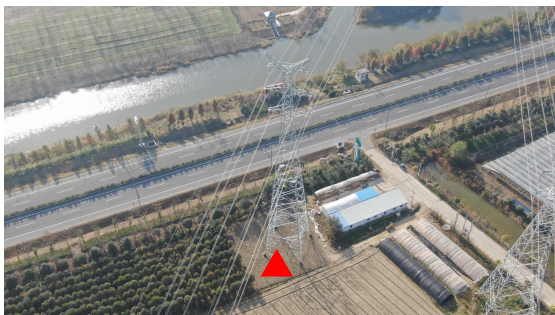
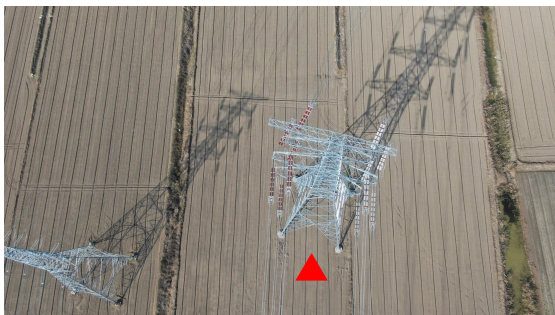
图 3-8 输电线路监测点位布设图

本季度沿线共布设 4 个监测点位，其中塔基区布设 1 个、施工道路区 1 个、牵张场区 1 个、跨越施工场地区 1 个。通过调查获得的水土流失因子，采用《生产建设项目土壤流失量测算导则》（SL773-2018）的土壤流失模型，计算塔基区的侵蚀模数为  $320\text{t}/(\text{km}^2\cdot\text{a})$ ，施工道路区的侵蚀模数为  $320\text{t}/(\text{km}^2\cdot\text{a})$ ，牵张场区的侵蚀模数为  $320\text{t}/(\text{km}^2\cdot\text{a})$ ，跨越施工场地区的侵蚀模数为  $320\text{t}/(\text{km}^2\cdot\text{a})$ ，详见下表。
