江苏句容抽水蓄能电站 500 千伏送出工程

# 水土保持监测季度报告

(2021 年第 4 季度，总第 9 期)

监测单位：南京和谐生态工程技术有限公司

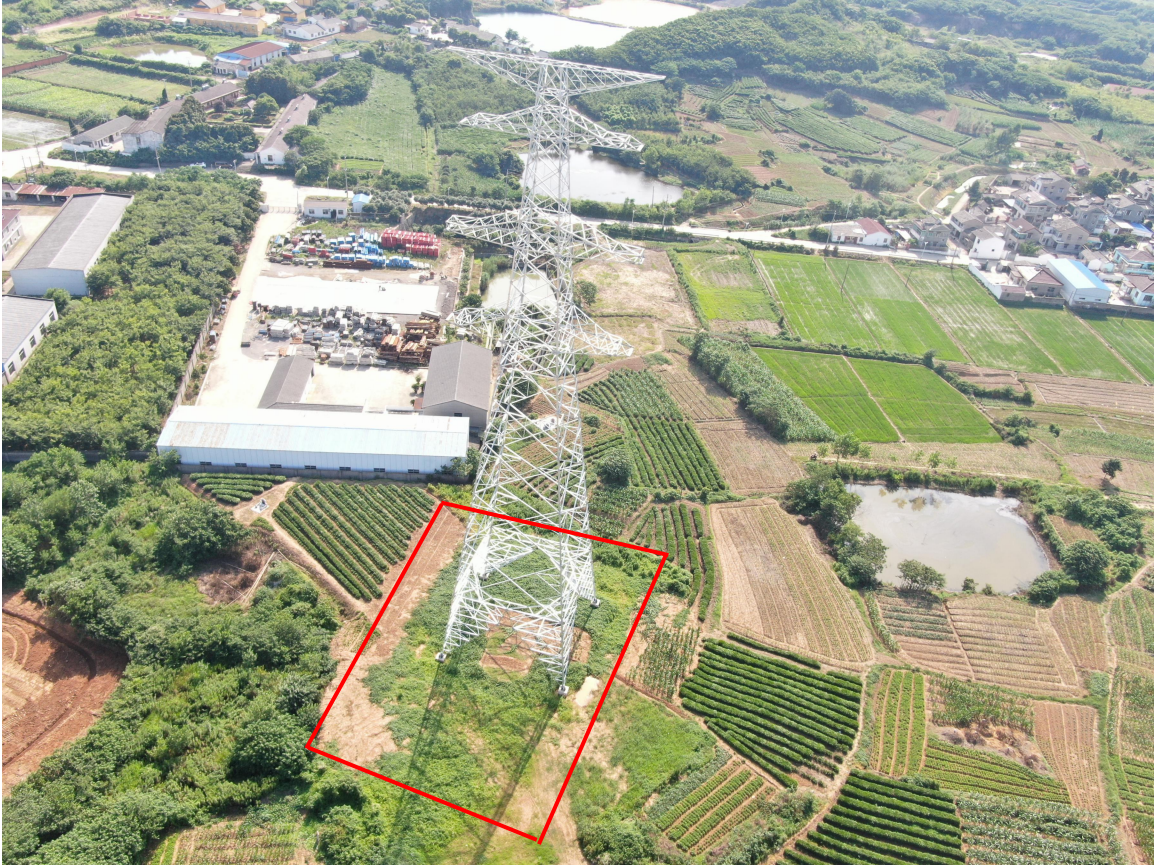
图 3-1 塔基区扰动面积现状图

本季度选择 1 个塔基作为监测对象，塔基类型为角钢塔，该处区域目前已立塔完成。

利用无人机对开工的 G12 处塔基航拍，解译扰动土地面积为 256m<sup>2</sup>。

G12

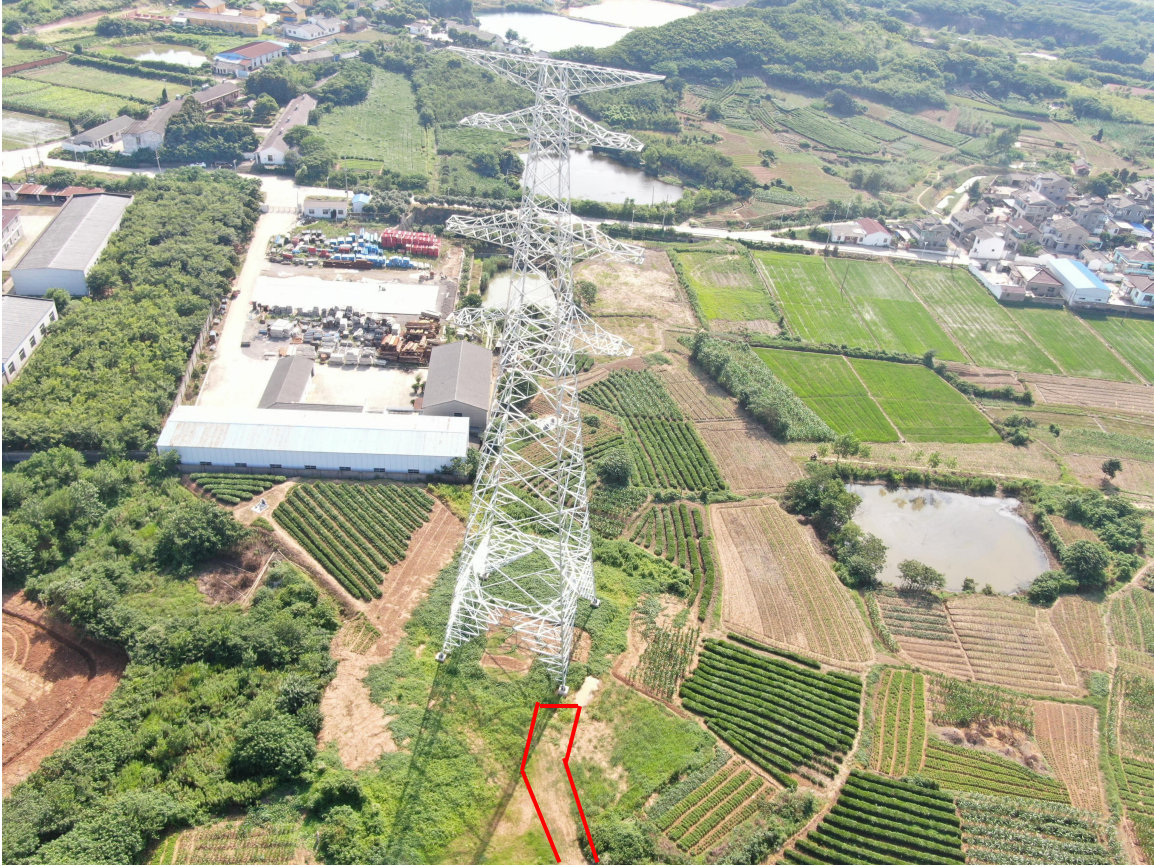
图 3-2 施工道路区扰动面积现状图

本处选择 1 条施工道路作为监测对象，由于工程现阶段该处塔基施工完成时间较长，后续长时间未进场施工，因此大部分区域已长出植被。

利用无人机对开工的 G12 塔基施工道路进行航拍，解译扰动土地面积分别为 66m<sup>2</sup>。由此获得施工道路区开挖的平均扰动面积为 66m<sup>2</sup>、详见下表。

G5
