江苏凤城~梅里 500kV 线路工程

# 水土保持监测季报

## （总第五期）

编制单位：淮河水利委员会淮河流域水土保持监测中心站

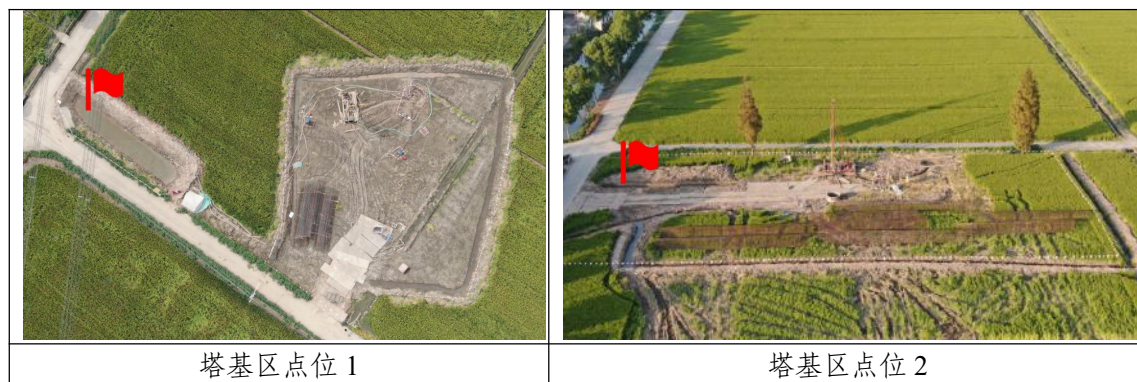
图 3-3 监测点位图

本工程在塔基区共布设 2 个监测点位。通过调查获得的水土流失因子，采用《生产建设项目土壤流失量测算导则》（SL773-2018）的土壤流失模型，计算塔基区的平均侵蚀模数为  $550\text{t}/(\text{km}^2\cdot\text{a})$ ，施工道路区的平均侵蚀模数为  $520\text{t}/(\text{km}^2\cdot\text{a})$ 。
