无锡南 500kV 输变电工程

# 水土保持监测季度报告

(2021 年第 4 季度, 总第 7 期)

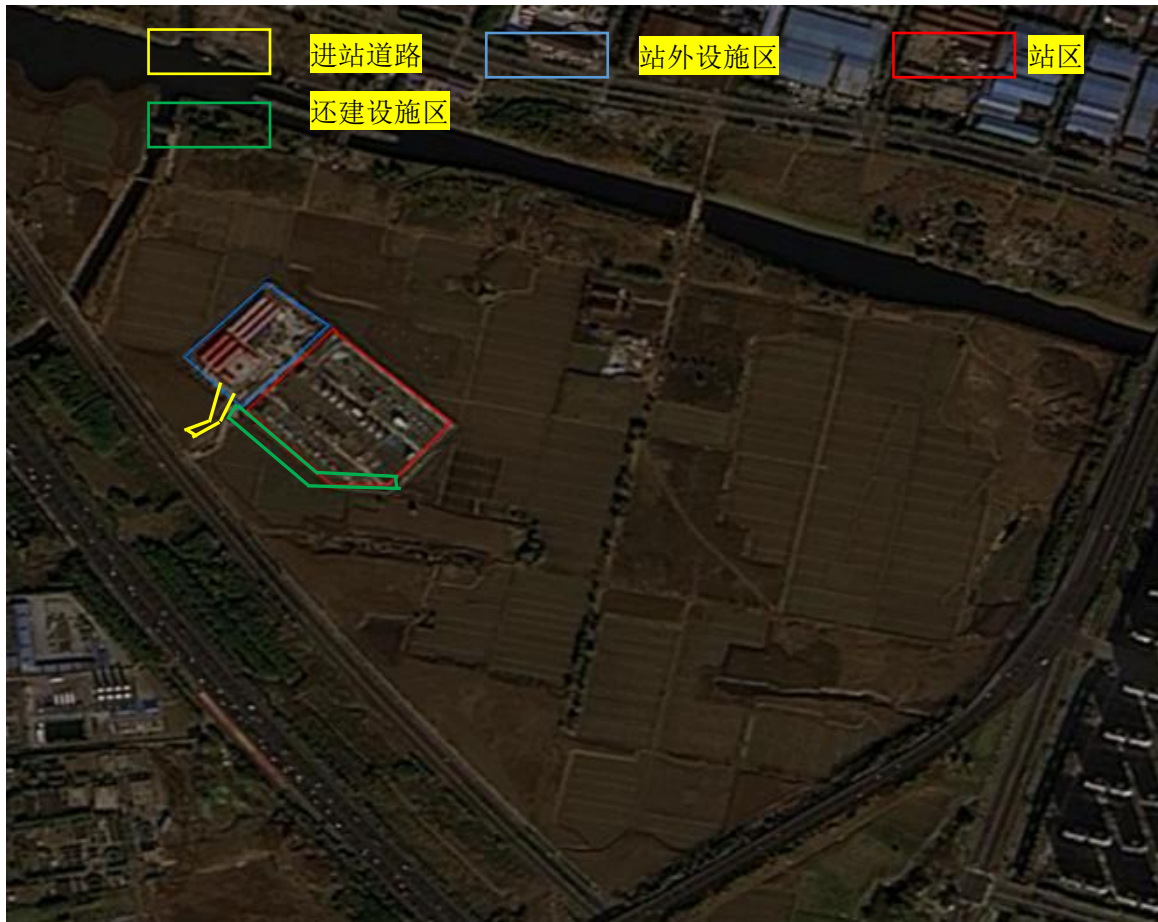
图 3-1 变电站工程各分区扰动面积现状图

截至本季度变电站工程总扰动面积为 6.35hm<sup>2</sup>，其中扩建区 1.28hm<sup>2</sup>、站外排水管线区 0.06hm<sup>2</sup>、站区 3.20hm<sup>2</sup>、进站道路区 0.07hm<sup>2</sup>、还建设施区 0.16hm<sup>2</sup>、站外设施区 1.47hm<sup>2</sup>，详见下表下图。

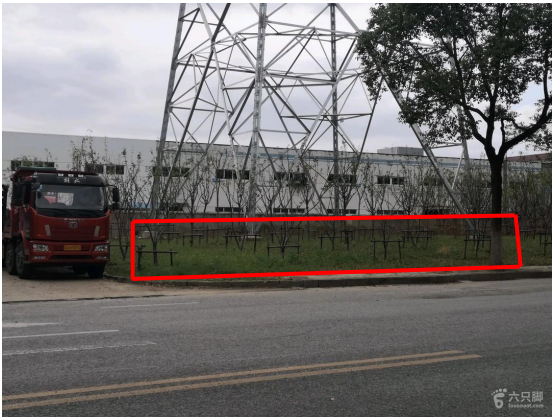
A5

由于本工程全线位于无锡市禁飞区，因此根据实际调查对 A5、B4 等 2 处塔基进行量测，计算得各扰动土地面积分别为 795m<sup>2</sup>、894m<sup>2</sup>。由此获得塔基区域开挖的平均扰动面积为 845m<sup>2</sup>、详见下表。

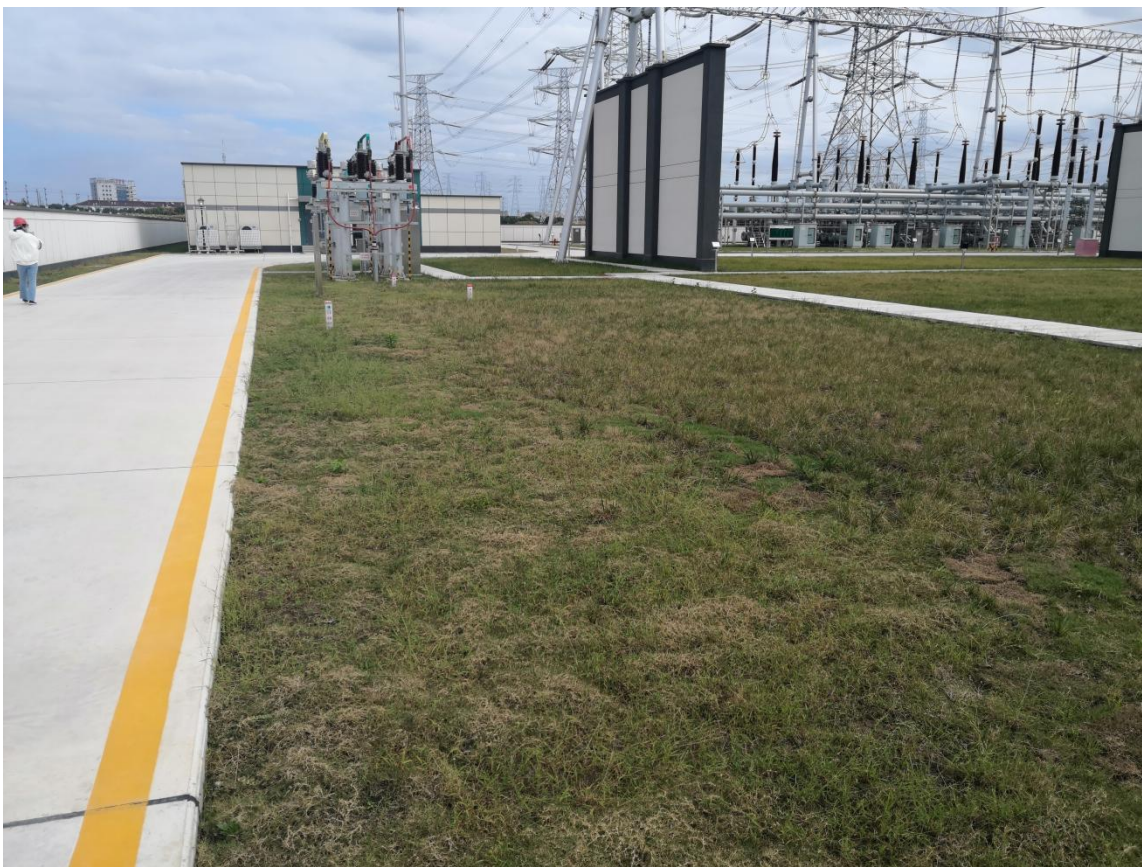
图 3-3 项目区措施布设成果图

铺植草坪

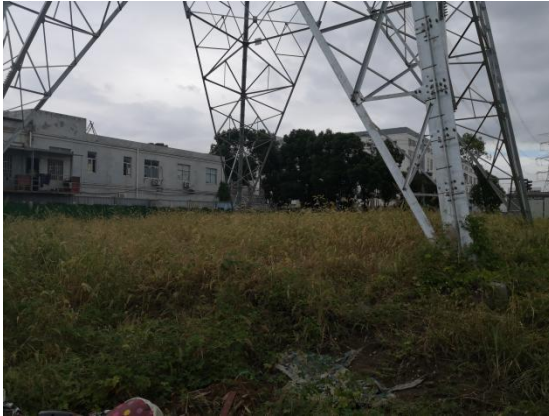
撒播草籽

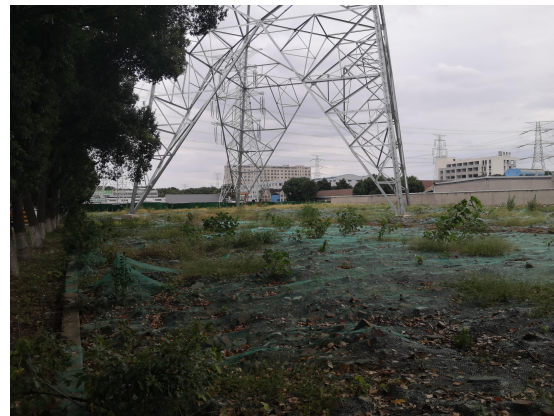
防尘网苫盖

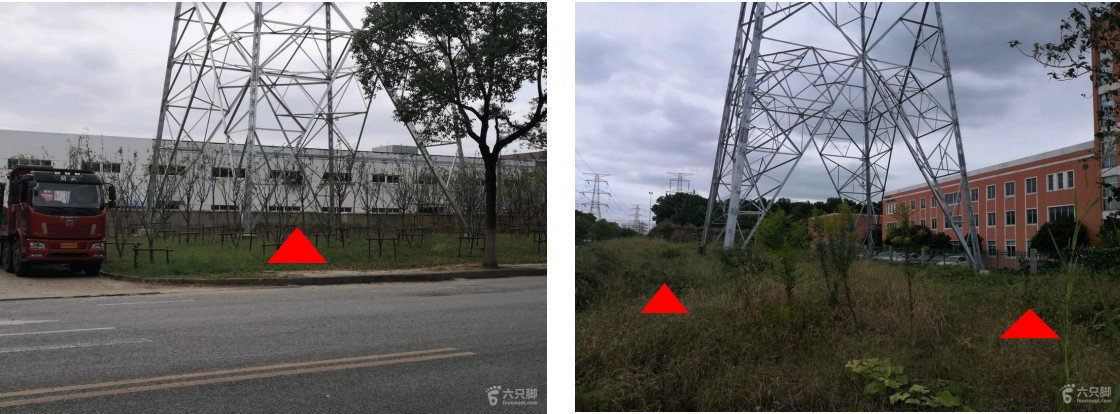
图 3-4 输电线路监测点位布设图

本工程沿线共布设 3 个监测点位，其中塔基区 1 个、牵张场及跨越场区 1 个、施工道路区 1 个。通过调查获得的水土流失因子，采用《生产建设项目土壤流失量测算导则》（SL773-2018）的土壤流失模型，计算塔基区的侵蚀模数为  $520t/(km^2 \cdot a)$ ，施工道路区的侵蚀模数为  $520t/(km^2 \cdot a)$ ，牵张及跨越场区的侵蚀模数为  $520t/(km^2 \cdot a)$ ，详见下表。

输电线路监测点 1

输电线路监测点 2、3
