徐州 500 千伏黄集输变电工程

# 水土保持监测季报

(2021 年第 4 季度总第 9 期)

编制单位：淮河水利委员会淮河流域水土保持监测中心站

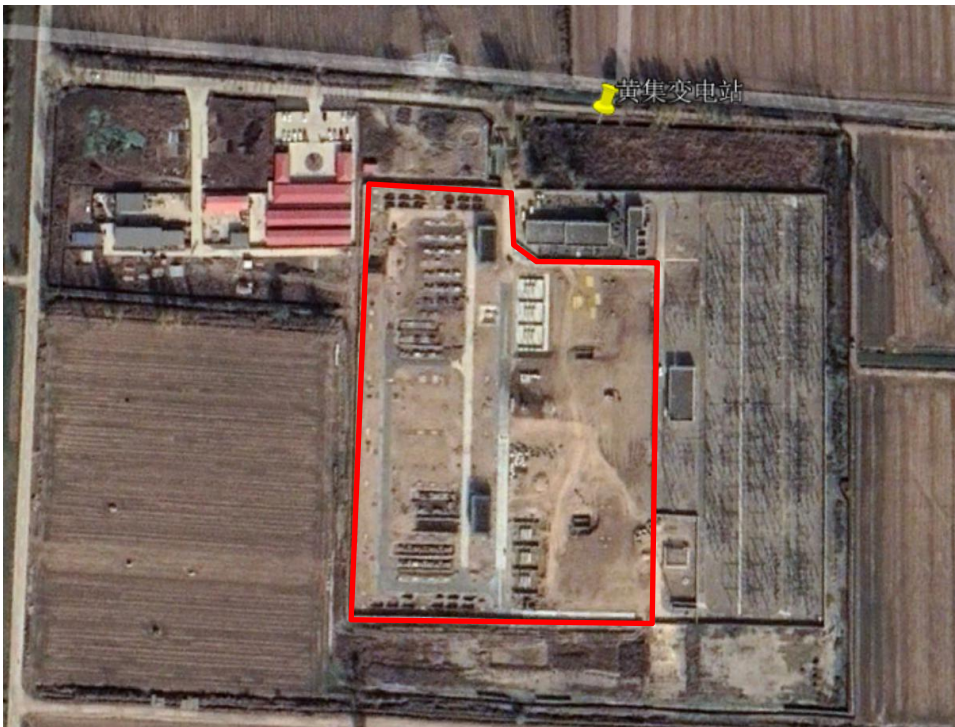
升压扩建区扰动面积解译图-12 月

利用无人机对开工的航拍，解译扰动土地面积分别为 3.12hm<sup>2</sup>。由此获得的平均扰动面积为 3.12hm<sup>2</sup>。详见表 3-2。

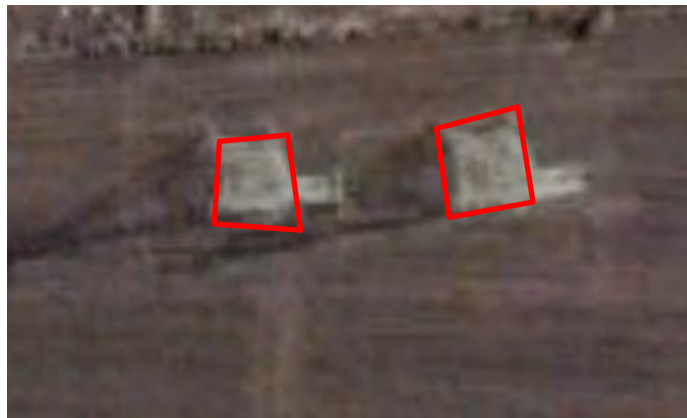
本工程在共布设 6 个监测点位，其中山丘区布设 1 个、平原区布设 5 个。根据侵蚀模数监测结果计算可得山丘区的塔基施工场地平均侵蚀模数为  $420\text{t}/(\text{km}^2\cdot\text{a})$ ，山丘区的施工道路区平均侵蚀模数为  $300\text{t}/(\text{km}^2\cdot\text{a})$ ，平原区的塔基施工场地平均侵蚀模数为  $400\text{t}/(\text{km}^2\cdot\text{a})$ ，平原区的施工道路区平均侵蚀模数为  $300\text{t}/(\text{km}^2\cdot\text{a})$ 。
