# 江苏南通通海 500kV 输变电工程 建设项目竣工环境保护验收调查报告

建设单位：国网江苏省电力有限公司

调查单位：中国电力工程顾问集团华东电力设计院有限公司

编制日期：2022 年 1 月

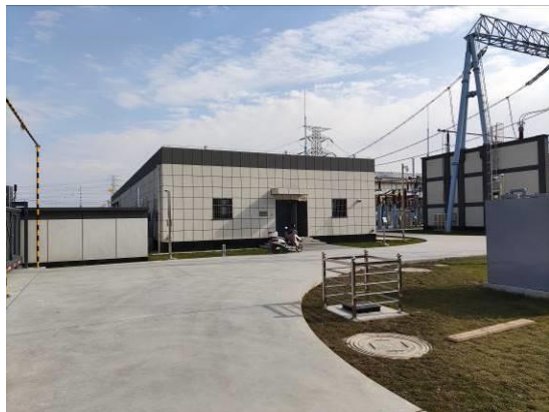
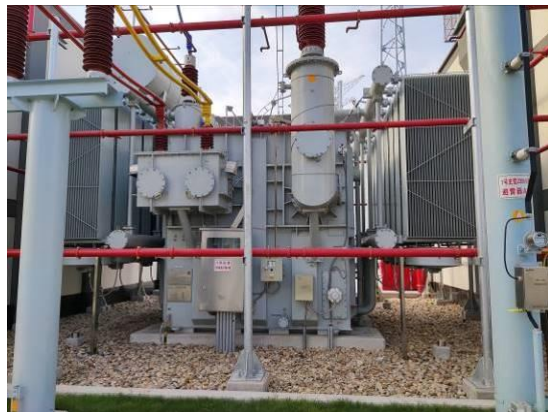
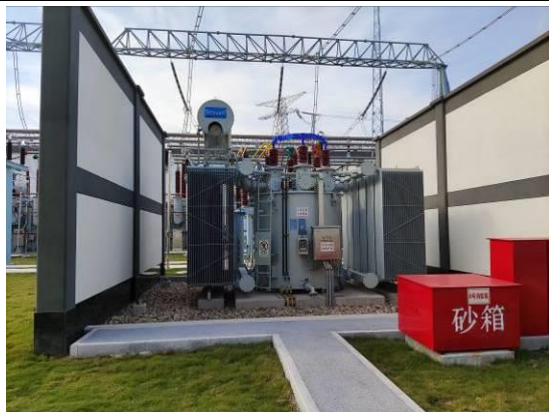
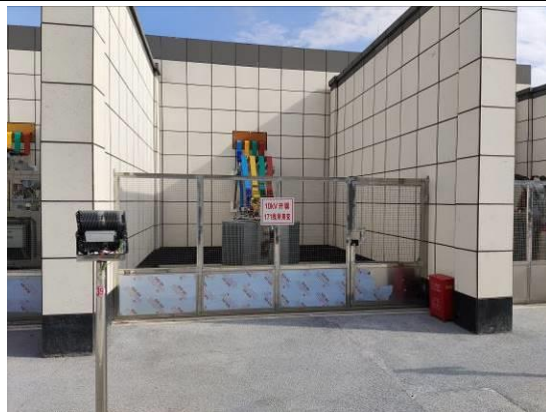
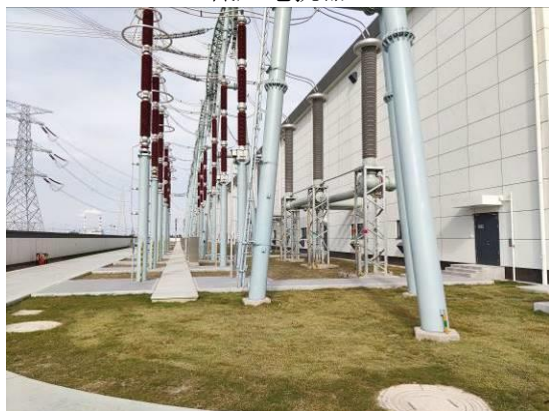
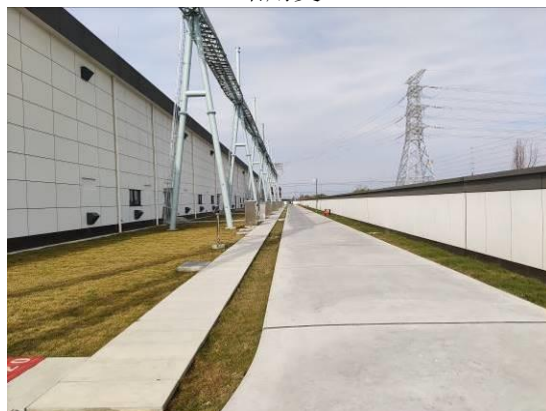
图 3.1-1 通海 500kV 变电站站内主要设备

通海变电站站内主要设备见图 3.1-1, 站内主要环保措施见图 3.1-2。

主控楼

主变

低压电抗器

站用变

500kV 户内 GIS

220kV 户内 GIS

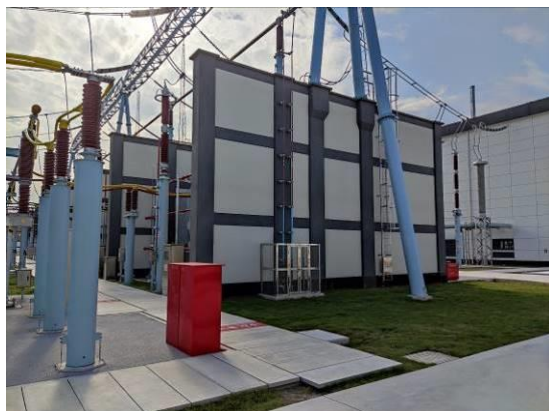
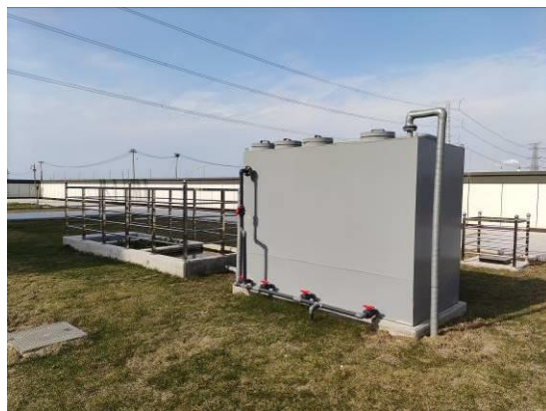
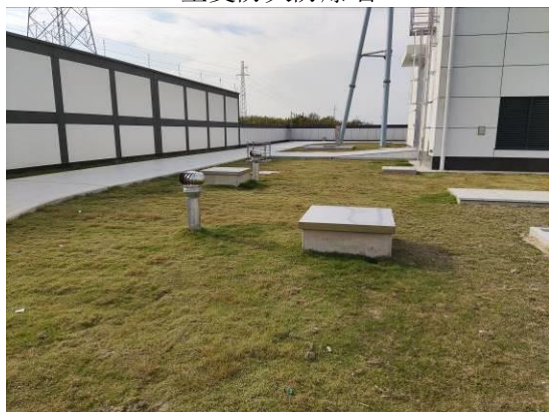
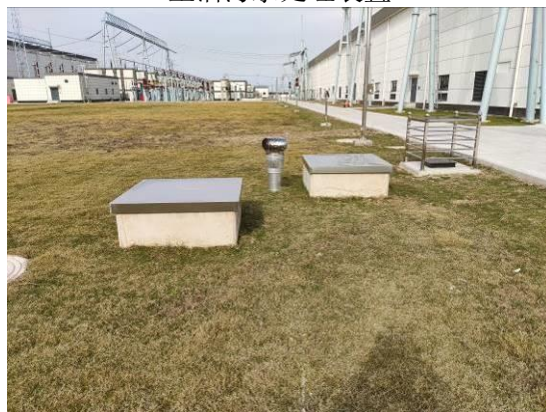
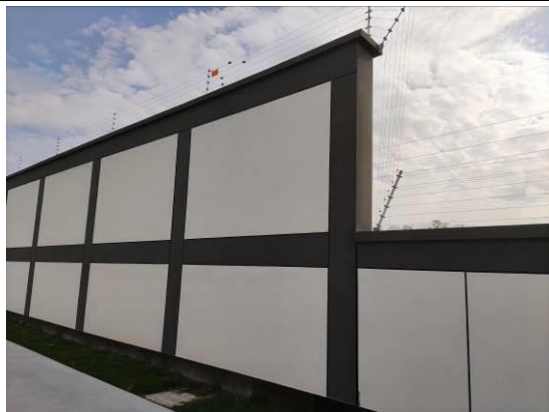
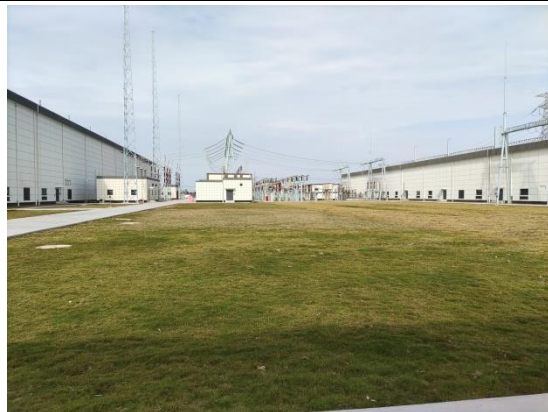
**图 3.1-2 通海 500kV 变电站站内主要环保措施**

主变防火防爆墙

生活污水处理装置

主变事故油池

低抗事故油池

加高围墙

站内绿化

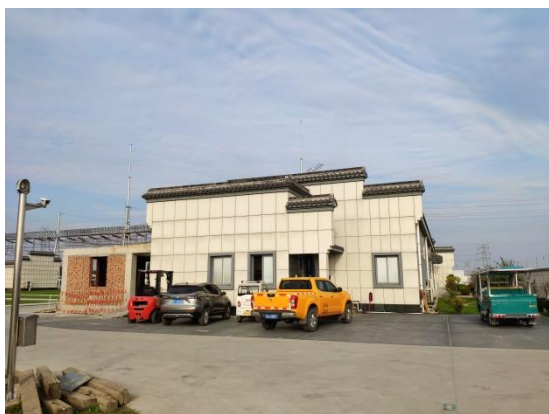
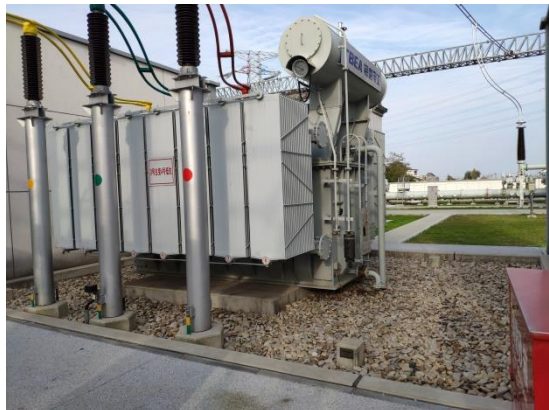
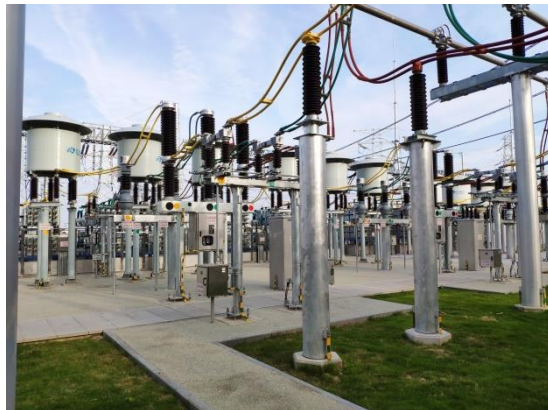
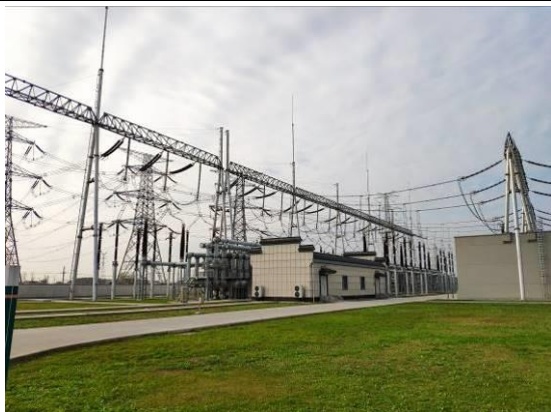
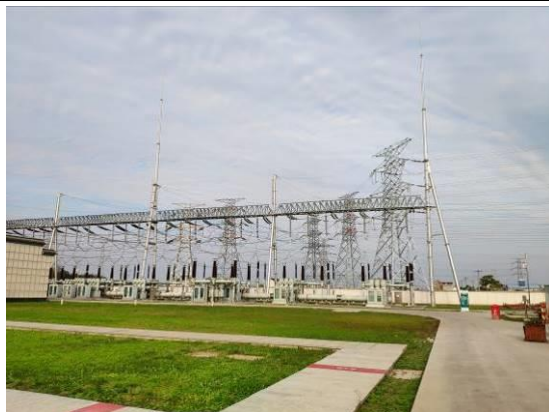
图 3.1-3 扶海 500kV 变电站原有工程

扶海变电站位于南通市如东县曹埠镇孙窑社区。原有主变压器 3 台，容量为  $3 \times 1000\text{MVA}$ ；500kV 出线 4 回（至仲洋变 2 回、东洲变 2 回）；220kV 出线 8 回（至马塘变 2 回、洋口变 1 回、三官殿变 1 回、兆群变 2 回、蓬树变 2 回）； $4 \times 60\text{Mvar}$  低压电抗器； $6 \times 60\text{Mvar}$  低压电容器。

主控楼

原有 500kV 主变

原有低压电抗器

原有低压电容器

原有 500kV 配电装置区

原有 220kV 配电装置区

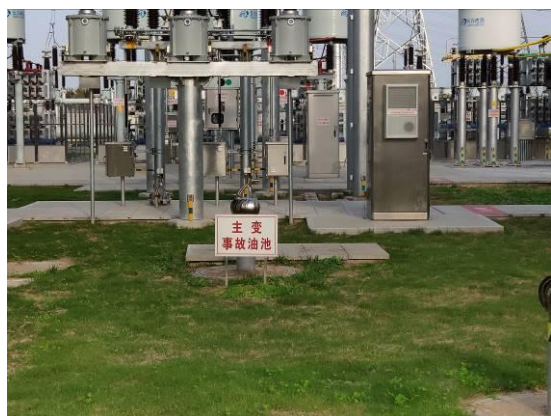
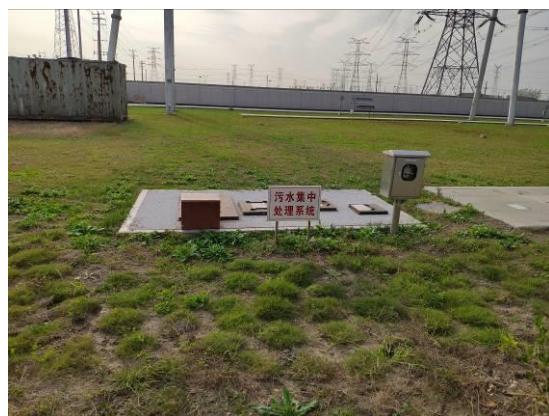
图 3.1-4 扶海 500kV 变电站原有工程环保措施

扶海变电站站区已实施雨污分流, 每天产生少量生活污水和少量生活垃圾。站内设置有地埋式污水处理装置一套, 生活污水经地埋式污水处理装置处理后定期清运, 不外排。生活垃圾由环卫部门定期清运。

扶海变电站前期工程已建有事故油池(有效容积为  $75\text{m}^3$ ), 主变发生事故时, 油坑内的油污水经排油管道排入已建事故油池, 事故油污水交有资质单位回收处理。

事故油池

生活污水处理装置

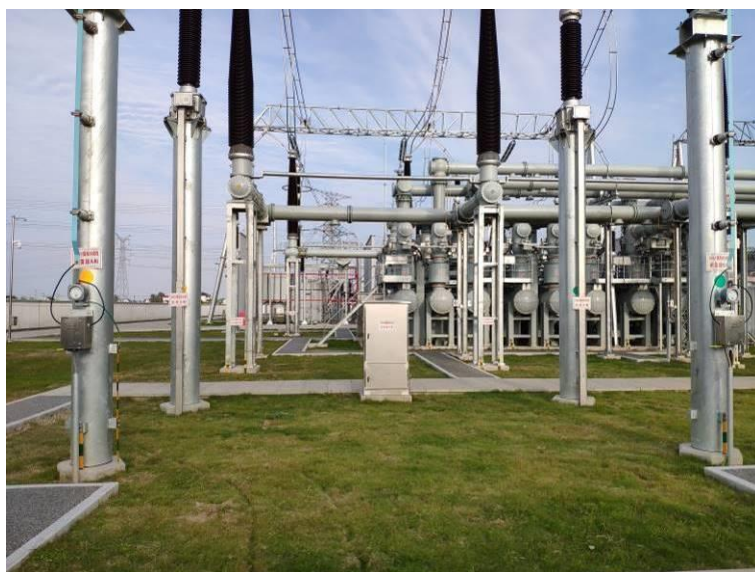
图 3.1-5 扶海 500kV 变电站本期扩建间隔场地

本期扩建工程不新增值班人员，不新增生活污水及生活垃圾。

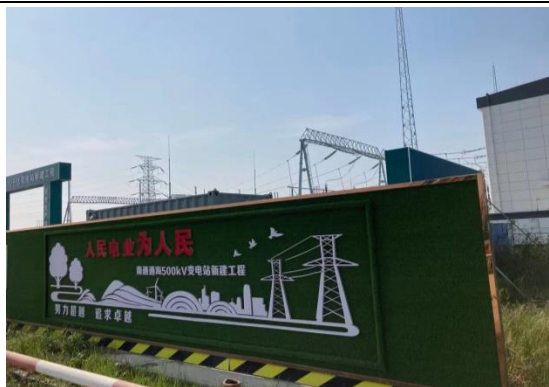
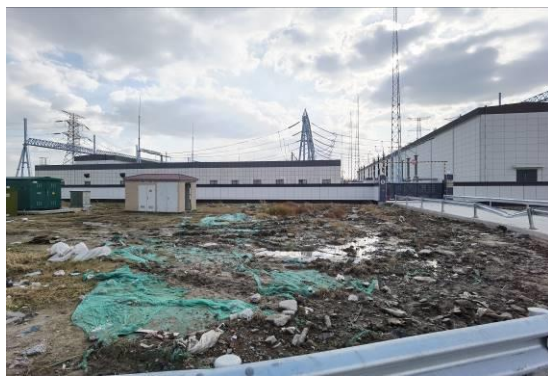
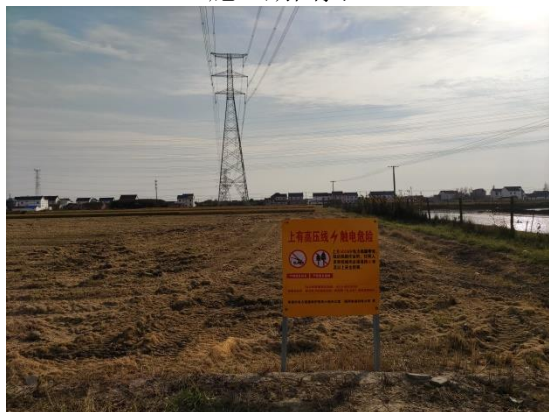
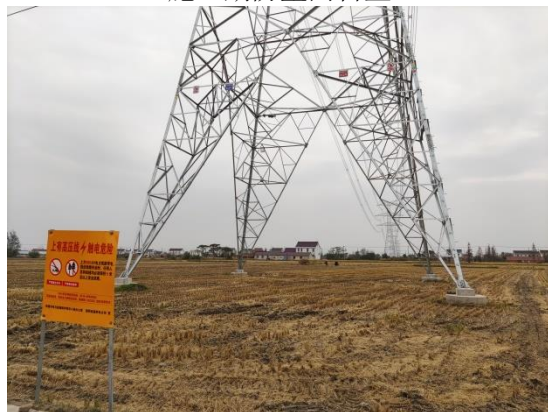
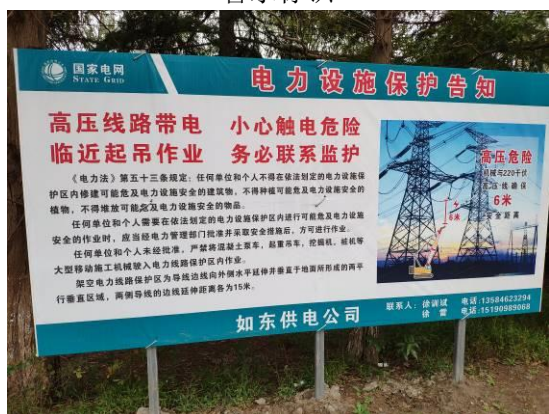
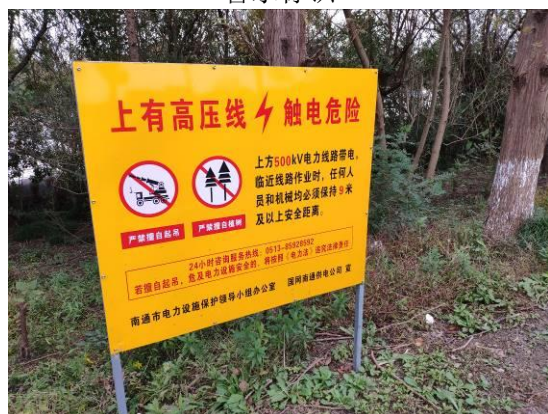
图 5.3-1 环境保护措施现场情况

| 序号 | 江苏省生态环境厅苏环审[2020]10 号文 | 落实情况 |
|---|---|---|
| 7 | 落实施工期各项污染防治措施,尽可能减少施工过程中对土地的占用和植被的破坏,采取必要的水土保持措施,不得发生噪声和扬尘等扰民现象。施工结束后及时做好植被、临时用地的恢复工作。 | <b>已落实。</b><br>施工单位在施工现场周围设置围栏,减少了施工扬尘对周围环境的影响。施工道路和施工现场定时洒水、喷淋。施工中开挖产生的裸露泥土采用了防尘网进行覆盖。施工单位在施工时选用低噪声施工设备。合理安排了施工时间,施工活动主要集中在白天进行,未进行夜间施工。施工期未接到周边居民对施工期噪声、扬尘等环境影响的投诉。施工结束后已对植被、占地进行了恢复。 |

施工期围挡

施工期防尘网苫盖

警示标识

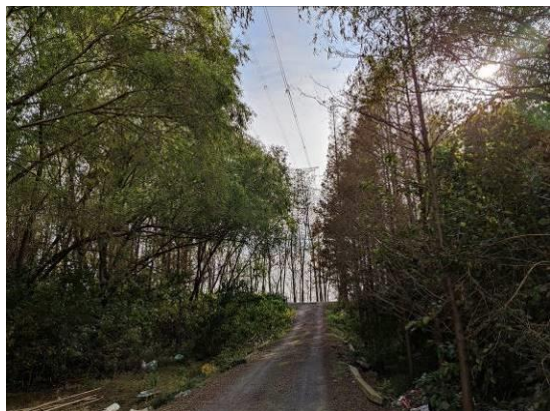
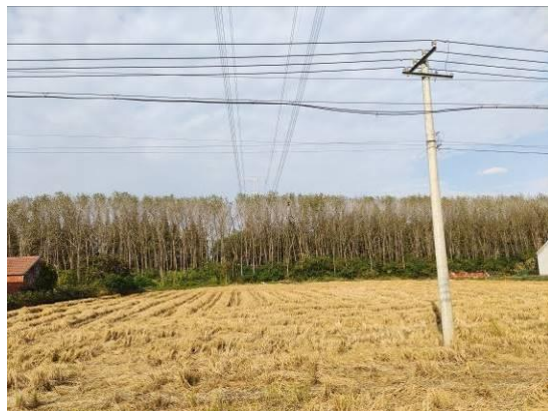
**图 6.1-1 线路跨越如东县沿海生态公益林现状**

| 序号 | 生态红线 | 管控措施 | 管控措施落实情况 |
|---|---|---|---|
| 1 | 如东县沿海生态公益林 | 禁止以下活动:<br>砍柴、采脂和狩猎;挖砂、取土和开山采石;野外用火;修建坟墓;排放污染物和堆放固体废物;其他破坏生态公益林资源的行为。 | 本项目采用一档跨越如东县沿海生态公益林生态管控区域,未在生态空间管控区域内立塔。本项目在施工时,采用高跨设计,未砍伐林木,未在生态空间管控区域内设置材料场、堆料场及弃渣场,未修筑临时施工便道,并且加强了对施工建筑垃圾及生活垃圾的管理,未随意堆放和丢弃,施工完后将垃圾运往指定的垃圾处理场;未排放污水。已落实了相应管控措施要求。 |

如东县沿海生态公益林跨越处

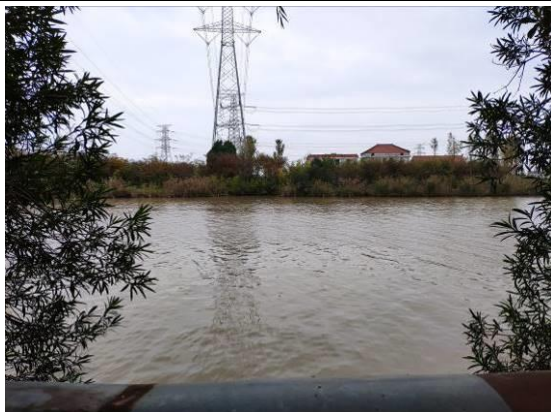
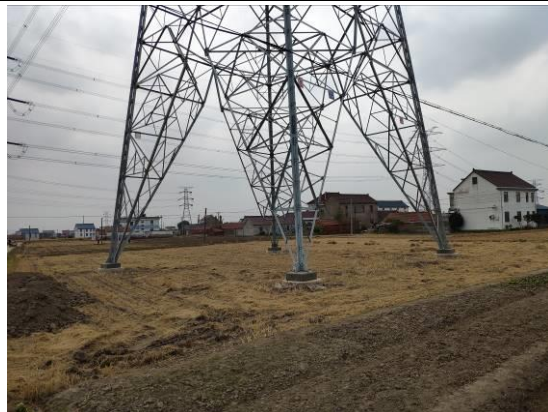
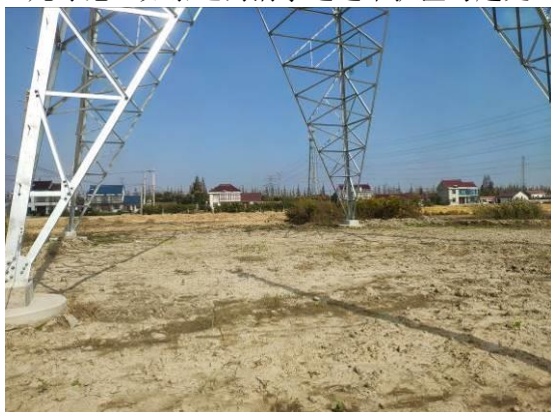
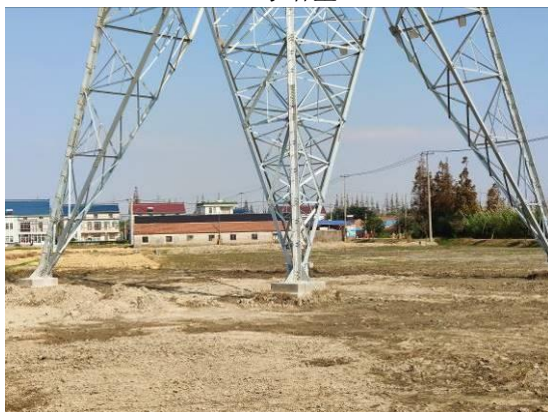
图 6.1-2 线路跨越九圩港—如泰运河清水通道维护区现状

| 序号 | 生态红线 | 管控措施 | 管控措施落实情况 |
|---|---|---|---|
| 2 | 九圩港—如泰运河清水通道维护区 | 禁止以下活动:<br>排放污水、倾倒工业废渣、垃圾、粪便及其他废弃物;从事网箱、网围渔业养殖;使用不符合国家规定防污条件的运载工具;新建、扩建可能污染水环境的设施和项目,已建成的设施和项目,其污染物排放超过国家和地方规定排放标准的,应当限期治理或搬迁。 | 本项目采用一档跨越九圩港—如泰运河清水通道维护区水面,未在水中立塔。本项目在施工时,未在九圩港—如泰运河清水通道维护区内设置材料场、堆料场及弃渣场,未修筑临时施工便道,并且加强了对施工建筑垃圾及生活垃圾的管理,未随意堆放和丢弃,施工完后将垃圾运往指定的垃圾处理场;未排放污水。输电线路运行期不产生废污水。在九圩港—如泰运河清水通道维护区中的工程施工结束后,开展了植被恢复工作,未对生态环境造成破坏。已落实了相应管控措施要求。 |

九圩港—如泰运河清水通道维护区跨越处

70 号塔基

72 号塔基

73 号塔基

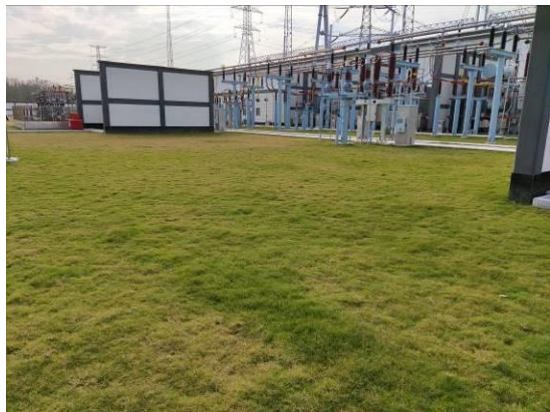
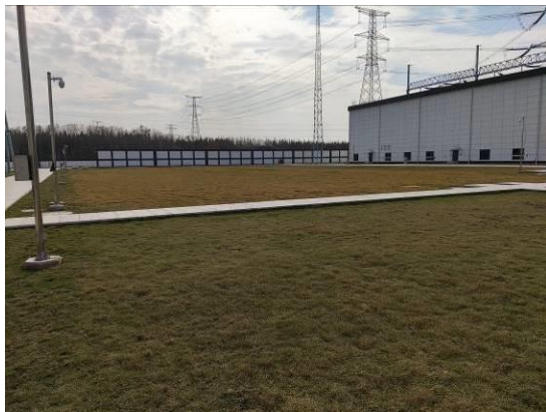
图 6.3-1 通海变电站站内绿化情况

通海变电站站区内进行了草皮绿化,取得了较好的绿化和景观效果。通海变电站站内绿化情况见图 6.3-1,通海变电站周围生态环境现状见图 6.3-2。扶海变电站扩建间隔内进行了草皮绿化,取得了较好的绿化和景观效果。扶海变电站扩建间隔绿化情况见图 6.3-3。

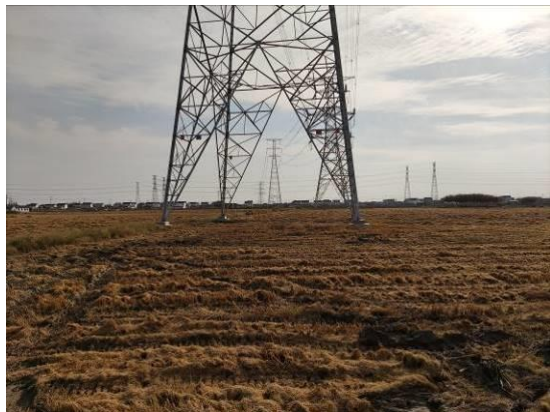
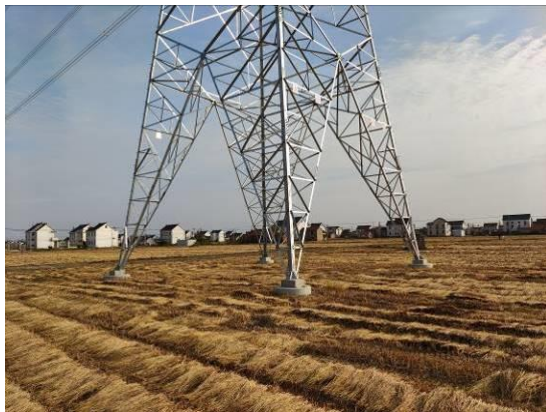
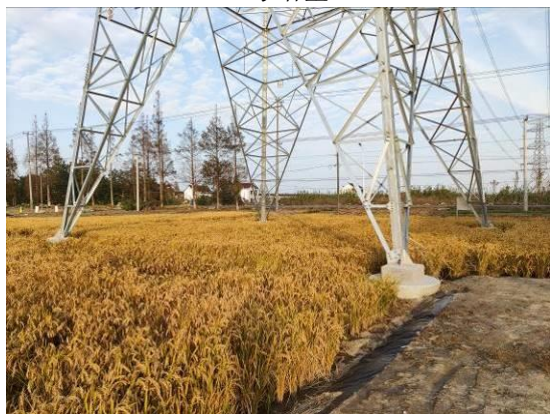
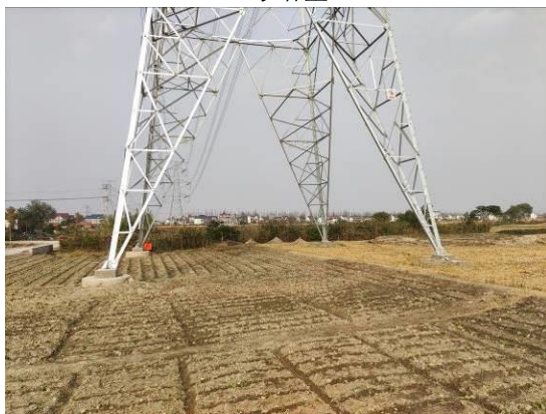
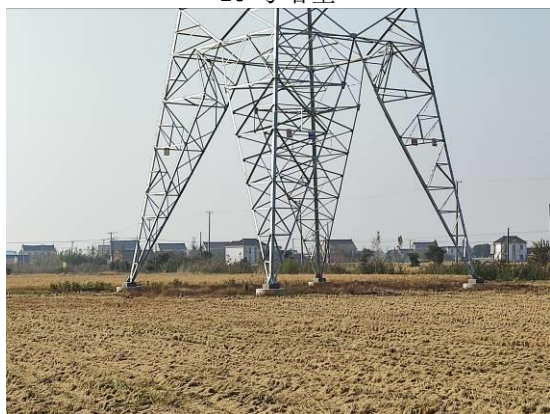
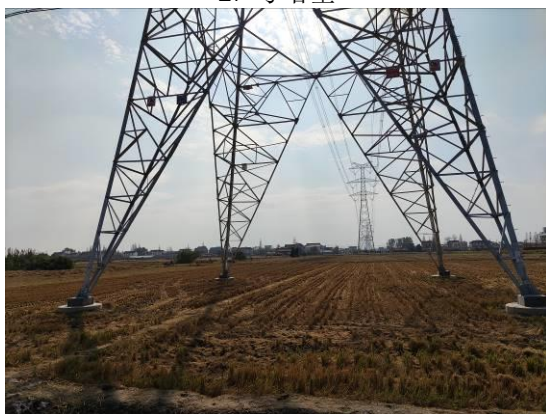
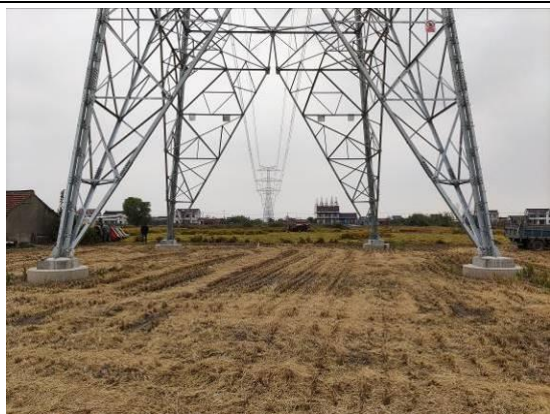
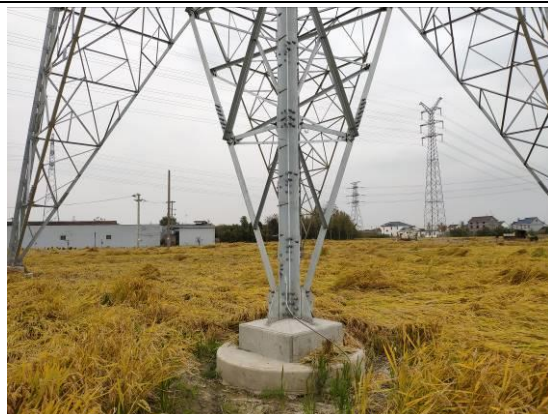
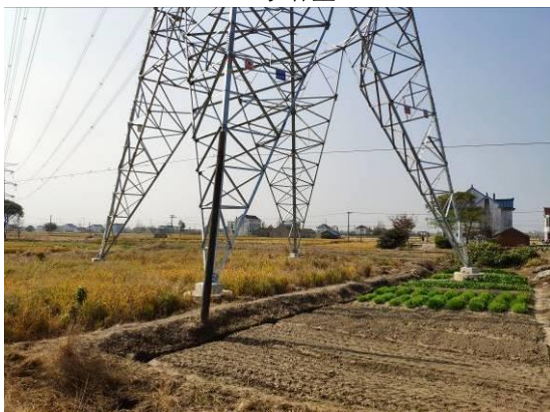
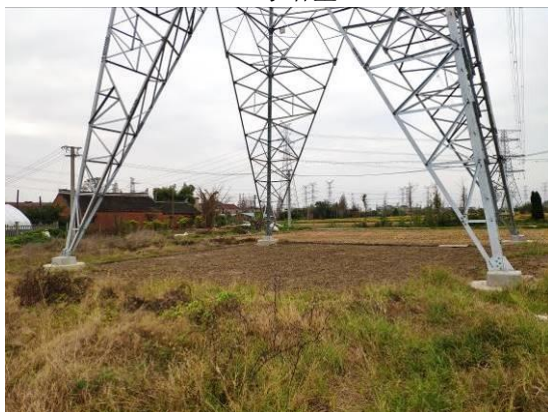
图 6.3-4 输电线路部分塔基及附近植被恢复情况

输电线路塔基占地面积小且分散，施工过程中严格按设计要求进行施工基面清理，杜绝一切不必要的植被破坏和土地占用，将施工造成的环境影响降低到了最小程度，并积极配合地方政府做好青苗赔偿工作；施工结束后，施工单位对塔基占地区域进行了植被恢复，

生态环境影响调查结果表明，本项目施工及调试期间落实了生态恢复措施，建设项目的建设及运行对所在区域自然生态环境、农业生态环境的影响均较小，没有引起区域内天然植被种类和数量的减少，未发生施工弃土弃渣随意弃置、施工场地和临时占地破坏生态

平衡、输电线路塔基防护不当引起水土流失等问题,也没有造成建设项目所在区域内生态系统结构、功能的改变,塔基已恢复农田植被,建设项目采取的各项生态保护和水土保持措施及时有效,与环评预测相符。

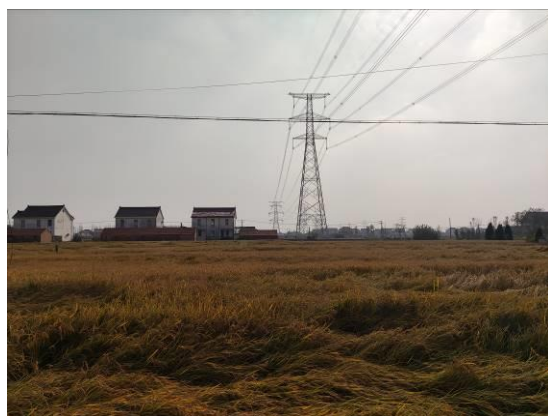
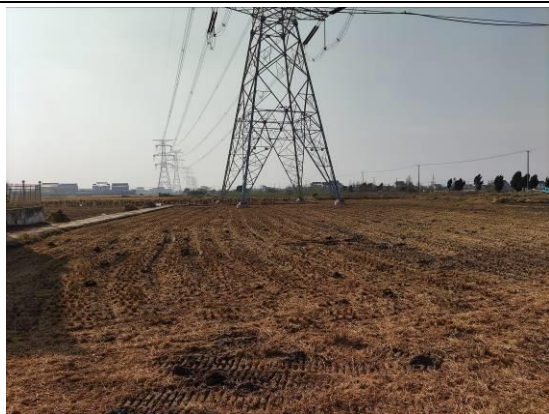
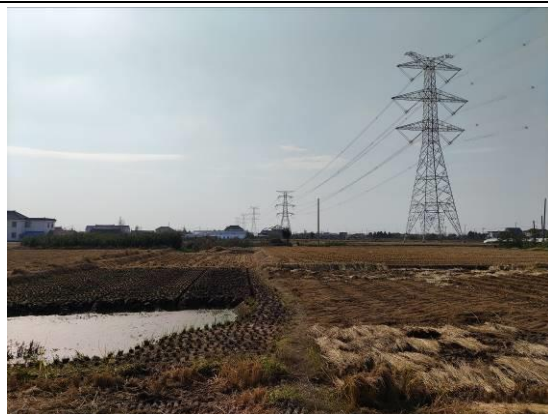
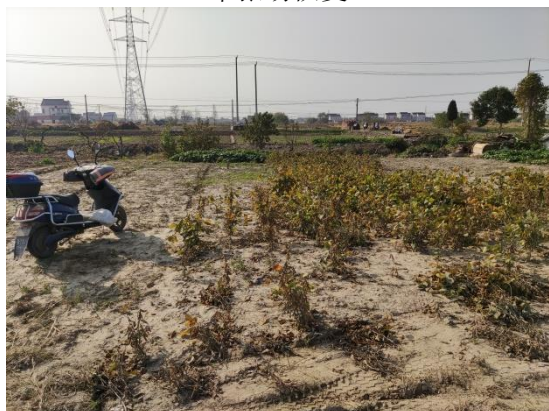
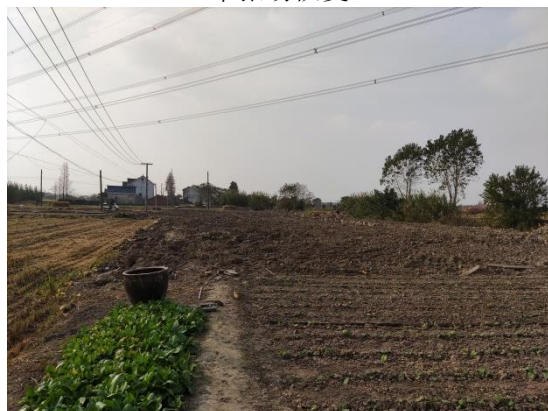
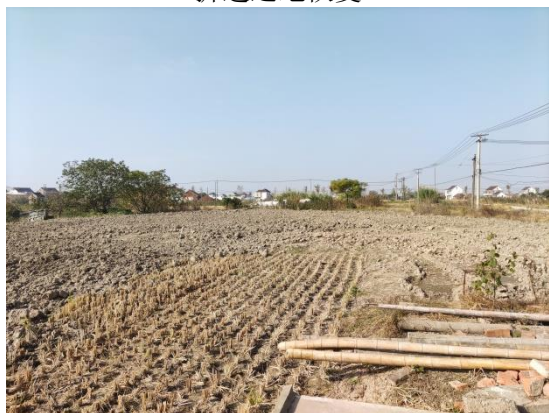
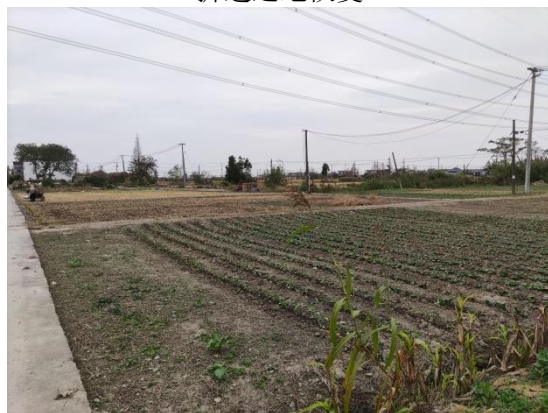
图 6.4-1 输电线路部分牵张场地及拆迁迹地植被恢复情况

本项目输电线路施工临时占地包括施工便道、牵张场、施工场地等。线路施工过程中合理选择牵张场, 本项目输电线路牵张场恢复情况见图 6.3-5。施工便道选择了现有道路, 未大面积破坏沿线农作物和自然植被; 现有道路与塔基工地间的材料运输主要由人力完成, 有效减少了新修运输道路对植被的破坏; 施工临时占地集中在塔基附近, 严格控制施工范围, 未造成植被的大面积损伤, 施工过程中亦未发现受保护的珍稀植物种; 施工结束后, 施工单位对施工临时占地区域进行了植被恢复, 目前所有塔基施工临时占地区域均已恢复农田耕作。

本项目拆迁是由属地电力公司与当地政府签订协议,委托当地政府进行协议拆迁及迹地恢复。本项目施工完成后对拆迁基地进行了垃圾清运、复耕绿化,目前大部分的拆迁及迹地恢复工作已完成,通海变电站临建场地恢复工作预计将在 2022 年 3 月完成。本项目拆迁迹地恢复情况现场见图 6.4-1。

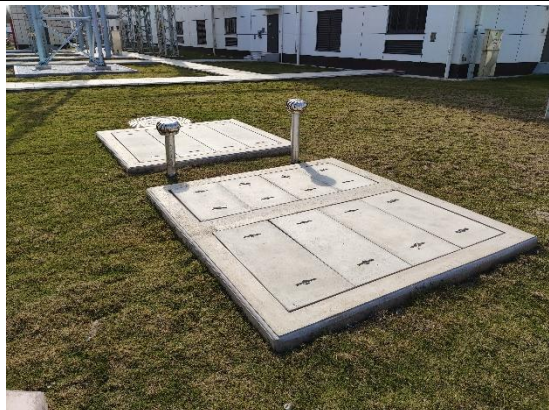
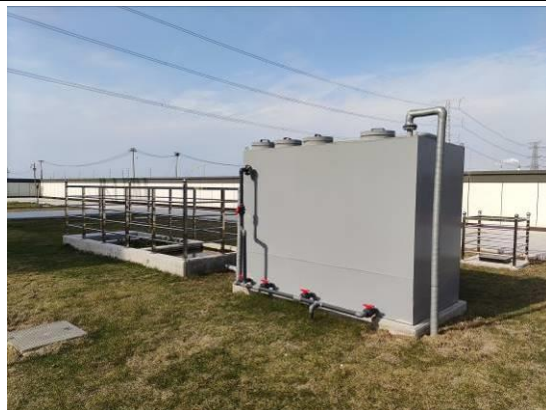
**图 9.2-1 通海变电站地埋式污水处理设施**

地埋式污水处理装置的处理工艺为：进水→格栅→调节池→FBBR 反应器→人工湿地→定期清运、不外排。

通海 500kV 变电站的值班人员较少，日常工作人员一般为 6 人（3 班倒），生活污水主要来源于主控制楼，主要污染物为 COD、SS，污水量不超过  $0.5\text{m}^3/\text{d}$ 。污水处理装置的处理能力为  $5\text{m}^3/\text{h}$ ，满足站内生活污水处理需求。

调节池

FBBR 反应器和人工湿地

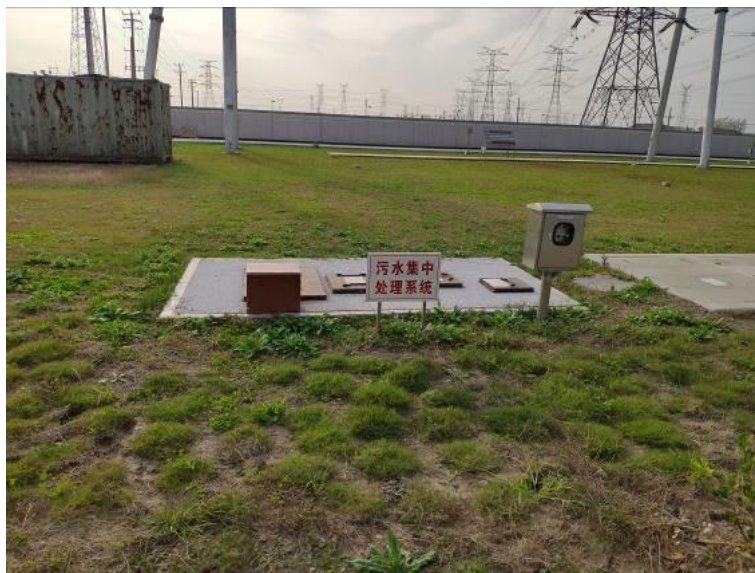
**图 9.2-1 扶海变电站地埋式污水处理设施**

扶海变电站前期已设有地埋式污水处理装置, 见图 9.2-2, 运行人员产生间断排放的生活污水经地埋式污水设施处理后定期清运, 不外排。本期间隔扩建工程不新增生活污水排放量。

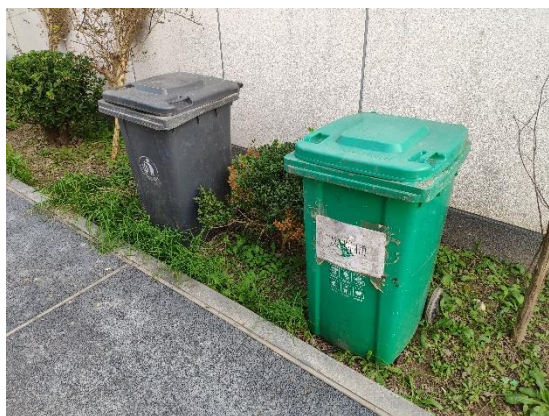
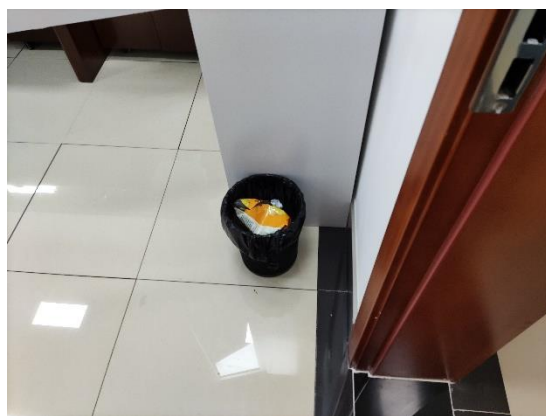
图 10.1-1 固体废物收集设施

经现场调查，本项目生活垃圾均堆放在指定地点并定期清运，未发现施工过程中弃土、

弃渣等乱堆、乱弃，未发现施工人员随意丢弃生活垃圾，变电站附近、输电线路塔基周围已全部完成清理工作，未发生因建设项目建设产生的固体废物染周边环境的现象。变电站自调试以来未产生过废旧蓄电池和废变压器油。

施工期施工场地固体废物收集设施

调试期站内生活垃圾收集设施

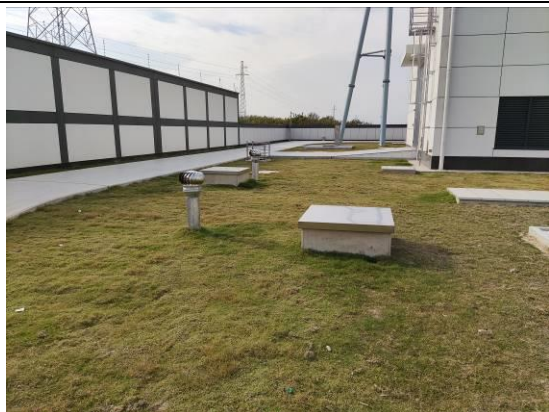
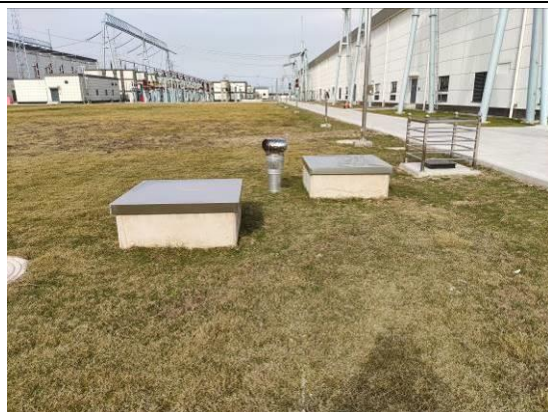
**图 11.2-1 通海变电站事故油池**

(1) 主变、低压电抗器等含油设备下铺设有一层鹅卵石,四周设有排油槽并与事故油池相连,在事故排油或漏油情况下,所有事故油将渗过卵石层并通过排油槽到达事故油池,在此过程中,卵石层起到冷却油的作用,抑制了火灾的发生;

(2) 事故油外泄进入事故油池内后,由具备相关资质的危废处置单位处理,不影响变电站周围环境。

经调查确认，通海变电站自运行以来，未发生过主变及低压电抗器漏油事故，建设项目运行管理单位风险防范的措施全面完善，组织机构设置具有针对性，事故情况下不会对周围环境产生影响；本项目应急预案及时有效、切实可行，风险发生时能够紧急应对，及时进行救援和减少环境影响。
