无锡南 500kV 输变电工程

# 水土保持监测季度报告

(2022 年第 1 季度, 总第 8 期)

编制单位: 淮河水利委员会淮河流域水土保持监测中心站

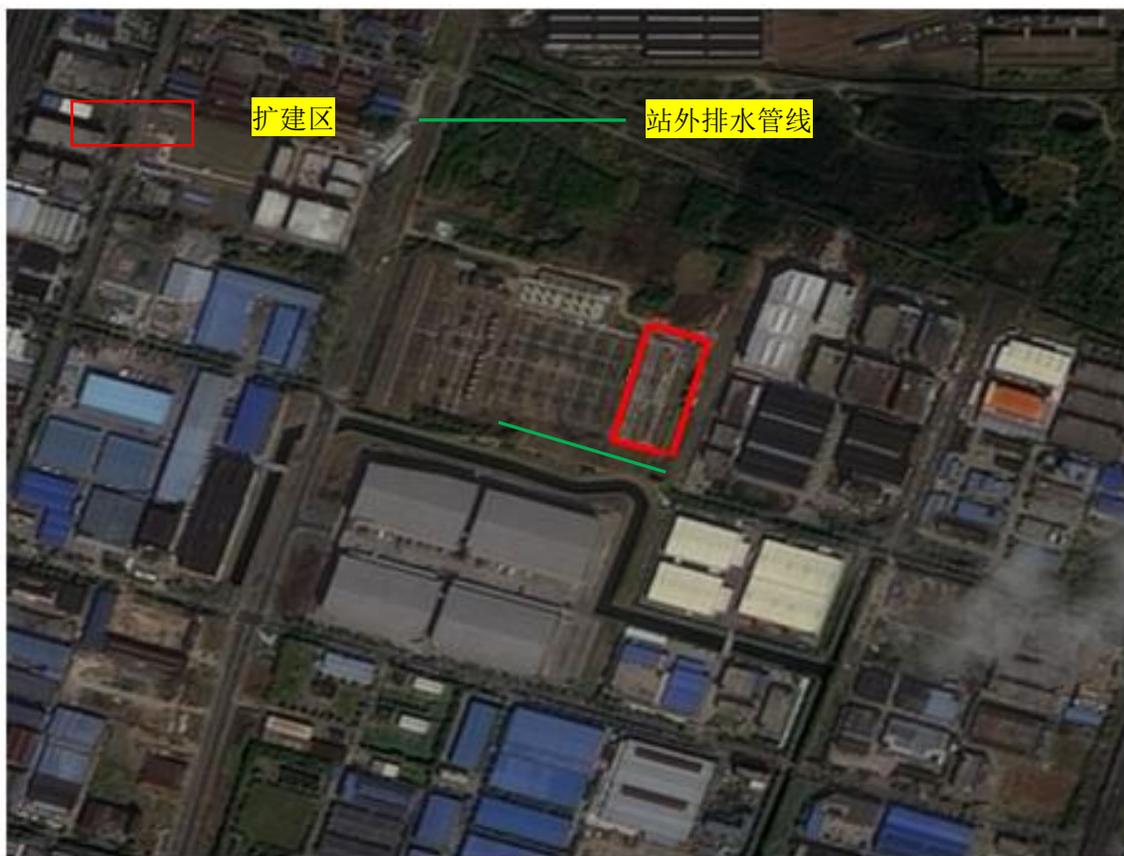
图 3-1 变电站工程各分区扰动面积现状图

截至本季度变电站工程总扰动面积为 1.34hm<sup>2</sup>，其中扩建区 1.28hm<sup>2</sup>、站外排水管线区 0.06hm<sup>2</sup>，详见下表下图。

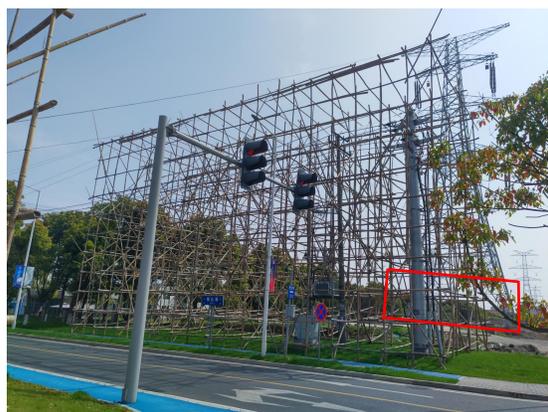
A3

由于本工程全线位于无锡市禁飞区，因此根据实际调查对 A3、A11 等 2 处塔基进行量测，计算得各扰动土地面积分别为 1128m<sup>2</sup>、1642m<sup>2</sup>。由此获得塔基区域开挖的平均扰动面积为 1385m<sup>2</sup>，详见下表。

图 3-2 塔基区扰动面积现状图

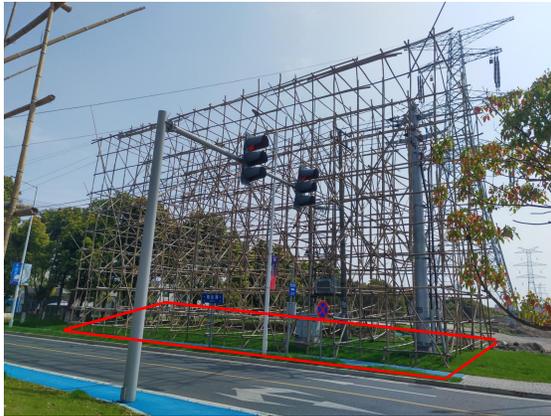
A3

利用卷尺对 A3、A4 等 2 处跨越场进行量测，计算扰动土地面积分别为 380m<sup>2</sup>、420m<sup>2</sup>。由此获得该区的平均扰动面积为 400m<sup>2</sup>，详见下表。

图 3-3 牵张场及跨越场区扰动面积现状图

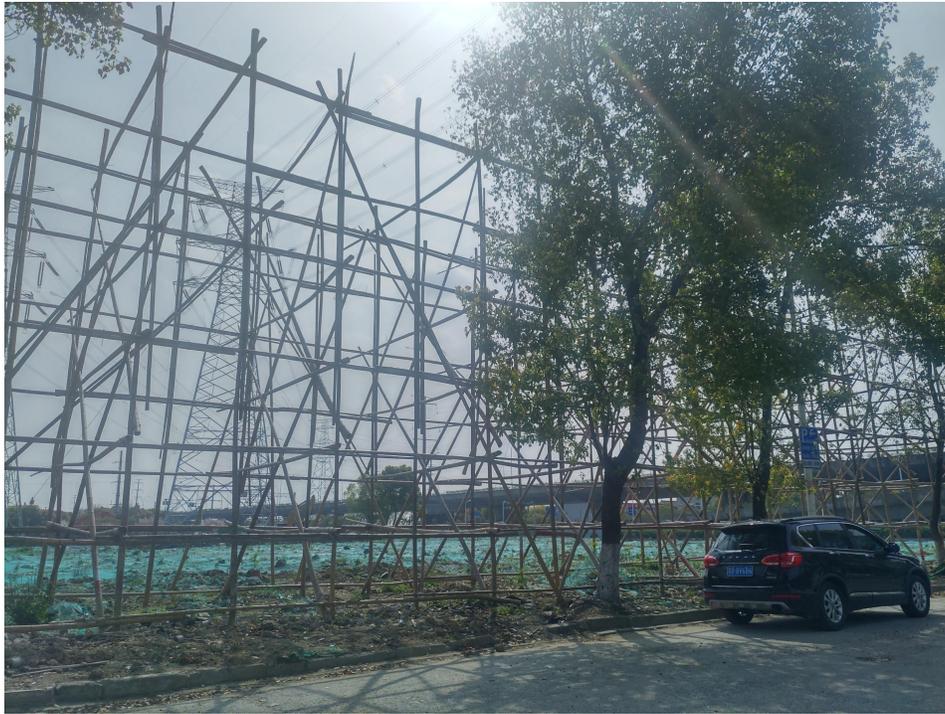
图 3-4 项目区措施布设成果图

防尘网苫盖
