白鹤滩—江苏直流受端配套 500kV 送出工程

# 水土保持监测季报

(2021 年第 2 季度总第 1 期)

编制单位：淮河水利委员会淮河流域水土保持监测中心站

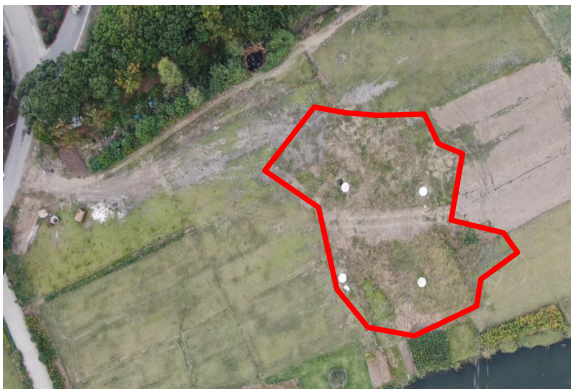
选定 8 个塔基作为重点监测对象，其中 2 处塔基开始施工。利用无人机对开工的 N5、DT3 等 2 处塔基航拍，解译扰动土地面积分别为 263m<sup>2</sup>、342m<sup>2</sup>。由此获得塔基开挖的平均扰动面积为 303m<sup>2</sup>。详见表 3-2。

N5 塔基及塔基施工区扰动面积解译图-6 月

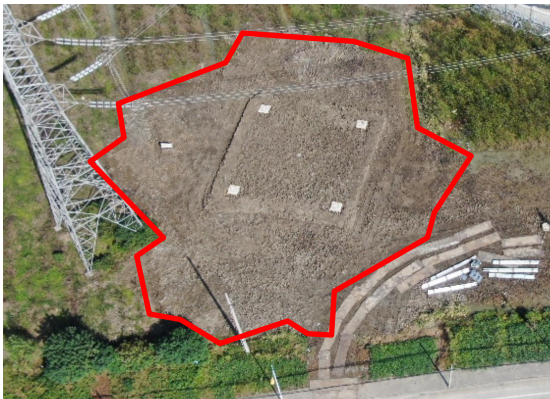
N5 塔基及塔基施工区扰动面积解译图-6 月

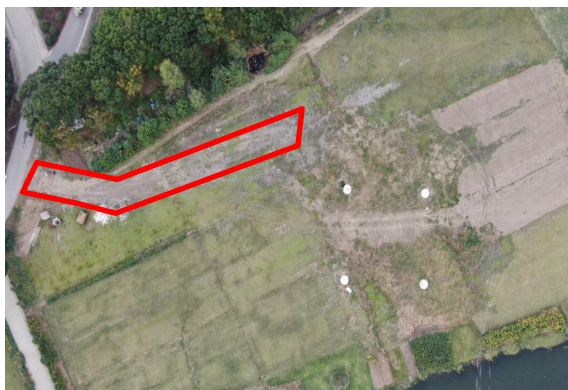
选定 8 条施工道路作为重点监测对象，其中 2 条施工道路开工。利用无人机对开工的 N5、DT3 等 2 条塔基施工道路航拍，解译扰动土地面积为 112m<sup>2</sup>、32m<sup>2</sup>，获得平均扰动面积为 72m<sup>2</sup>。详见表 3-3。

N5 塔基区扰动面积解译图-6 月

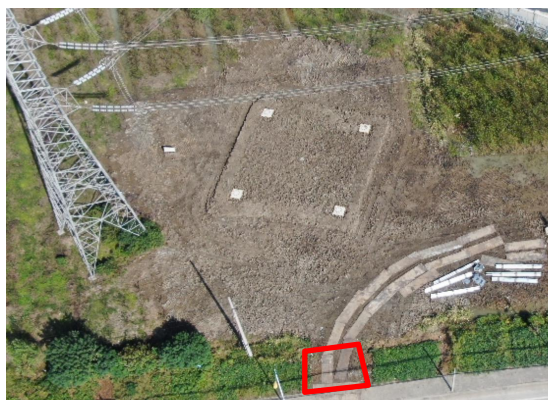
N5 塔基区扰动面积解译图-6 月

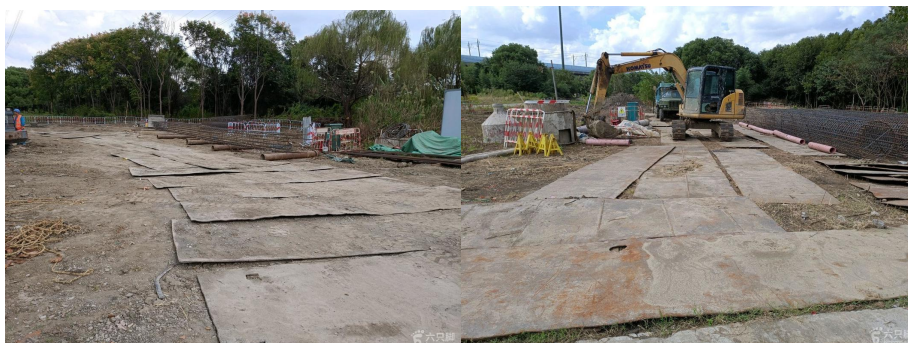
钢板铺垫

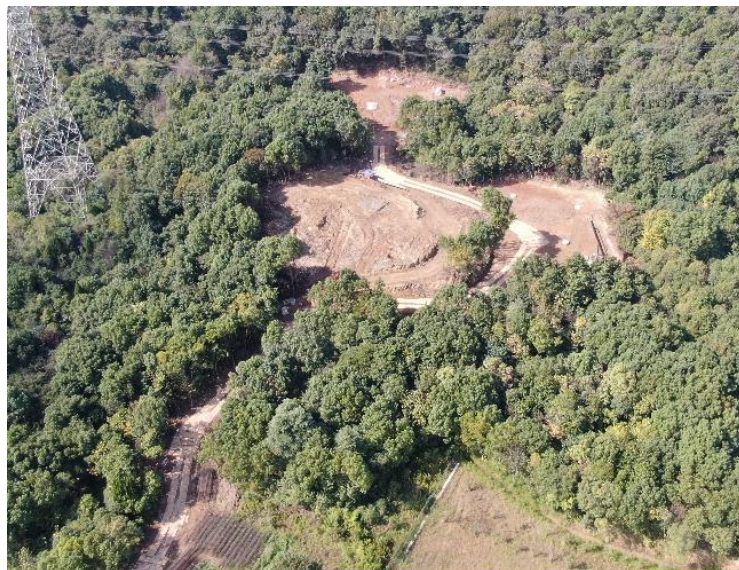
T15

本工程在共布设 10 个监测点位，其中山丘区布设 1 个、平原区布设 9 个。根据侵蚀模数监测结果计算可得山丘区的塔基施工场地平均侵蚀模数为  $4550t/(km^2 \cdot a)$ ，山丘区的施工道路区平均侵蚀模数为  $3000t/(km^2 \cdot a)$ ，平原区的塔基施工场地平均侵蚀模数为  $2845t/(km^2 \cdot a)$ ，平原区的施工道路区平均侵蚀模数为  $1450t/(km^2 \cdot a)$ 。
