三峡大丰 H8-2#海上风电陆上升压站~丰海变电站

500 千伏线路工程

# 水土保持监测季度报告

(2021 年第 2 季度, 总第 1 期)

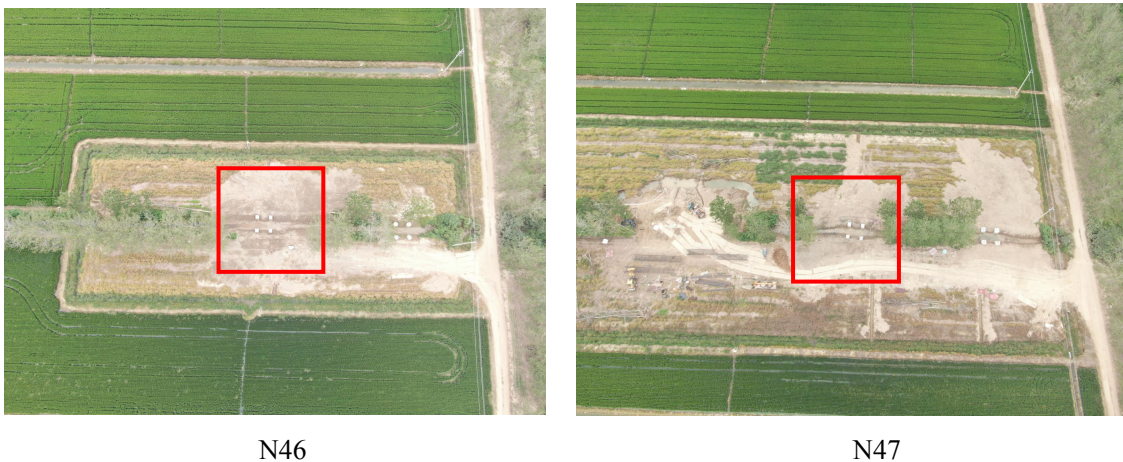
图 3-1 塔基区扰动面积现状图

利用无人机对开工的 N46、N47 等 2 处塔基航拍，解译扰动土地面积分别为 446m<sup>2</sup>、482m<sup>2</sup>。由此获得塔基区域开挖的平均扰动面积为 464m<sup>2</sup>、详见下表。

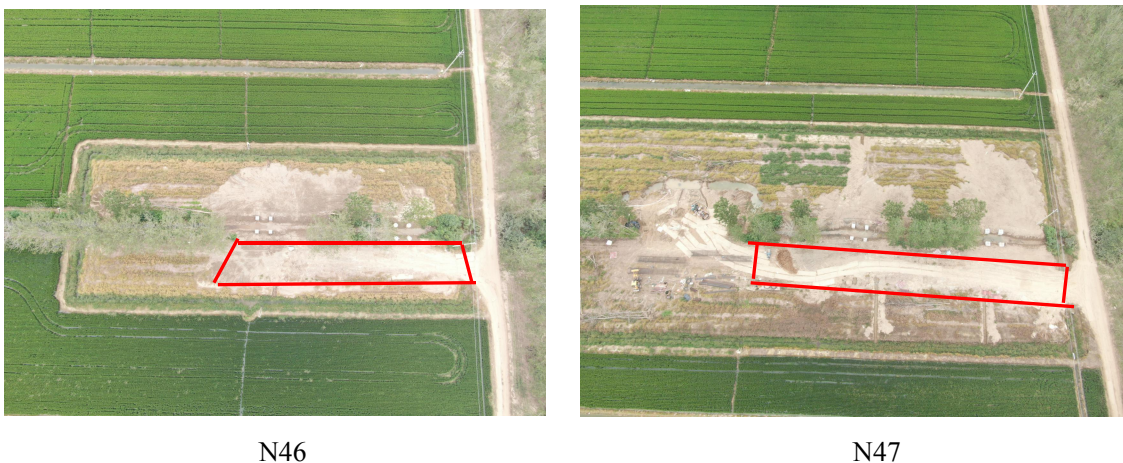
图 3-2 施工道路区扰动面积现状图

利用无人机对开工的 N46、N47 等 2 条塔基施工道路进行航拍，解译扰动土地面积分别为  $63\text{m}^2$ 、 $84\text{m}^2$ 。由此获得施工道路区开挖的平均扰动面积为  $53\text{m}^2$ 、详见下表。

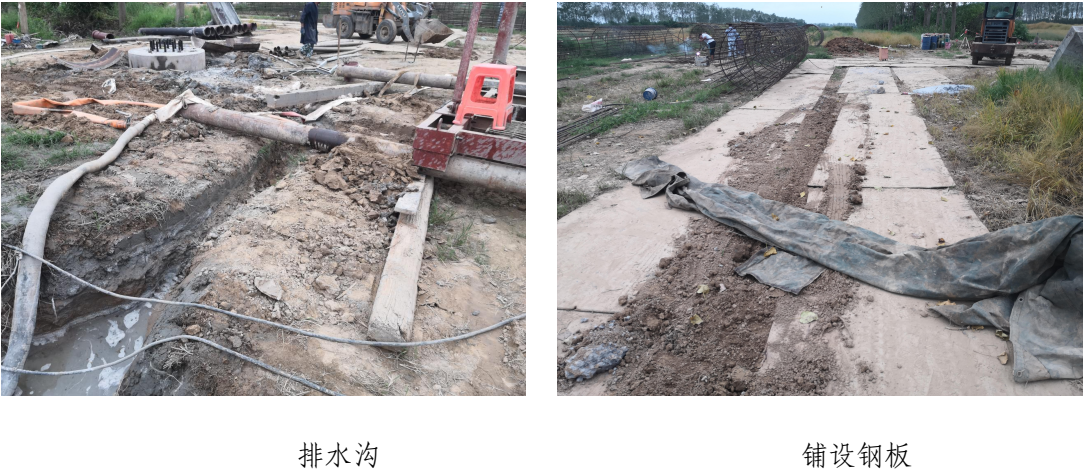
图 3-3 项目区措施布设成果图

在监测过程中，水土保持措施的监测方法主要有 GPS 量测、激光测距仪测量、钢尺测量等实地测量方法以及施工图读取。

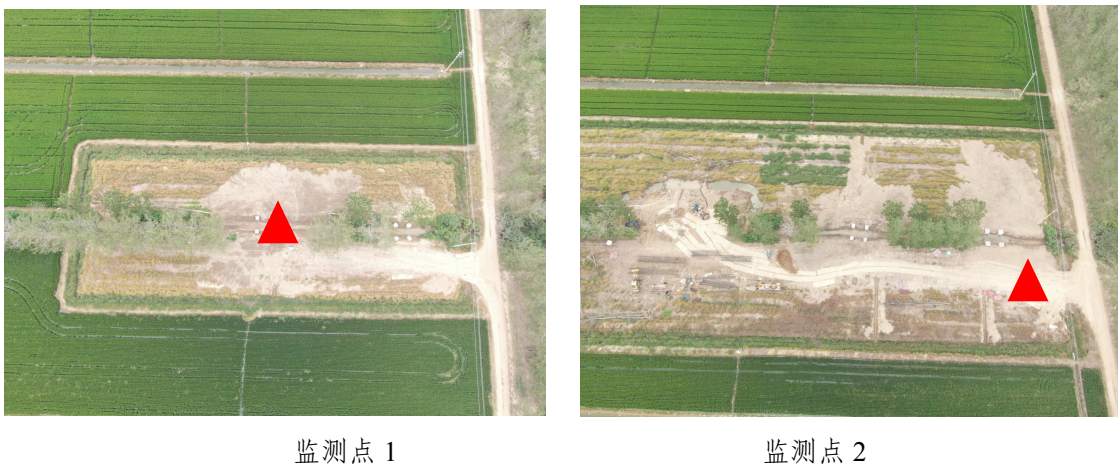
图 3-4 监测点位布设图

本工程沿线共布设 2 个监测点位，其中塔基区 1 个、施工道路区 1 个。通过调查获得的水土流失因子，采用《生产建设项目土壤流失量测算导则》（SL773-2018）的土壤流失模型，计算塔基区平均侵蚀模数为 1750t/(km<sup>2</sup>·a)，施工道路区平均侵蚀模数为 1170t/(km<sup>2</sup>·a)，详见下表。
