**江苏盐城丰海500千伏输变电工程
建设项目竣工环境保护
验收调查报告**
(公开版)

建设单位： 国网江苏省电力有限公司

调查单位： 江苏辐环环境科技有限公司

编制日期： 二〇二二年六月

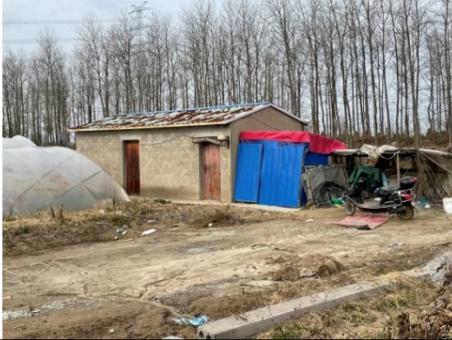
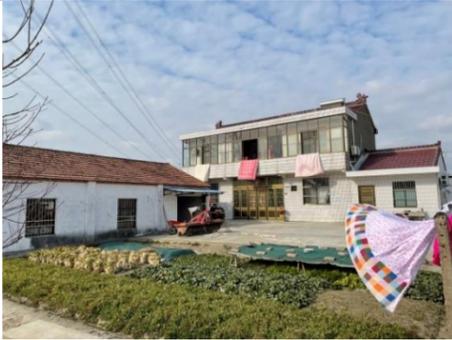
图 2-1 本期 500kV 变电站周围环境敏感目标照片

<p>临时工具房（鹿乡 500kV 变电站）</p>	<p>丁东村 2 组 102 号民房等（鹿乡 500kV 变电站）</p>	<p>变电站北侧丁东村看护房（鹿乡 500kV 变电站）</p>	<p>沿河村 1 组迮晓峰看护房（鹿乡 500kV 变电站）</p>

<p>变电站东侧丁东村看护房（鹿乡 500kV 变电站）</p>	<p>圩洋居委会二组民房等（丰汇 500kV 变电站）</p>	<p>星河村 25 组 9 号袁姓民房等（仲洋 500kV 变电站）</p>	<p>栖凤新村 1 区 16 号民房等（仲洋 500kV 变电站）</p>

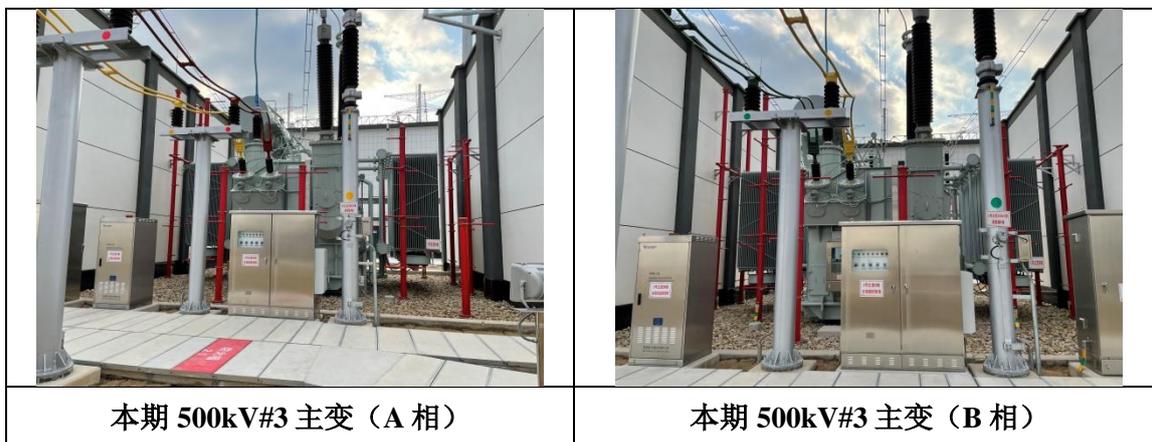
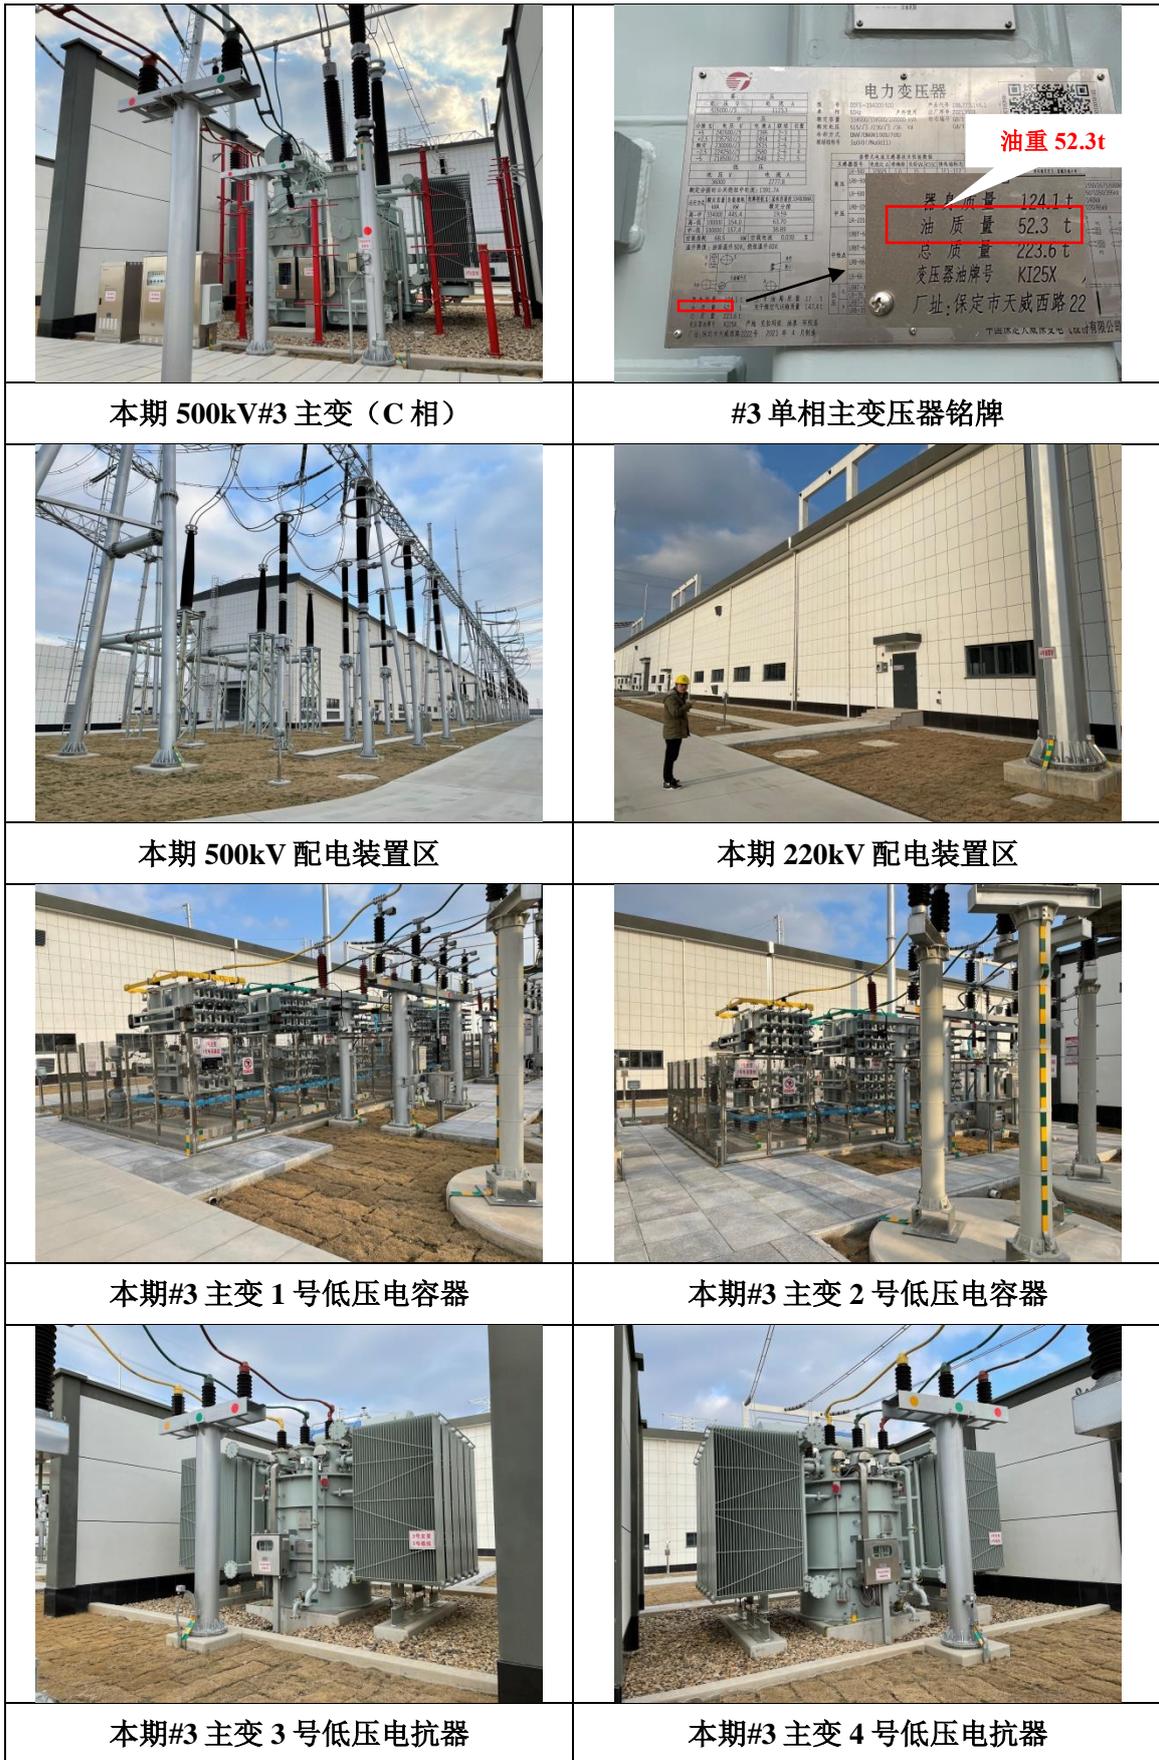
本期 500kV#3 主变 (C 相)

#3 单相主变压器铭牌

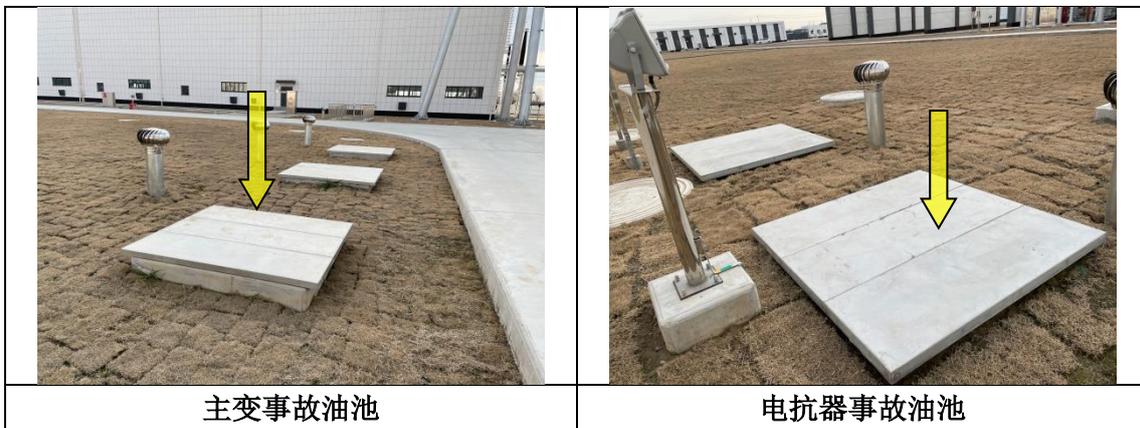
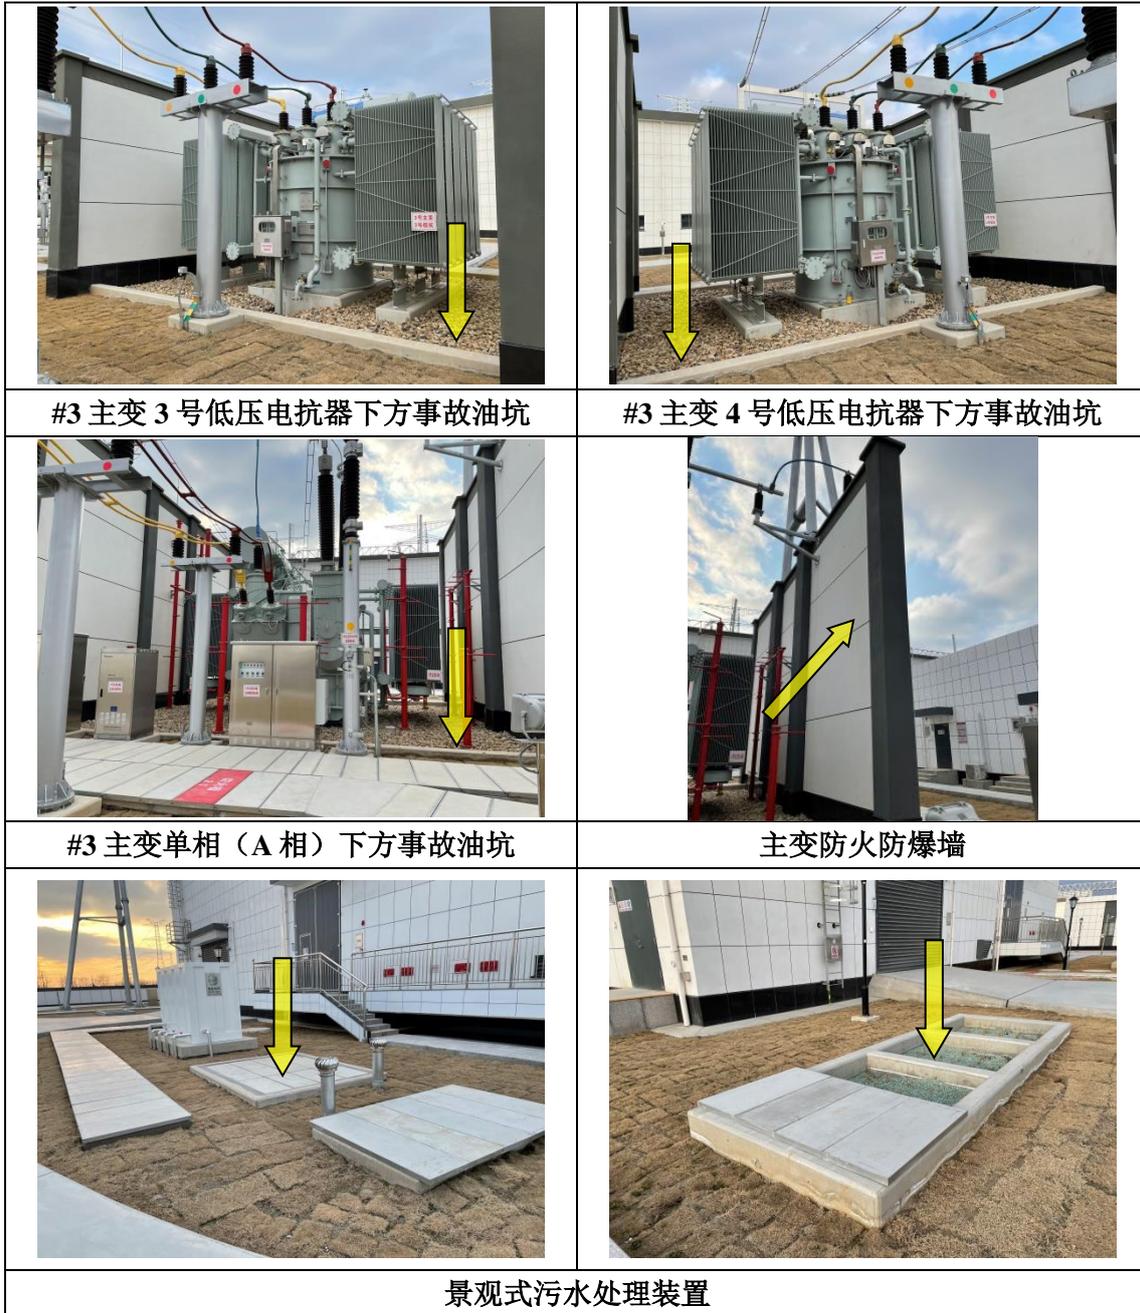
图 3-2 鹿乡 500kV 变电站环保设施及措施照片

鹿乡 500kV 变电站设置了 2 座事故油池，分别收集主变压器（主变事故油池）及电抗器（电抗器事故油池）的事故油，主变事故油池的有效容积为 100m³，电抗器事故油池的有效容积为 25m³。变压器及电抗器下方设有事故油坑，敷设有鹅卵石，当变压器或电抗器发生事故时，油坑内的油污水经排油管道排入事故油池，经油水分离装置处理后，事故油污水交有资质单位回收处理。

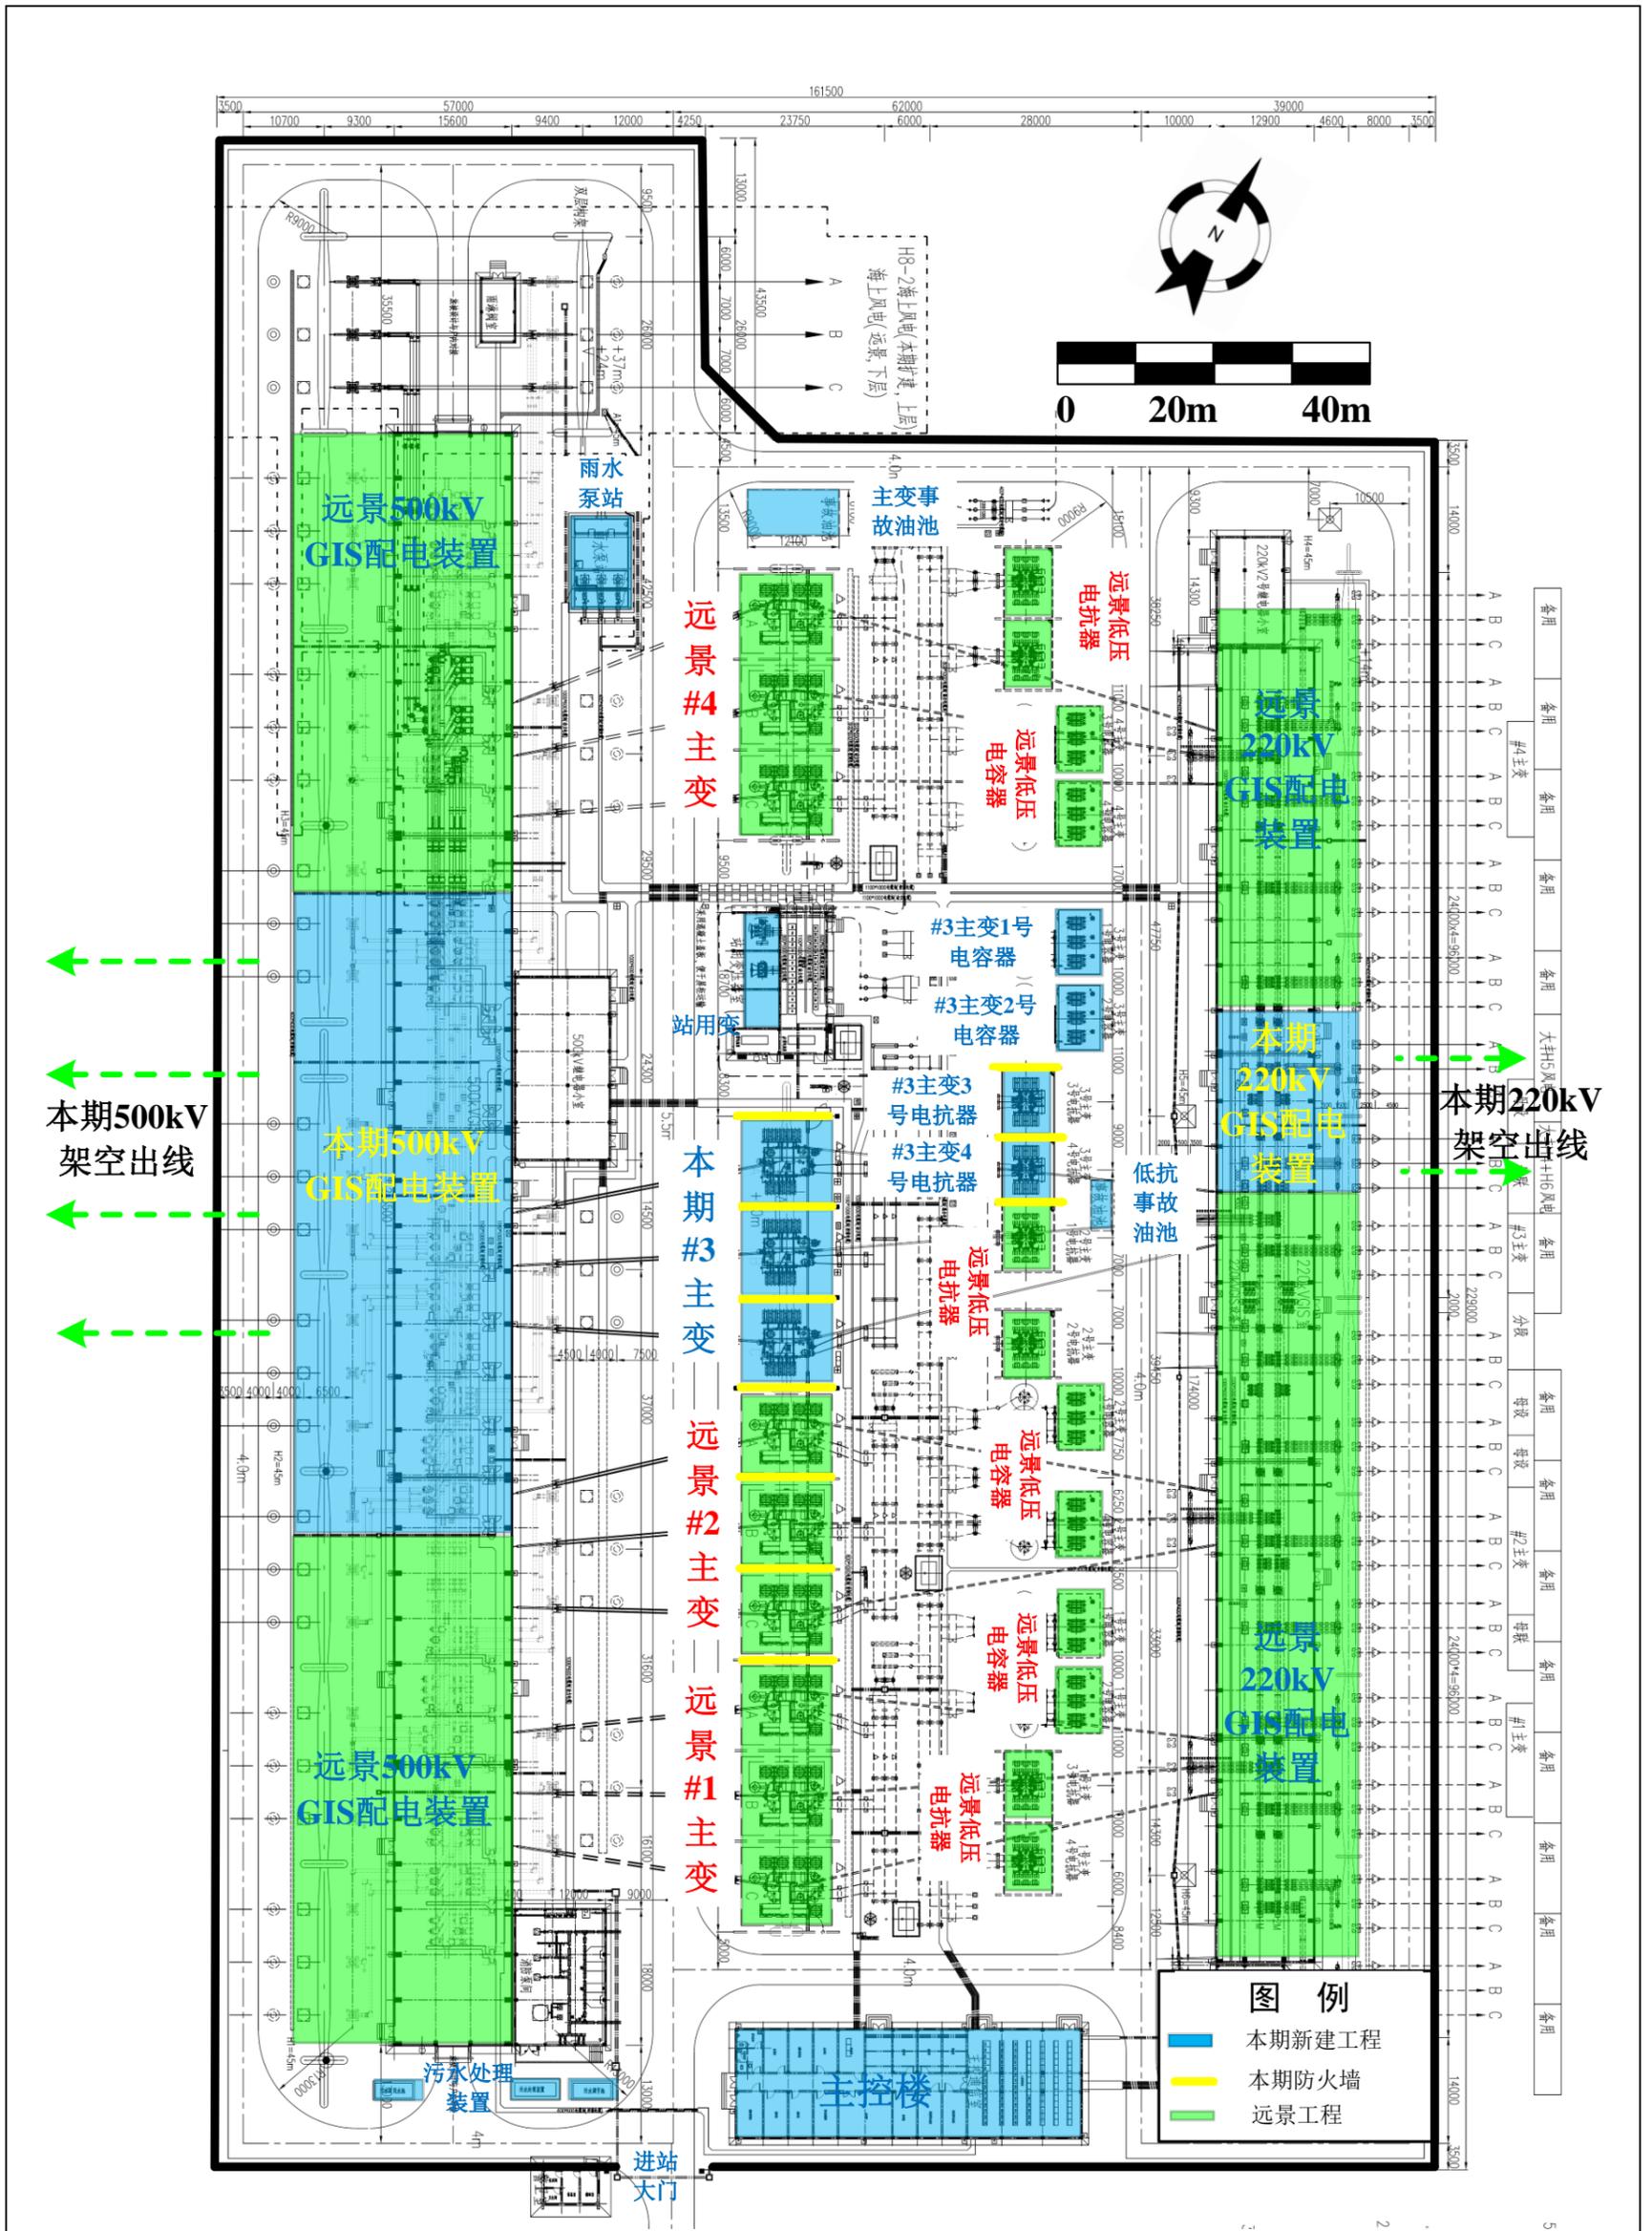
图 3-4 鹿乡 500kV 变电站总平面布置图

根据各级电压出线走廊规划及变电站站区具体情况，500kV 配电装置采用半户内型 GIS 设备，布置在站区西南部。220kV 配电装置布置在站区东北部，采用半户内型 GIS 设备。主变及无功补偿装置场地布置在站区中央。主控通信楼布置于站区东南部。在 500kV 配电装置东北侧，设置主变事故油池，在并联电抗器东北侧，设置电抗器事故油池。主控通信楼西南侧布置景观式污水处理装置 1 座。鹿乡 500kV 变电站全景图见图 3-3，总平面布置见图 3-4。

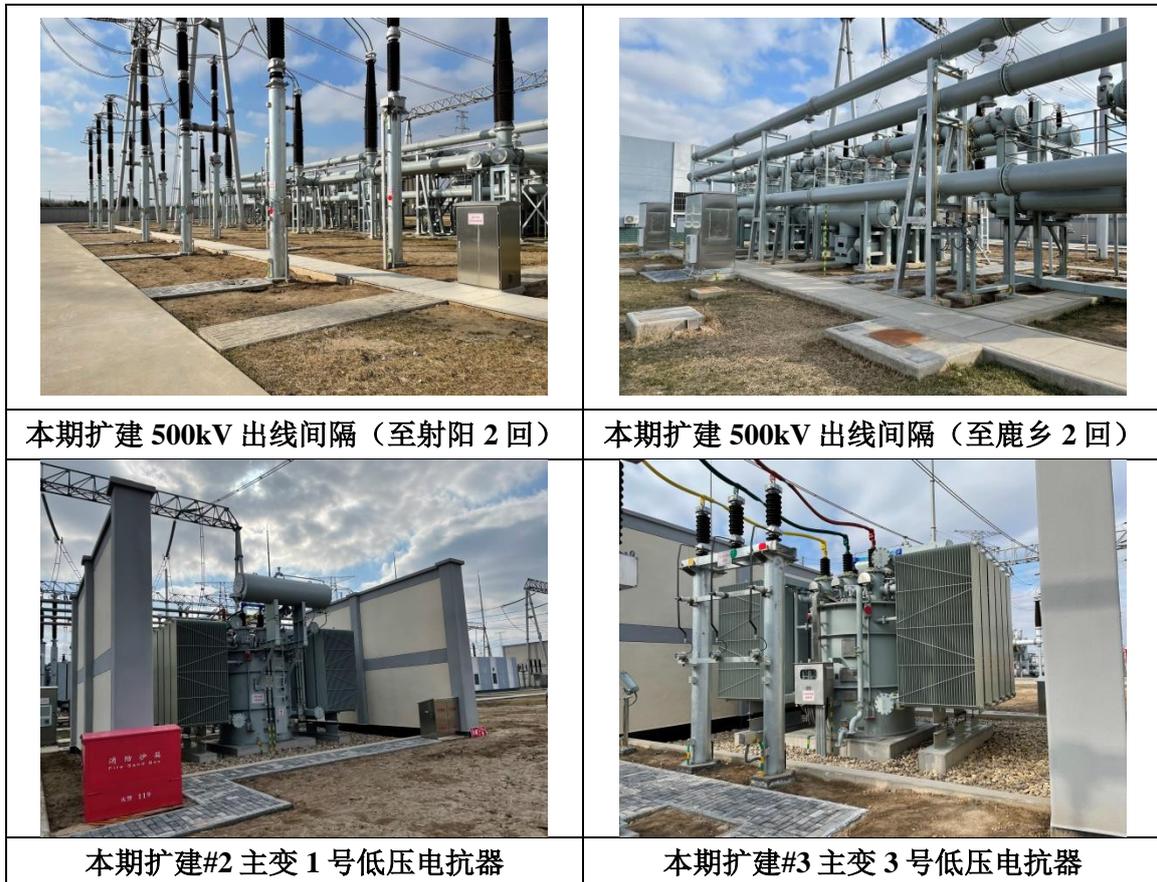
图 3-7 丰汇 500kV 变电站本期扩建工程设备照片

③事故油池：本期扩建 1 座事故油池，用于收集电抗器（电抗器事故油池）的事故油，有效容积为 24.5m³。

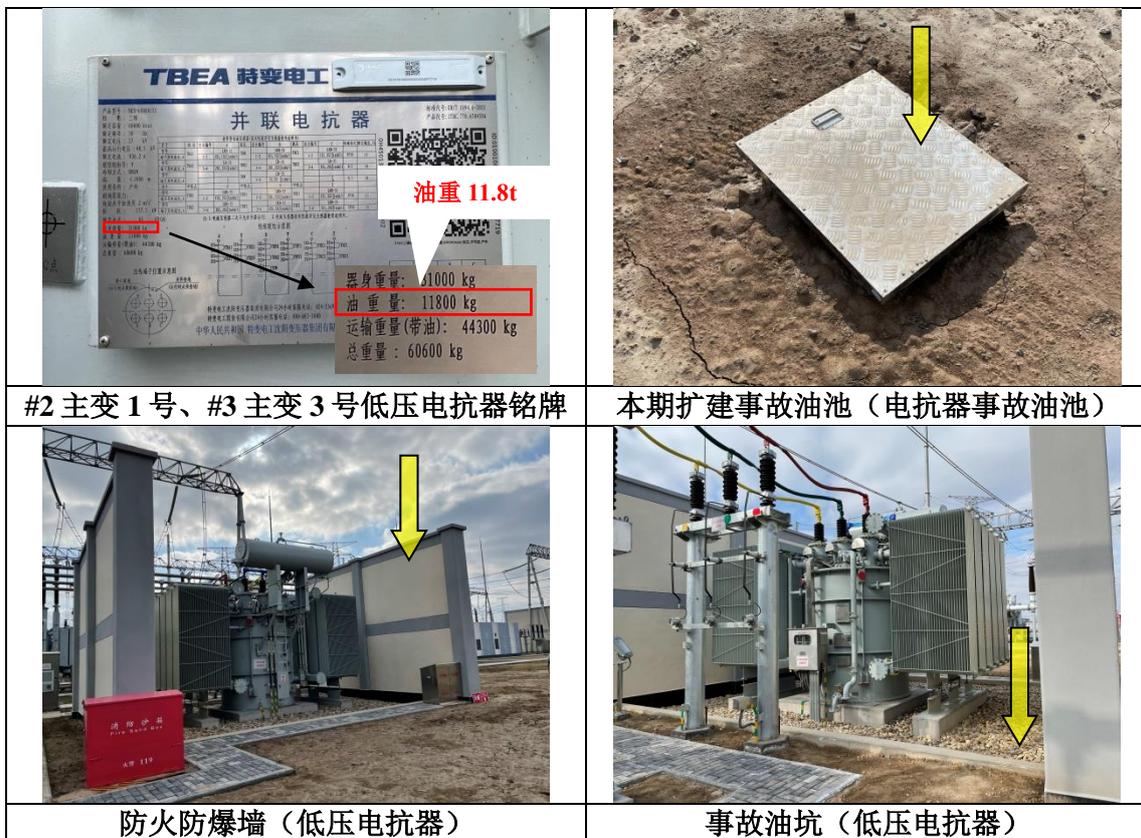
图 3-8 丰汇 500kV 变电站扩建工程环保设施及措施照片

丰汇 500kV 变电站本期扩建了 1 座事故油池，用于收集电抗器（电抗器事故油池）的事故油，扩建电抗器事故油池的有效容积为 24.5m³。电抗器下方设

有事故油坑，当电抗器发生事故时，油坑内的油污水经排油管道排入事故油池，经油水分离装置处理后，事故油污水交有资质单位回收处理。本期扩建的电抗器两侧均已设置了防火防爆墙，扩建工程环保设施设备照片见图 3-8。

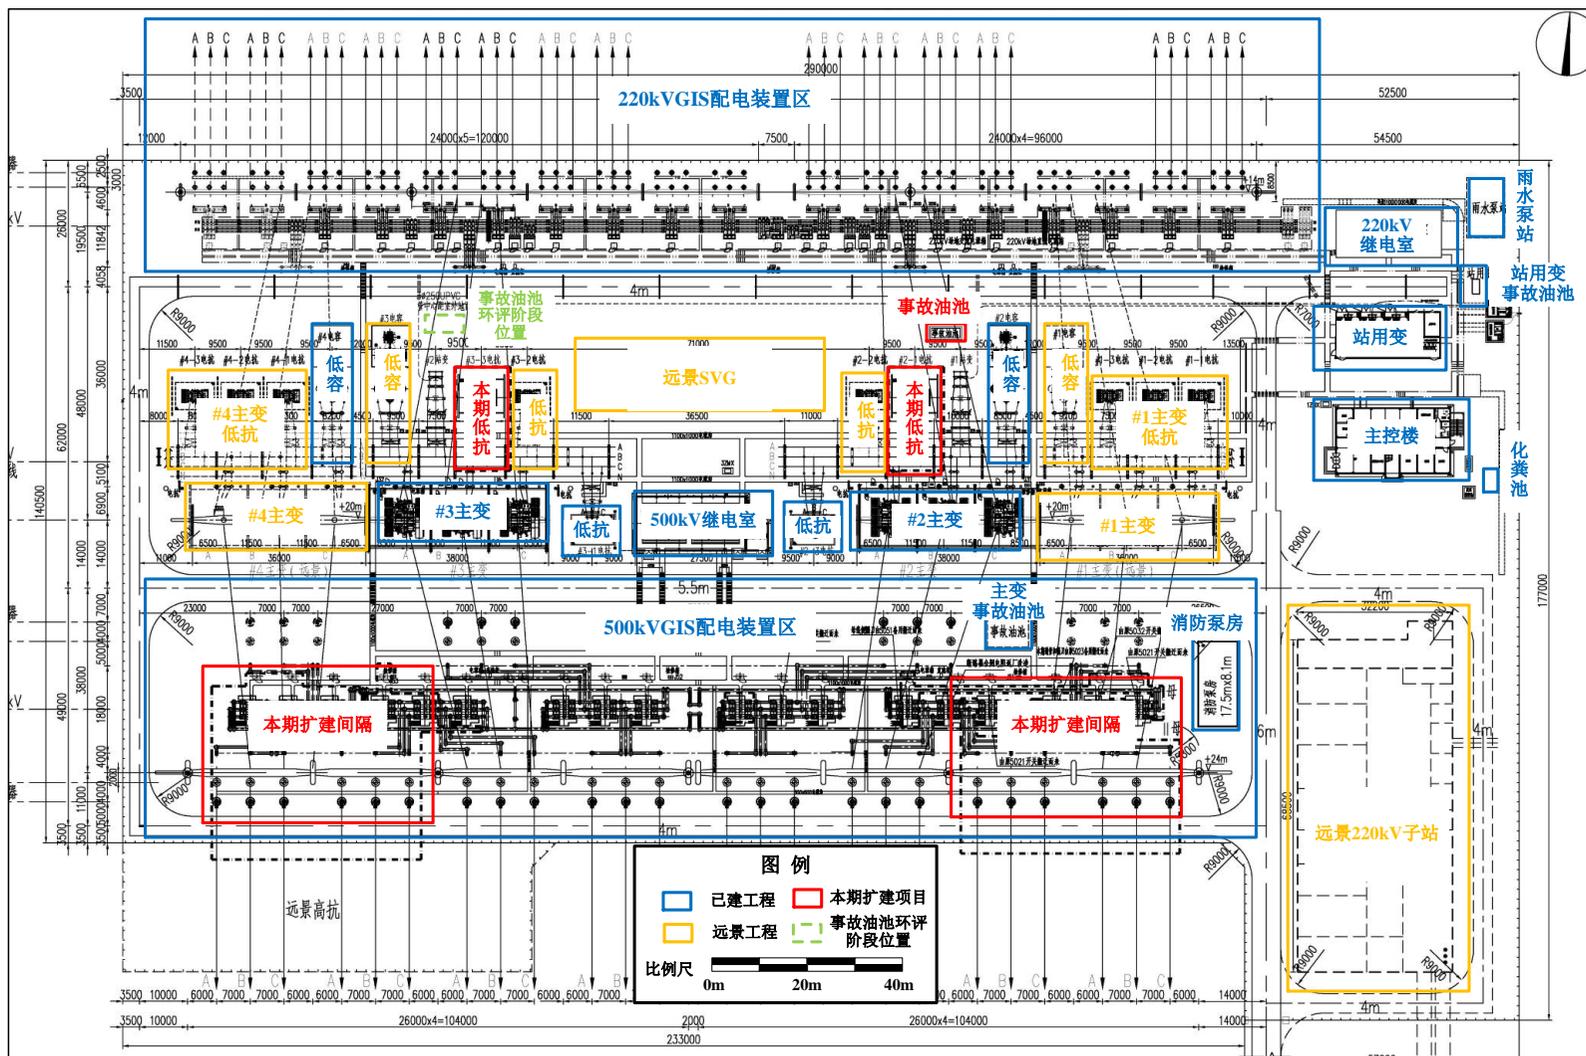
图 3-9 丰汇 500kV 变电站总平面布置图

本期扩建 2 组并联电抗器分别位于#2、#3 主变压器北侧，扩建电抗器事故油池位于#2 主变北侧，220kV 配电装置南侧；本期扩建 500kV 出线间隔分别位于 500kV 出线间隔处东西两端。

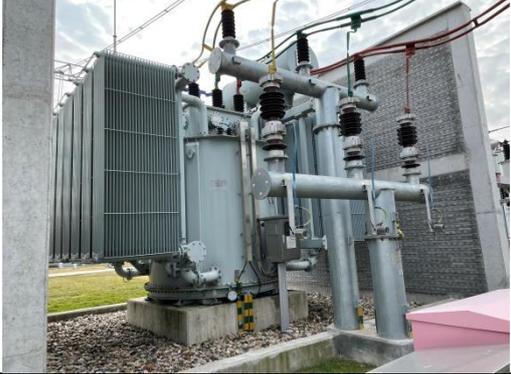
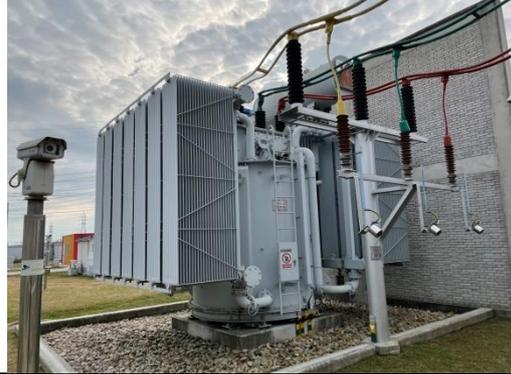
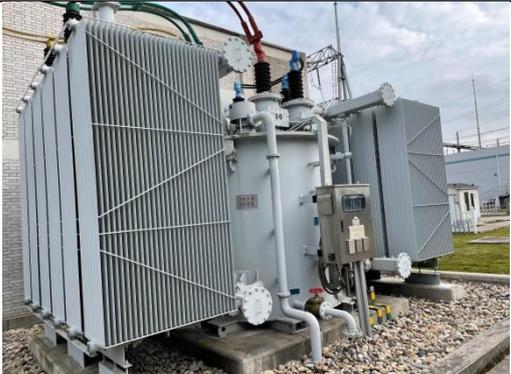
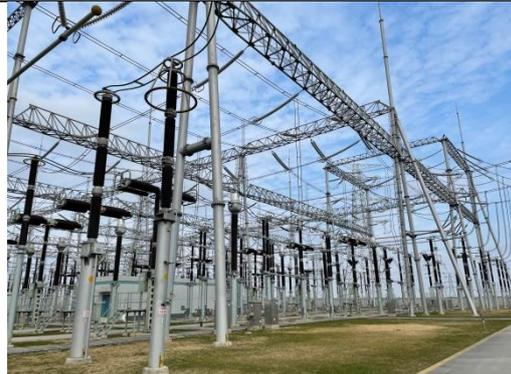
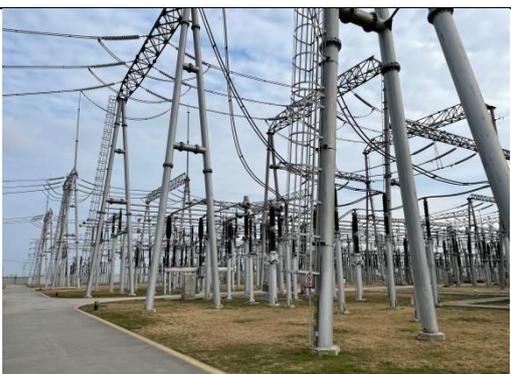
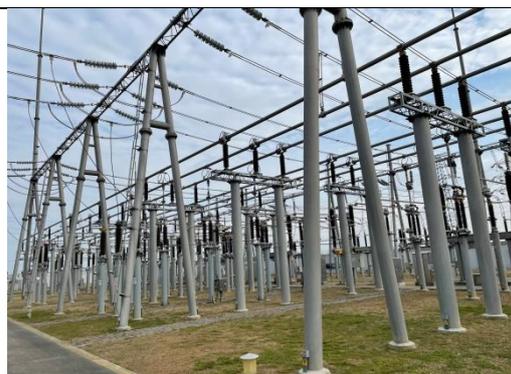
图 3-10 仲洋 500kV 变电站现有设施设备照片

#7 主变 1 号低压电抗器	#7 主变 3 号低压电抗器

#7 主变 4 号低压电抗器	500kV 配电装置

220kV 配电装置	110kV 配电装置

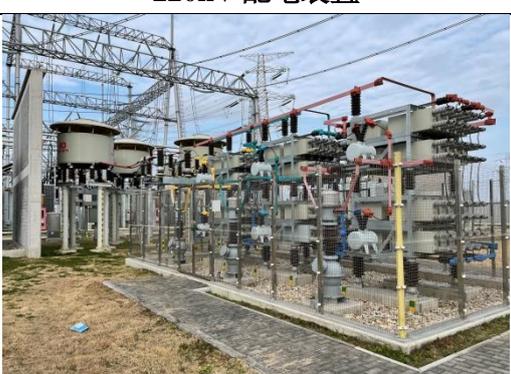
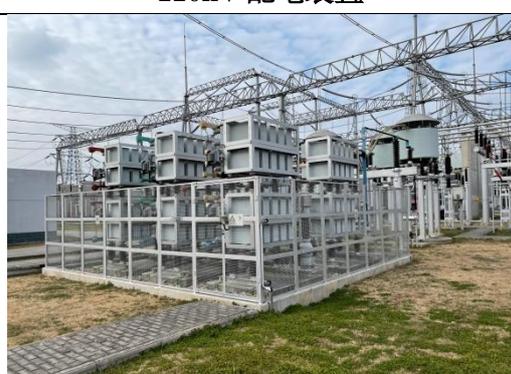
#4 主变 4 号低压电容器	#7 主变 1 号低压电容器

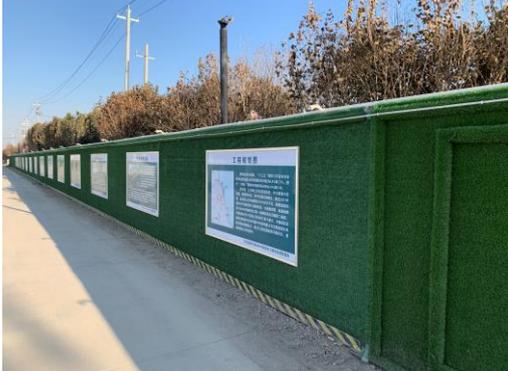
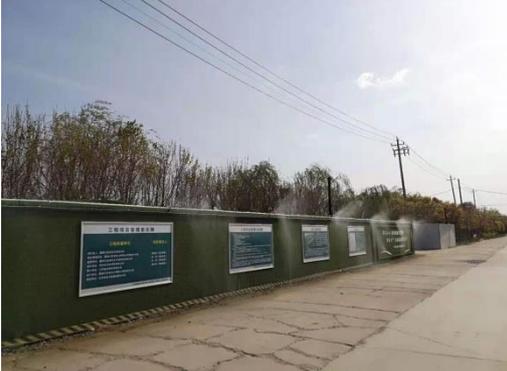
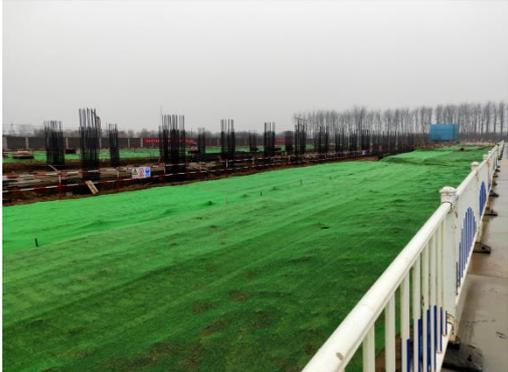
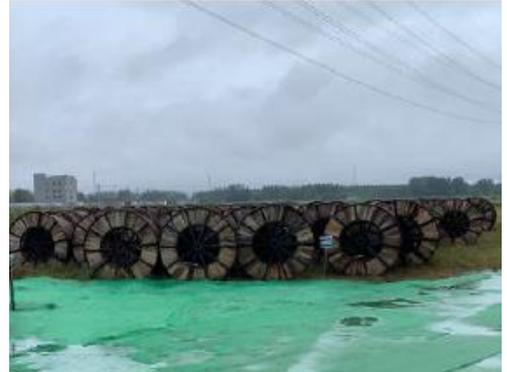
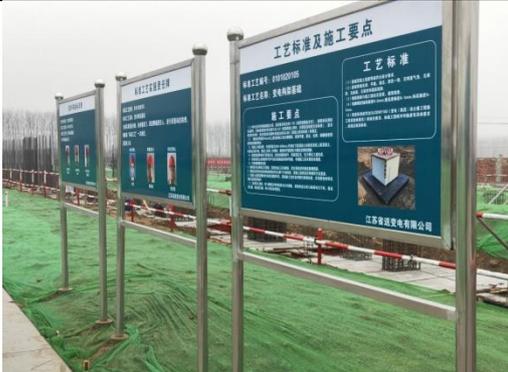
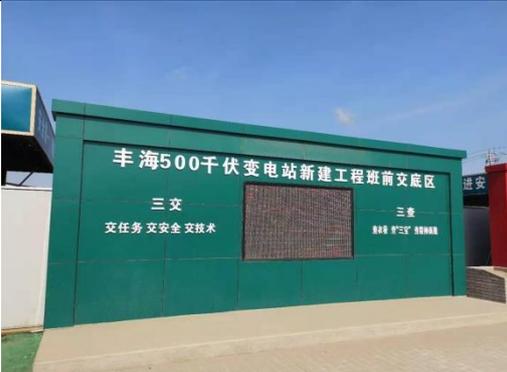
图 5-2 本工程施工期采取的环保措施落实情况照片

<p>施工现场设有围挡</p>	<p>施工围挡上设置喷淋装置</p>

<p>变电站施工现场采取防尘网苫盖</p>	<p>输电线路施工现场采取的苫盖</p>

<p>施工现场安全风险管控牌</p>	<p>变电站施工现场班前交底区域</p>

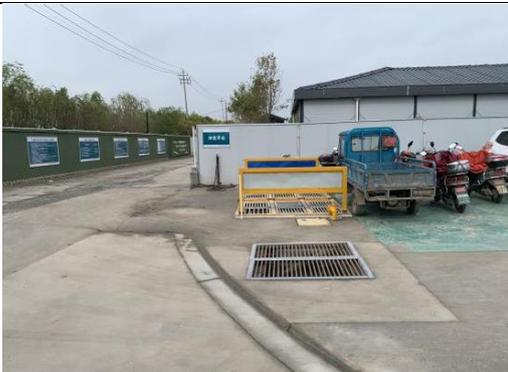
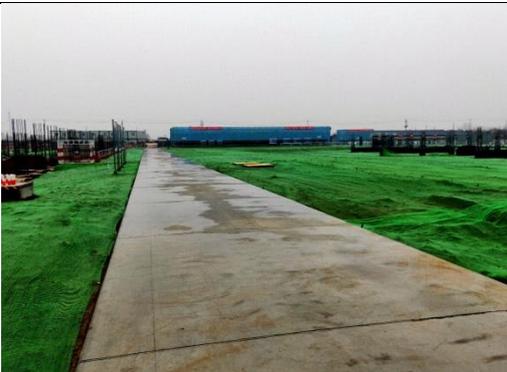
<p>变电站施工现场设有洗车平台</p>	<p>变电站施工现场洒水抑尘</p>

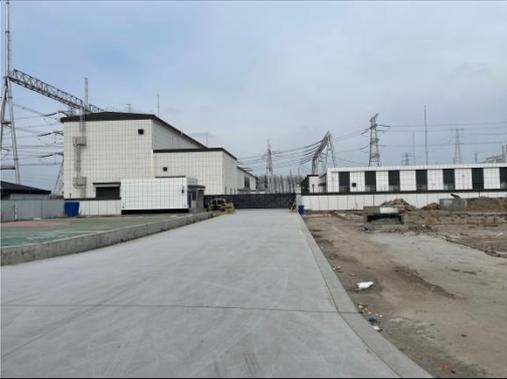
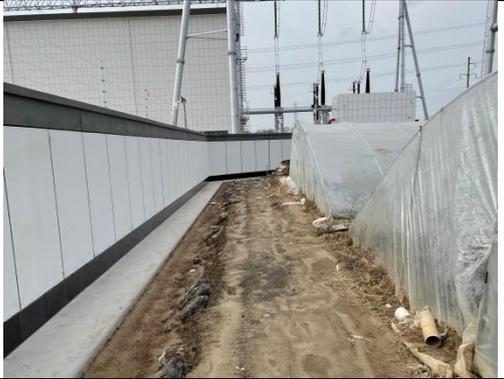
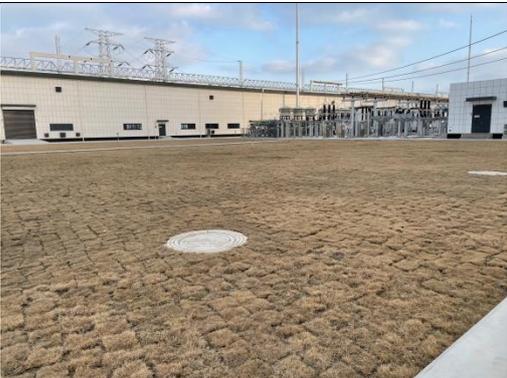
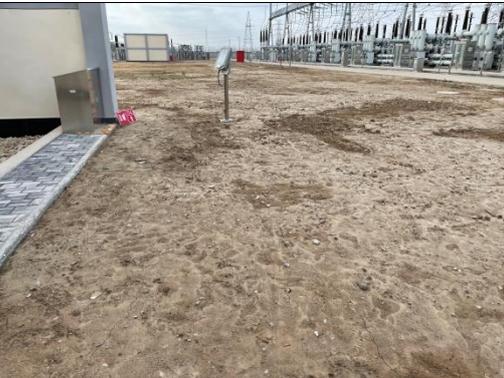
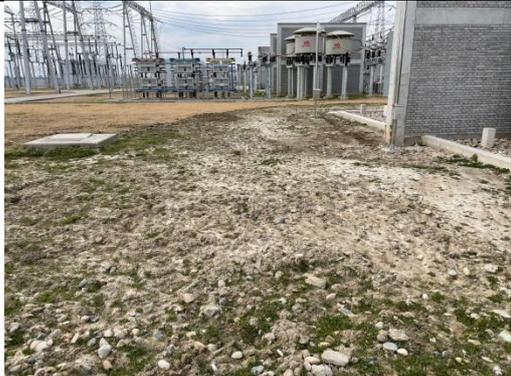
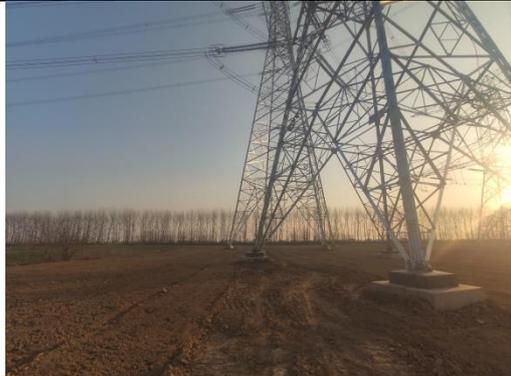
图 6-4 本工程生态恢复情况照片

<p>鹿乡 500kV 变电站进站道路</p>	<p>鹿乡 500kV 变电站周围生态恢复情况</p>

<p>鹿乡 500kV 变电站站内绿化情况 1</p>	<p>丰汇 500kV 变电站扩建电抗器处生态恢复情况</p>

<p>仲洋 500kV 变电站扩建电抗器处 生态恢复情况</p>	<p>丰汇变 500kV 改造线路塔基生态恢复情况 (#37+1)</p>

调查结果表明，本工程变电站和线路施工临时占地已按原有的土地功能进行了恢复。所采取的水土保持工程措施、植物措施、临时措施、管理措施等有效降低了工程建设对区域生态环境造成的影响。

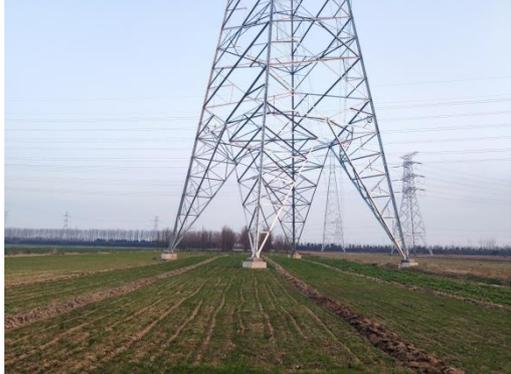
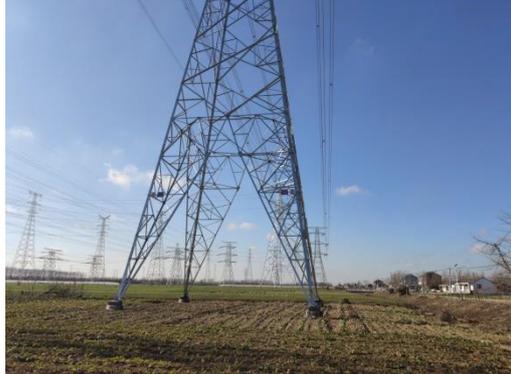
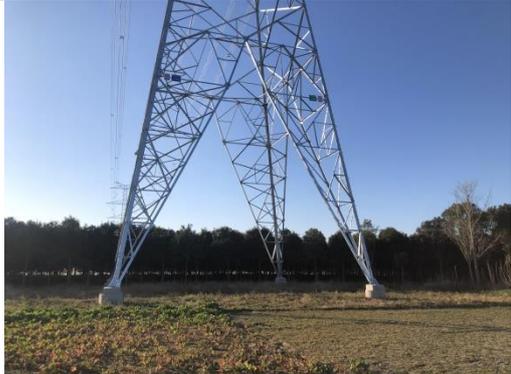
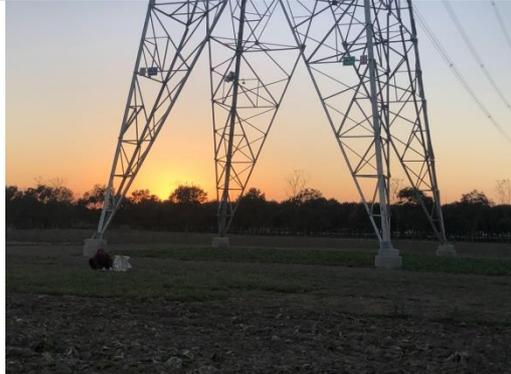
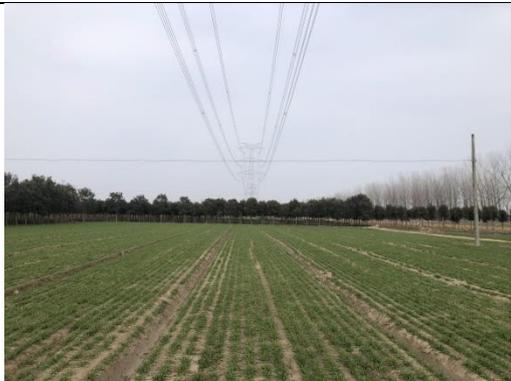
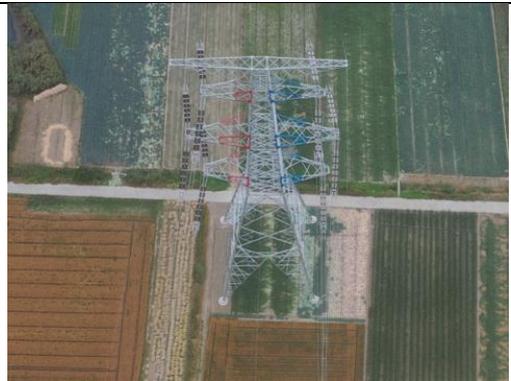
<p>500kV 丰乡 5K66/丰鹿 5K65 线路塔基生态恢复情况 (#48、#45)</p>

<p>500kV 鹿仲 5K75/鹿洋 5K76 线路塔基生态恢复情况 (#139、#143)</p>

<p>线路高跨集中林区 (#92)</p>	<p>仲洋变 500kV 改造线路塔基生态恢复情况 (#2)</p>

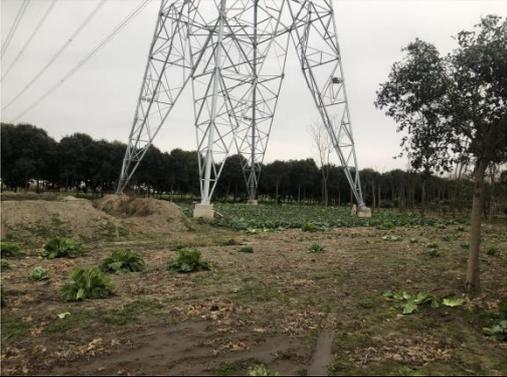
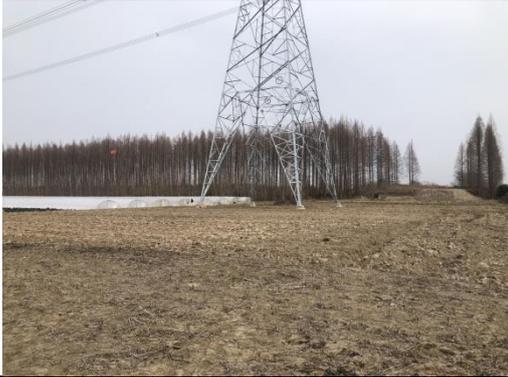
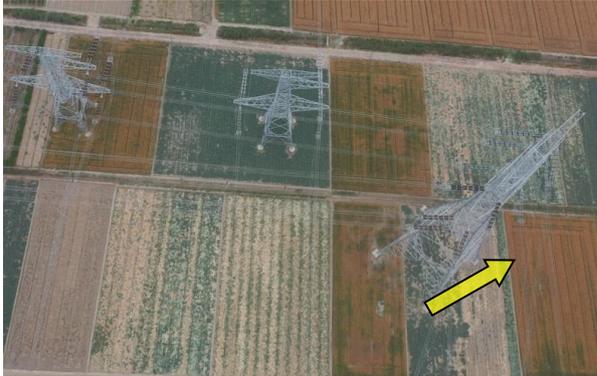
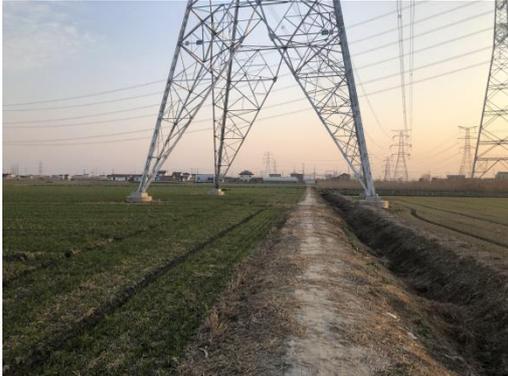
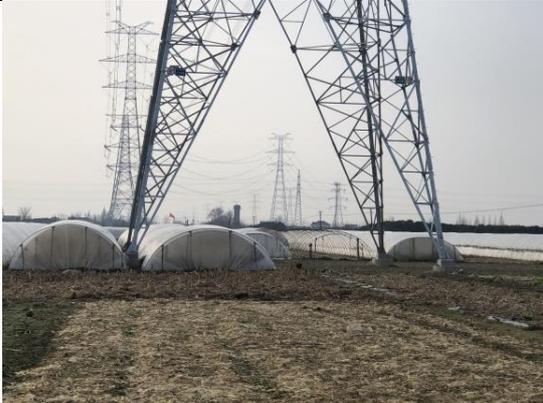
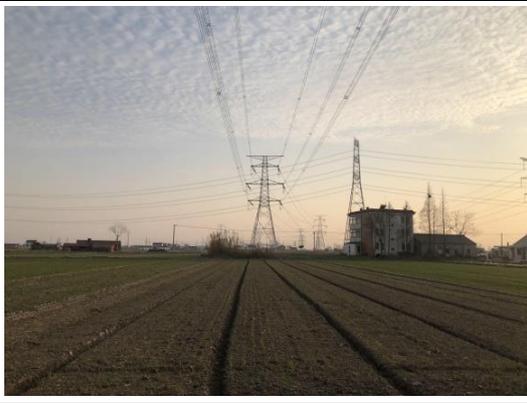
<p>跨越场生态恢复情况 (#144)</p>	<p>牵张场生态恢复情况 (#101)</p>

<p>位于生态空间管控区域内塔基拆除恢复照片 (原有 1#塔)</p>	<p>位于生态空间管控区域内塔基生态恢复情况 (#184)</p>

<p>临时道路拆迁迹地恢复</p>	<p>位于生态空间管控区域内塔基跨越种质资源保护区照片 (186#~187#)</p>

生态红线名称	管控措施	落实情况
大公镇蚕桑种质资源保护区	禁止新建、扩建对土壤、水体造成污染的项目；严格控制外界污染物和污染水源的流入；开发建设活动不得对种质资源造成损害；严格控制外来物种的引入。	本工程位于生态空间管控区域范围内的塔基选址时已避开种质资源区域，施工期间已严格控制施工场地范围，对工作人员进行了环保教育，施工废水经沉淀后回用于场地洒水抑尘，废水未随意排放至附近水体，施工结束后已及时对塔基施工区进行植被恢复，现场无裸露的地表，施工期间未进行外来物种种植，对生态环境影响很小，已落实相关管控要求。

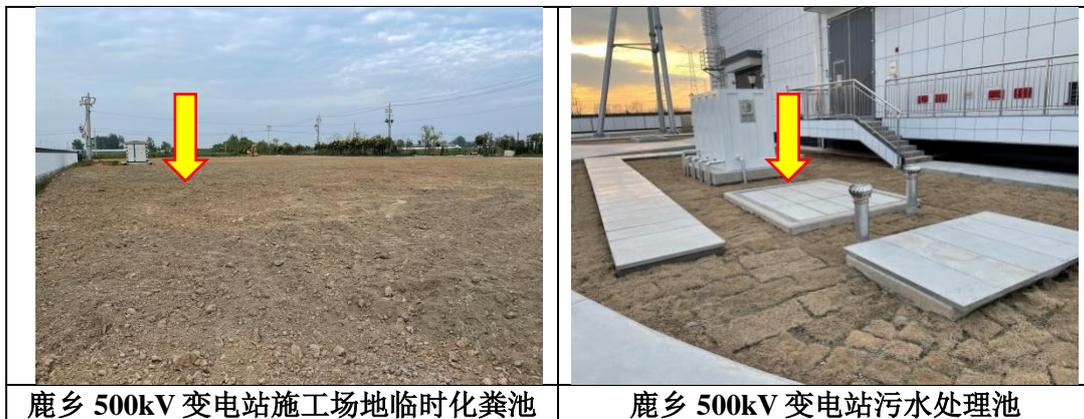
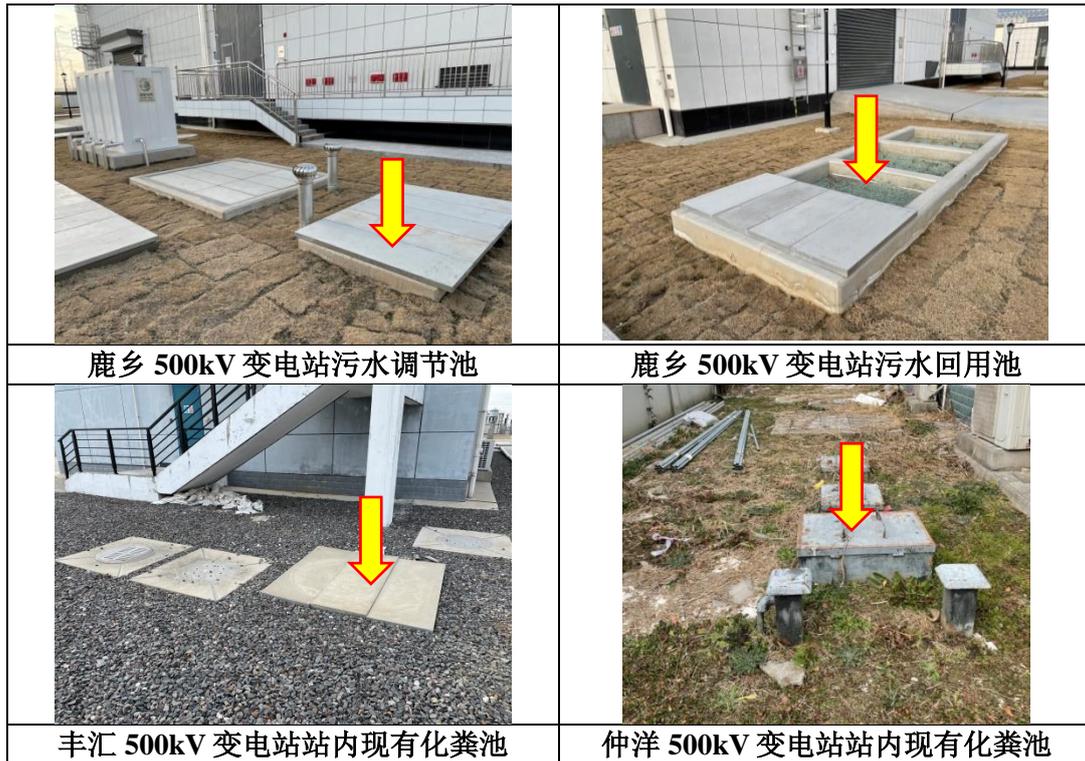
图 9-2 施工期和调试期污水处理设施

鹿乡 500kV 变电站站内景观式污水处理装置采用生物-生态协同处理治理技术，以 FBBR（固定生物床反应器）技术为主，处理能力为 1t/h，包括污水处理池、污水调节池和污水回用池，生活污水经处理后回用于场地绿化，不外排，对周围地表水环境影响较小。鹿乡 500kV 变电站污水处理装置见图 9-2。

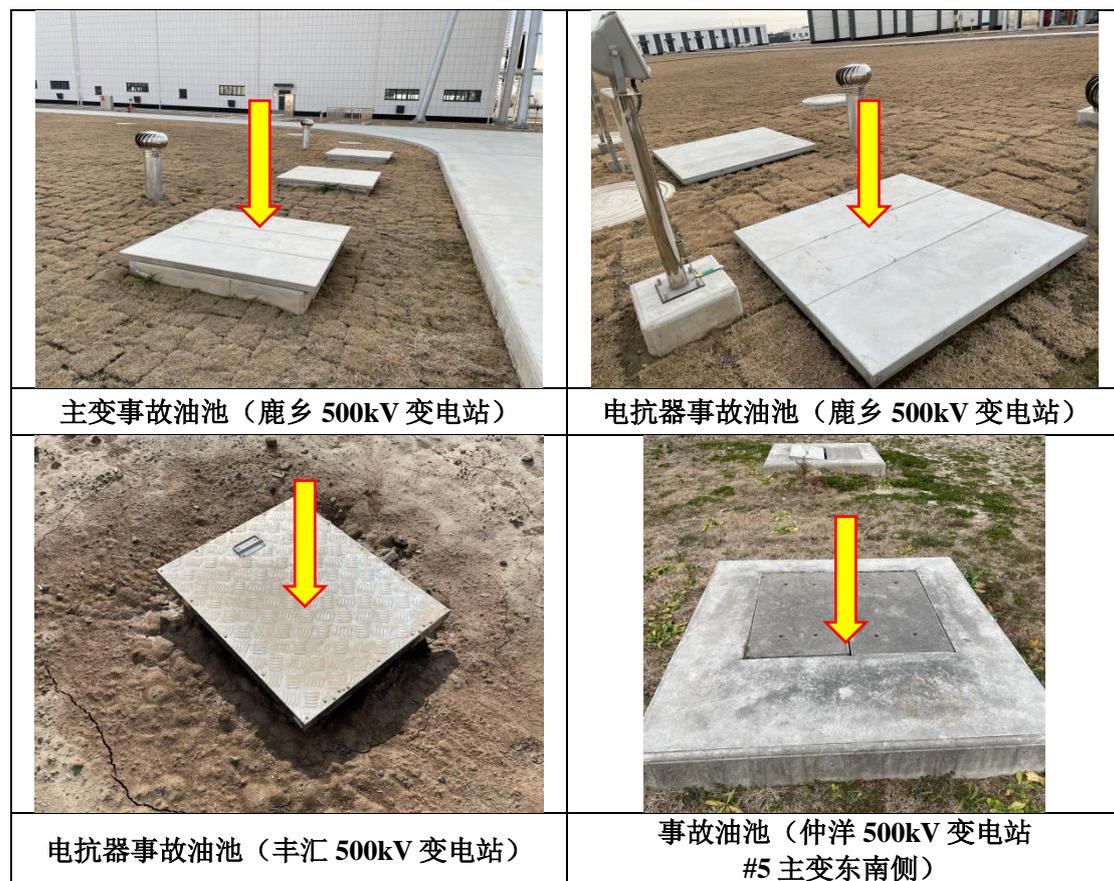
图 11-1 本期变电站主变事故油池及电抗器事故油池

本期新建或扩建的事故油池均能够满足《火力发电厂与变电站设计防火标准》(GB50229-2019)中“总事故贮油池的容量应按其接入的油量最大的一台设备确定,并设置油水分离装置”的要求,见表 11-1。变电站在正常运行状态下,无变压器油外排。事故状态产生的事故油由具备资质的单位回收处理,不外排,不会对外环境产生影响。经核实,本期 500kV 变电站自调试期至今未发生过事故油泄漏的情况。本工程变电站新建主变及电抗器事故油池照片见图 11-1。

序号	项目名称	变电站名称	单相主变油量	防治措施	落实情况	
1	江苏盐城丰海 500kV 输变电工程	鹿乡 500kV 变电站	新建#3 主变	52.3t (58.44m ³)	主变事故油池 (100m ³)	新建
			扩建 3 号、4 号电抗器	11.8t (13.18m ³)	电抗器事故油池 (25m ³)	新建
2	江苏盐城丰海 500kV 输变电工程	丰汇 500kV 变电站	扩建 1 号、3 号电抗器	11.8t (13.18m ³)	事故油池 (24.5m ³)	扩建
3		仲洋 500kV 变电站	扩建 1 号、2 号电抗器	23.0t (25.70m ³)	事故油池 (75m ³)	原有
