江苏凤城~梅里 500kV 线路工程

# 水土保持监测季度报告

(2022 年第 2 季度, 总第 7 期)

编制单位: 淮河水利委员会淮河流域水土保持监测中心站

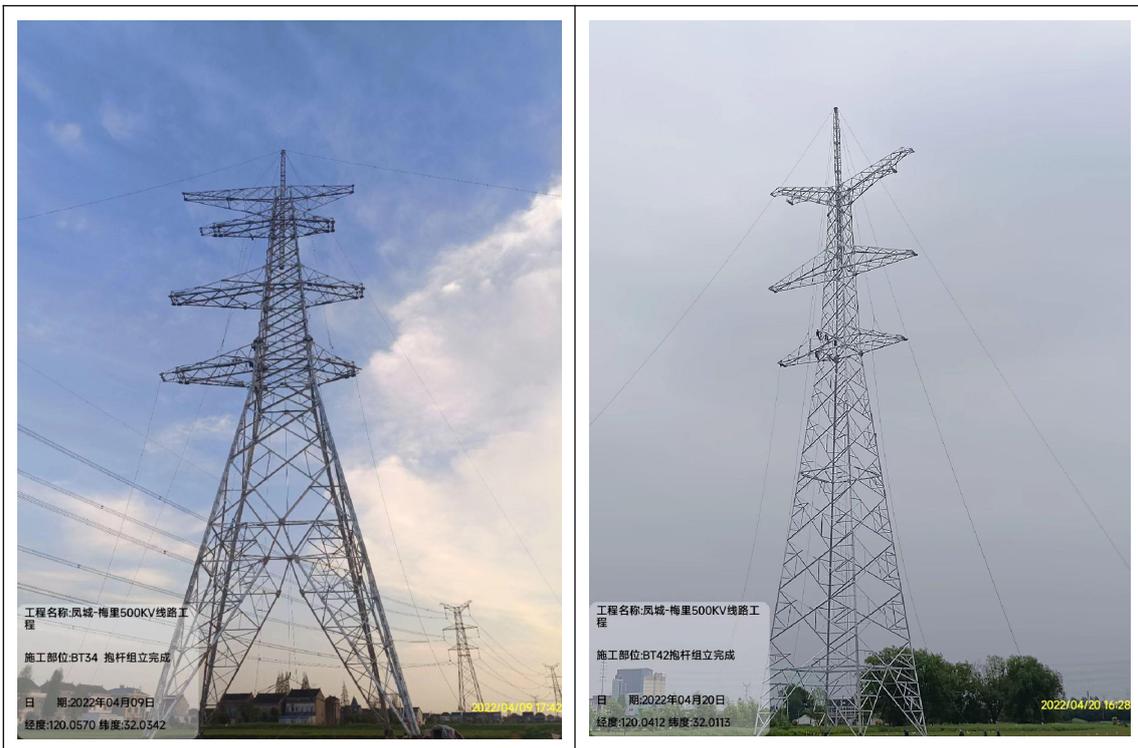
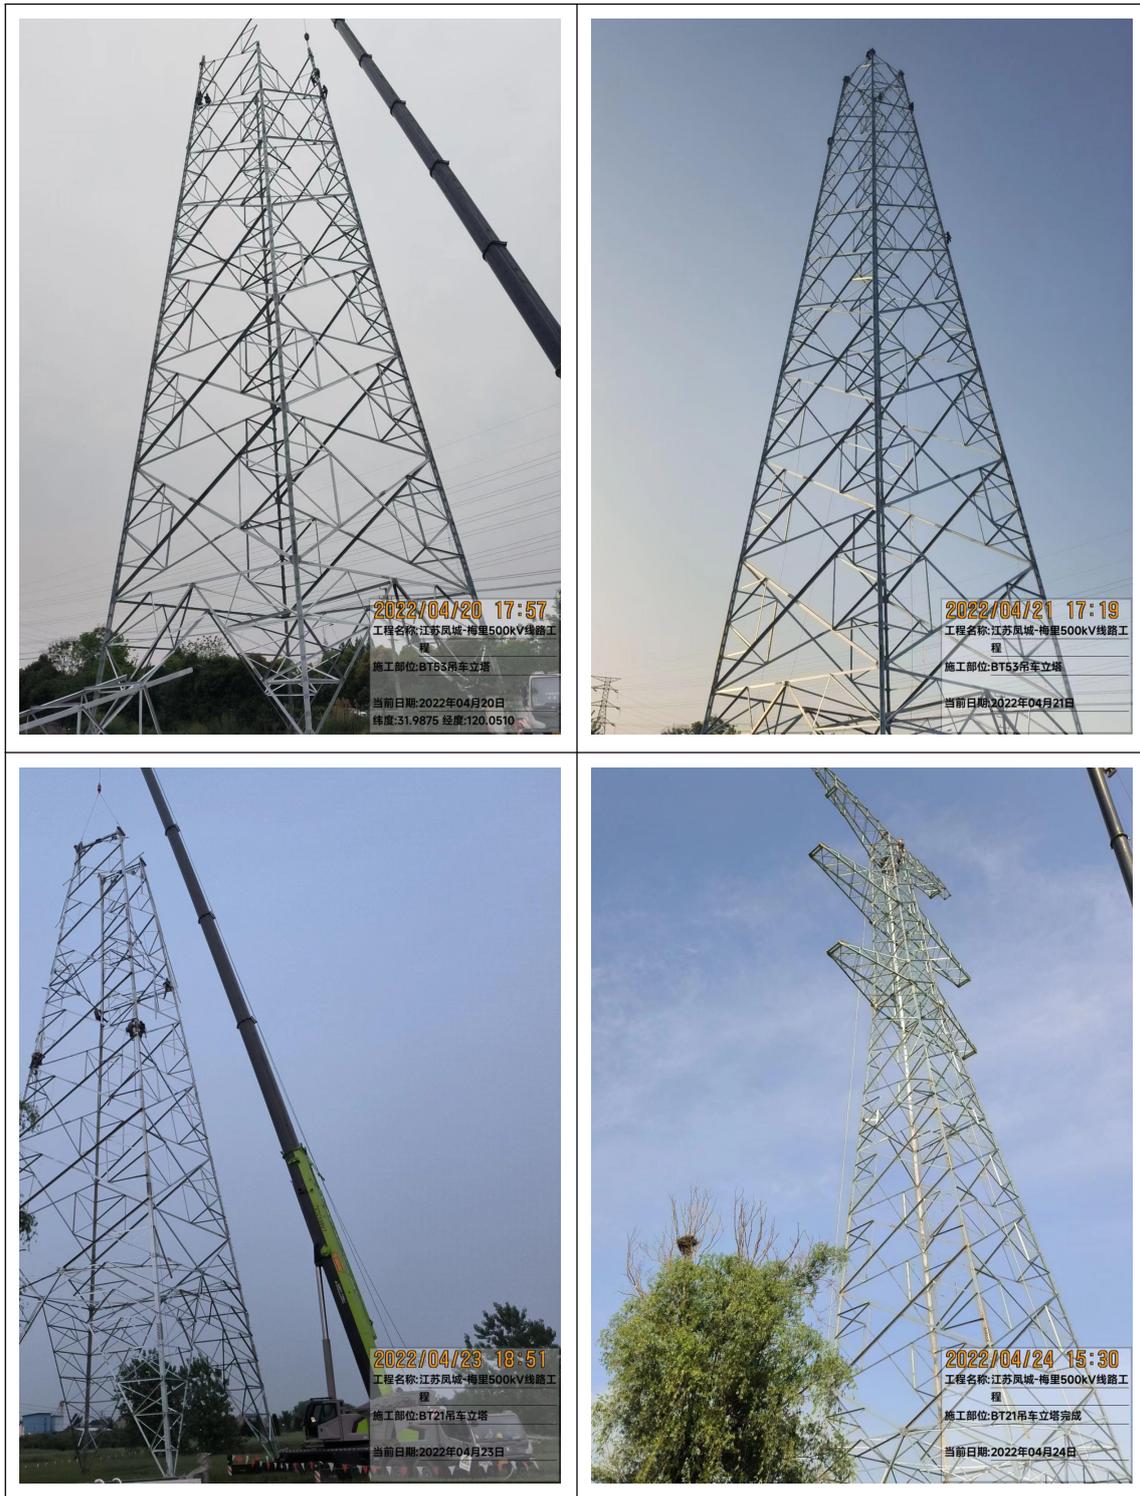
图 3-1 监测影像图

截止目前工程扰动土地面积共计 26.05hm<sup>2</sup>，其中站区 0.90hm<sup>2</sup>，塔基区 18.11hm<sup>2</sup>，牵张场区 5.12hm<sup>2</sup>，跨越施工场地区 1.20hm<sup>2</sup>，施工道路区 0.72hm<sup>2</sup>。详见表 3-1。

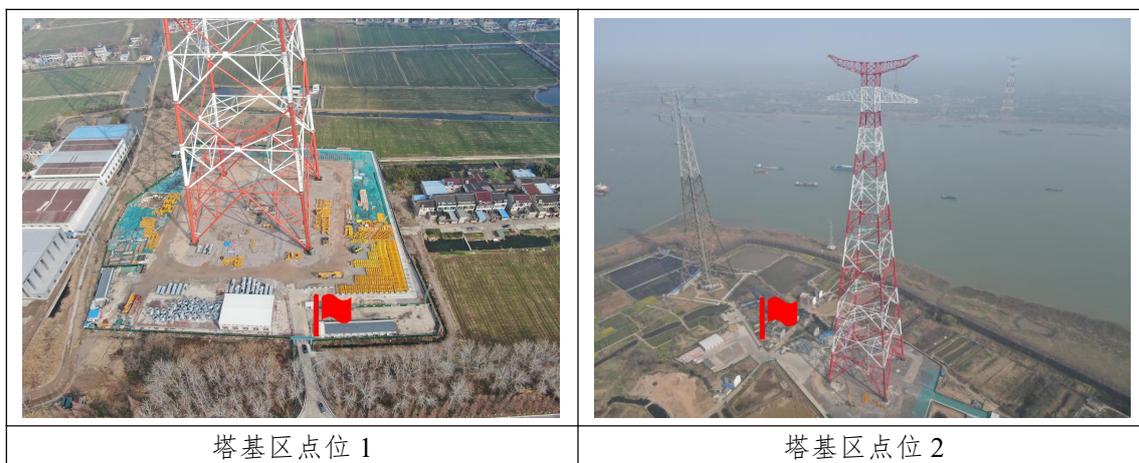
图 3-2 监测点位图

本工程在塔基区共布设 2 个监测点位。通过调查获得的水土流失因子，采用《生产建设项目土壤流失量测算导则》（SL773-2018）的土壤流失模型，计算塔基区的平均侵蚀模数为  $550t/(km^2 \cdot a)$ ，牵张场区、跨越施工场地区和施工道路区的平均侵蚀模数为  $520t/(km^2 \cdot a)$ 。
