江苏句容抽水蓄能电站 500 千伏送出工程

水土保持监测季度报告

(2022 年第 2 季度，总第 11 期)

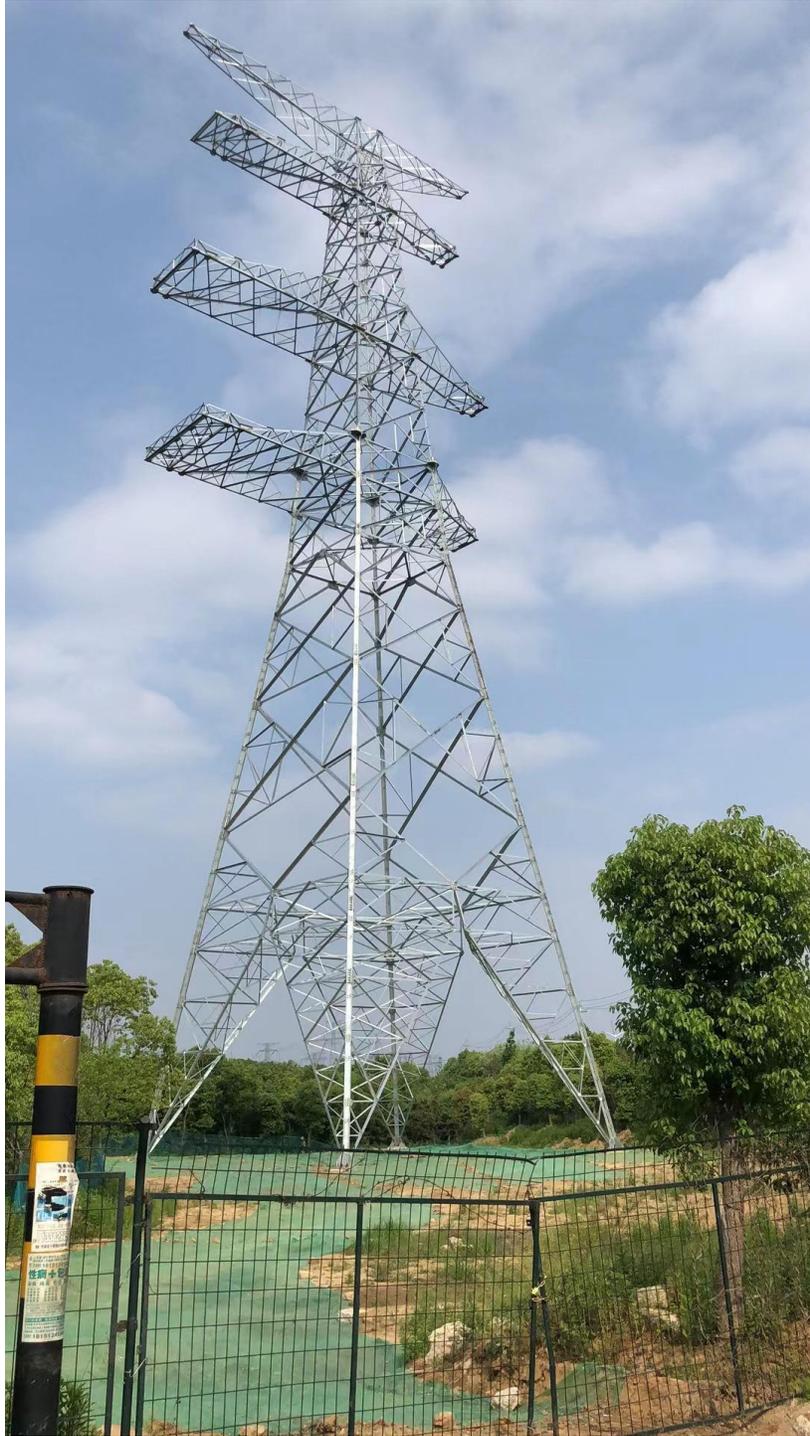
图 3-1 塔基区扰动面积现状图

本季度选择 1 个塔基作为监测对象，塔基类型为角钢塔，该处区域正在进行立塔工作。

根据现场对 G4 处塔进行调查、量测，计算得出该区域扰动土地面积为 385m²。

塔基号	基础形式	塔型	新增	累计	平均扰动面积
G4	灌注桩基础	角钢塔	0	385	385

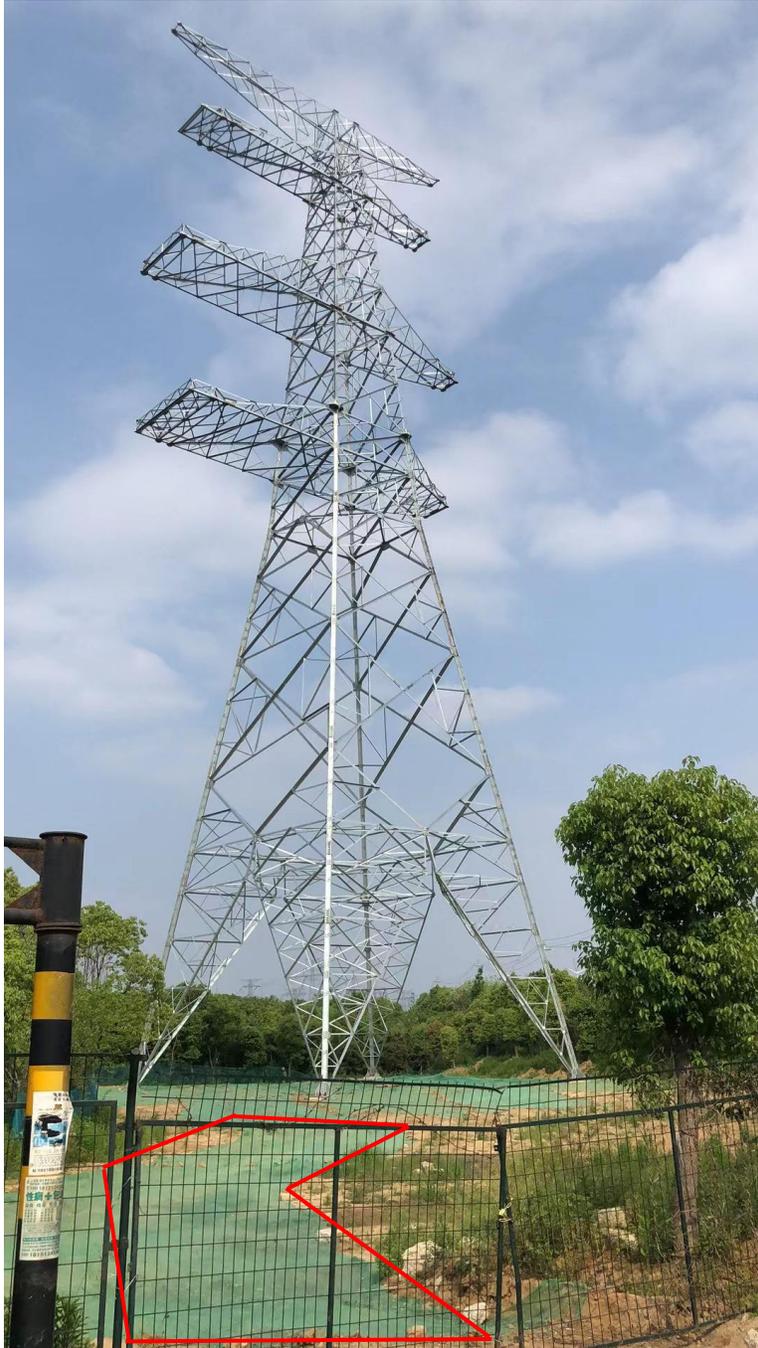
图 3-2 施工道路区扰动面积现状图

根据现场对 G4 处塔进行调查、量测，计算得出该区域扰动土地面积为 66m^2 。

塔基号	路长 (m)	路宽 (m)	新增	累计	平均扰动面积
G4	22	3	0	66	66
