江苏南京青龙山 500 千伏输变电工程

# 水土保持监测季度报告

(2022 年第 2 季度，总第 3 期)

监测时段：2022 年 4 月 1 日~6 月 30 日

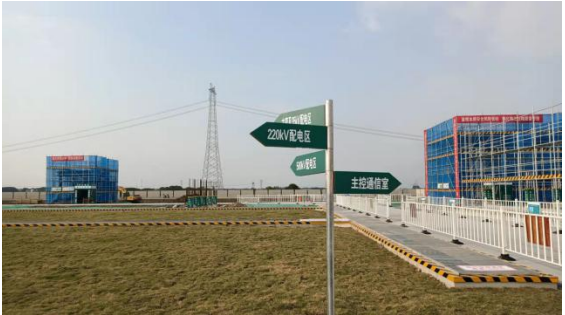
| <p>拍摄时间：2022.04.08<br/>监测分区：站区<br/>现场情况：草坪长势良好<br/>建议：继续养护</p> | <p>拍摄时间：2022.04.08<br/>监测分区：站区<br/>现场情况：苫盖良好<br/>建议：继续防护</p> |

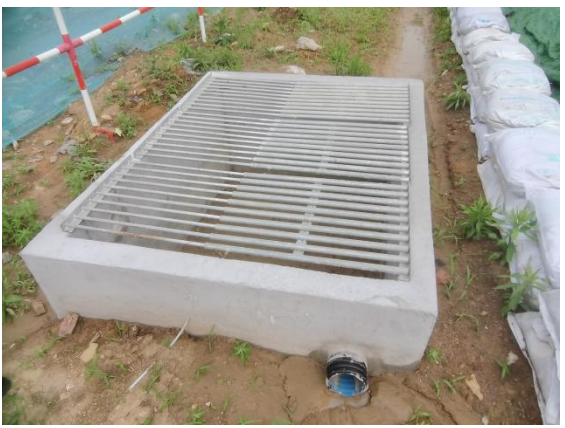
| <p>拍摄时间：2022.06.02<br/>监测分区：临时堆土场区<br/>现场情况：沉沙池运行良好<br/>建议：继续防护</p> | <p>拍摄时间：2022.06.02<br/>监测分区：临时堆土场区<br/>现场情况：临时排水沟、编织袋围挡运行良好<br/>建议：继续防护</p> |
