江苏盐城丰海 500kV 输变电工程

# 水土保持监测季度报告

(2022 年第 2 季度，总第 7 期)

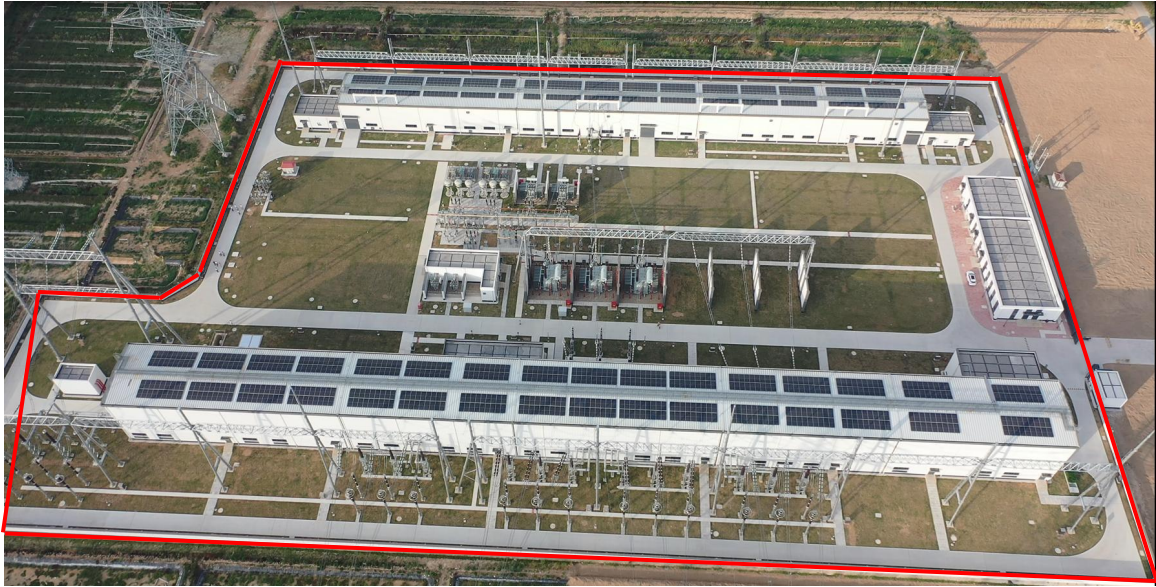
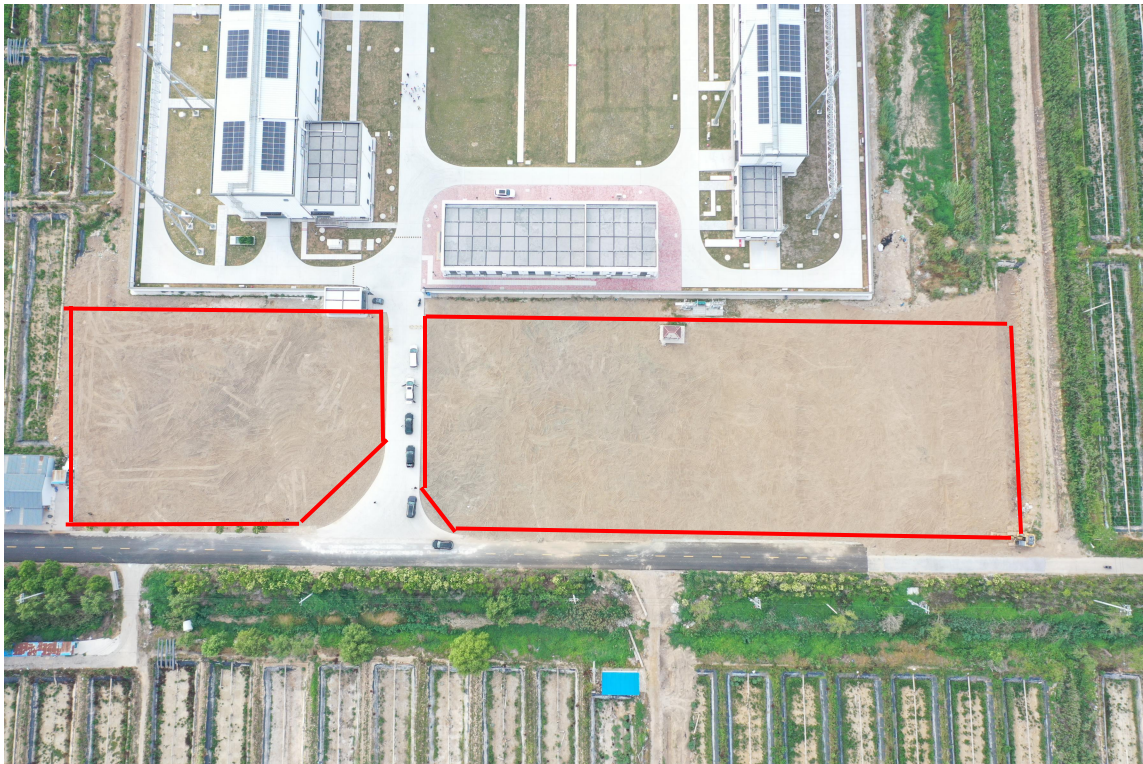
图 3-1 站区、施工生产生活区扰动面积现状图

截至本季度变电站工程总扰动面积为 6.92hm<sup>2</sup>，其中站区 5.72hm<sup>2</sup>，施工生产生活区 0.72hm<sup>2</sup>，站外供排水管线区 0.11hm<sup>2</sup>，站外电源设施区 0.37hm<sup>2</sup>。详见影像图 3-1。

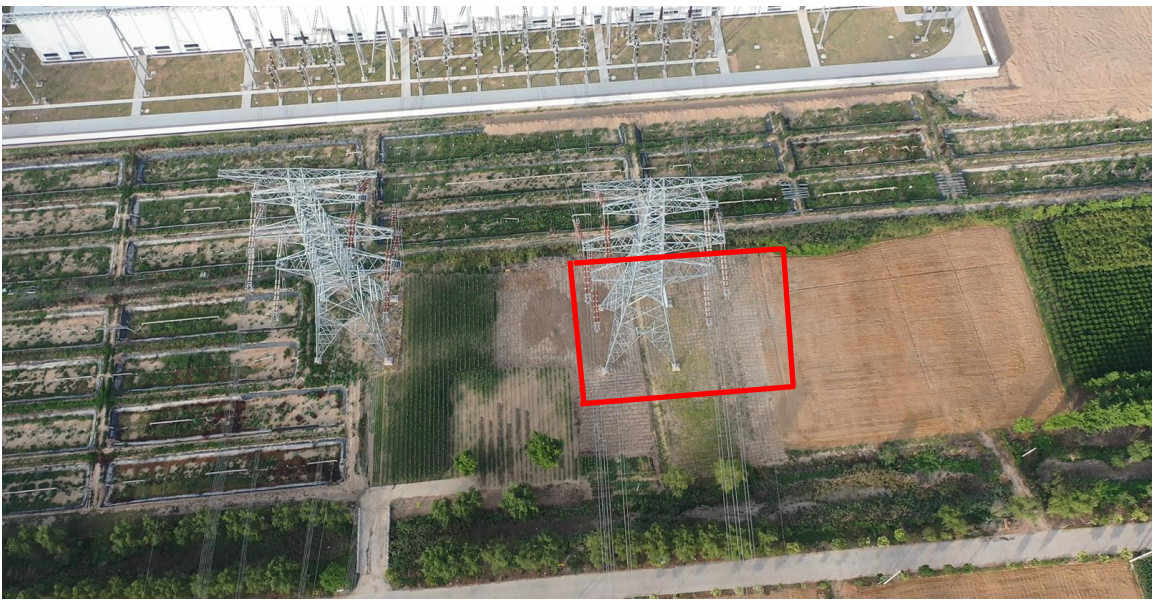
J1

本处选择 4 个塔基作为监测对象，均为角钢塔，由于工程现阶段已完工，目前塔基处已进行土地整治或植被恢复。

利用无人机对开工的 J1、Z2、J2、Y15 等 4 处塔基航拍，解译扰动土地面积分别为 698m<sup>2</sup>、824m<sup>2</sup>、955m<sup>2</sup>、825m<sup>2</sup>，由此获得塔基区域开挖的平均扰动面积为 826m<sup>2</sup>。详见下表。

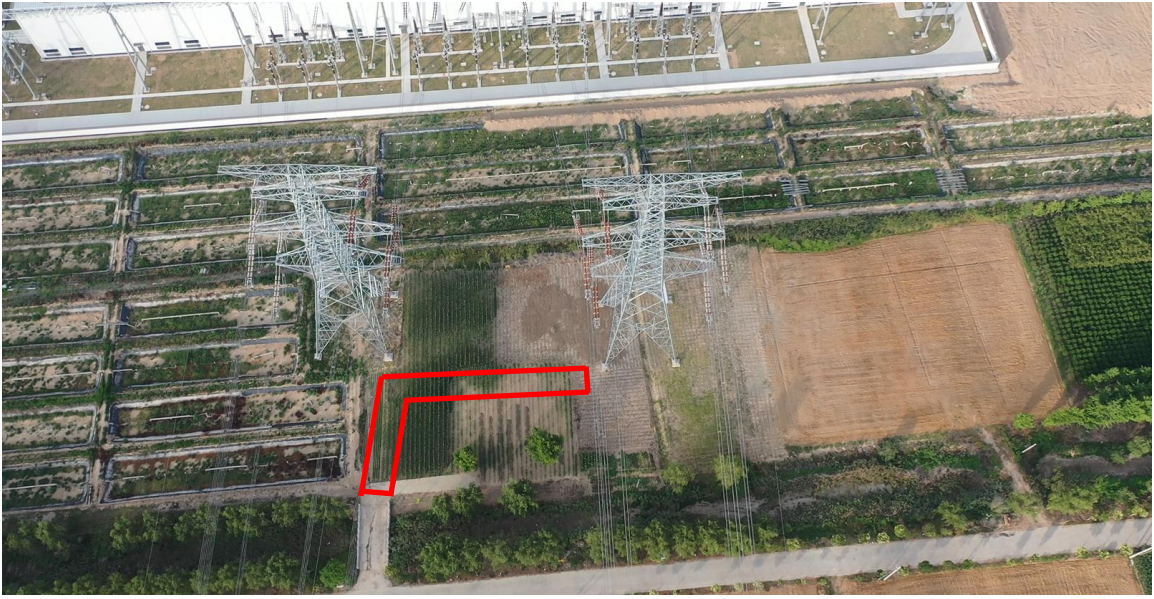
J1

本处选择 2 条施工道路作为监测对象，由于工程现阶段已完工，施工道路已恢复原有地貌。

利用无人机对开工的 J1、Y15 等 2 条塔基施工道路进行航拍，解译扰动土地面积分别为  $240\text{m}^2$ 、 $288\text{m}^2$ ，由此获得施工道路区开挖的平均扰动面积为  $264\text{m}^2$ 。详见下表。

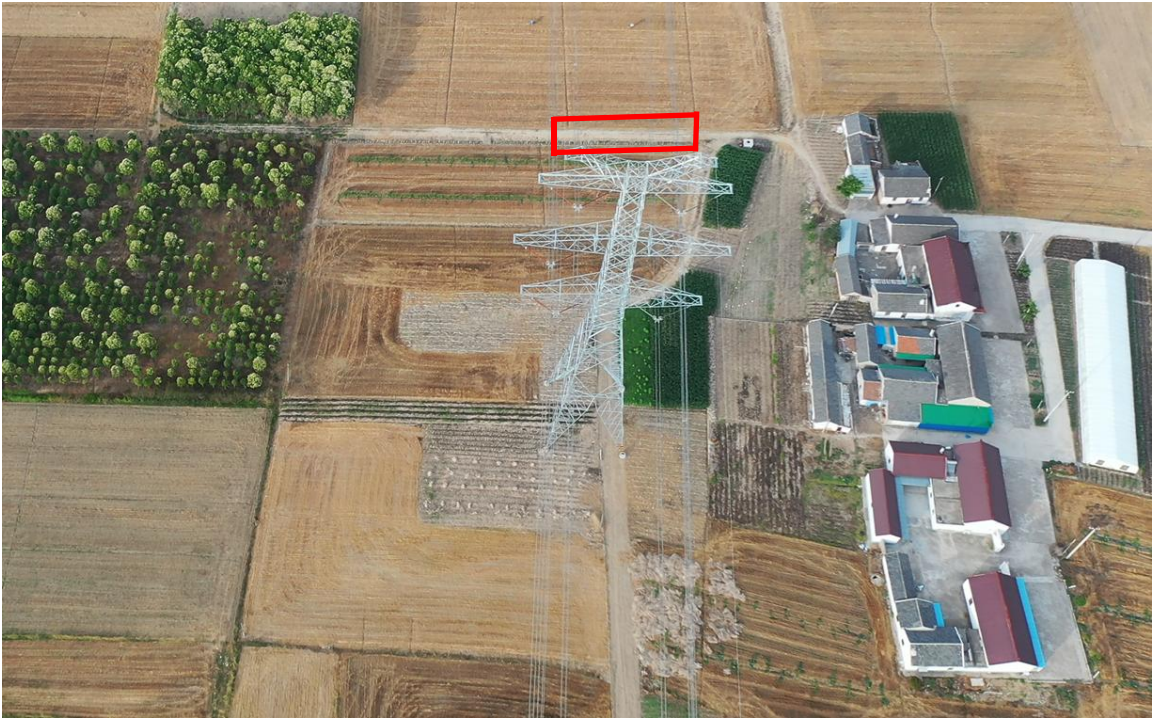
图 3-5 跨越施工场地区扰动面积现状图

本处选择 1 处跨越场作为监测对象，目前已拆除，现场已恢复植被。

利用无人机对开工的 J2 等 1 处跨越场进行航拍，解译扰动土地面积为 155m<sup>2</sup>，详见下图。

J2 跨越场

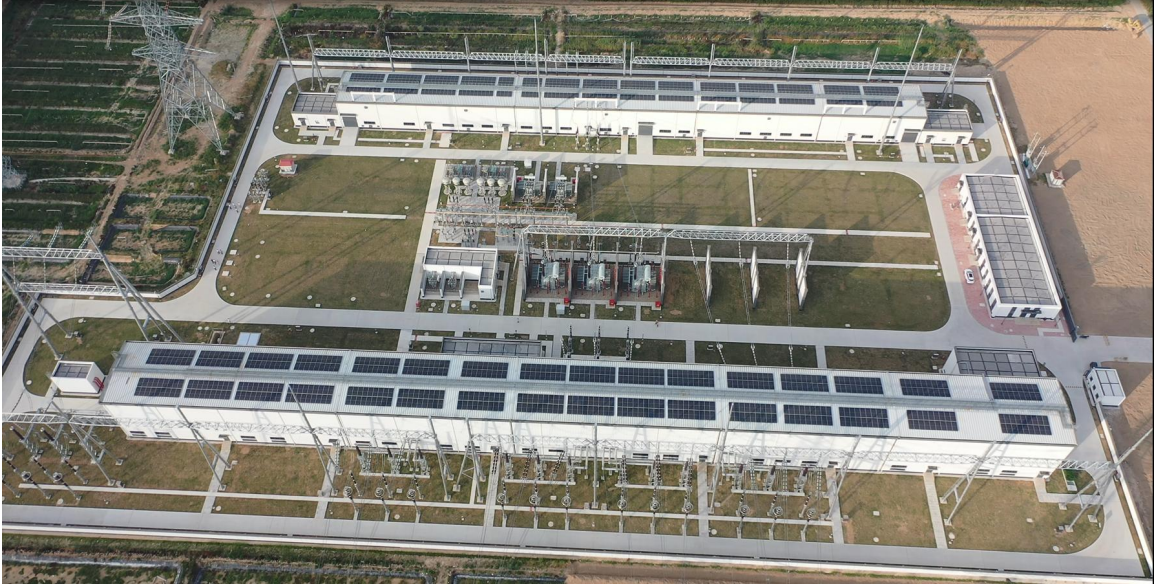
图 3-6 项目区措施布设成果图

铺植草坪

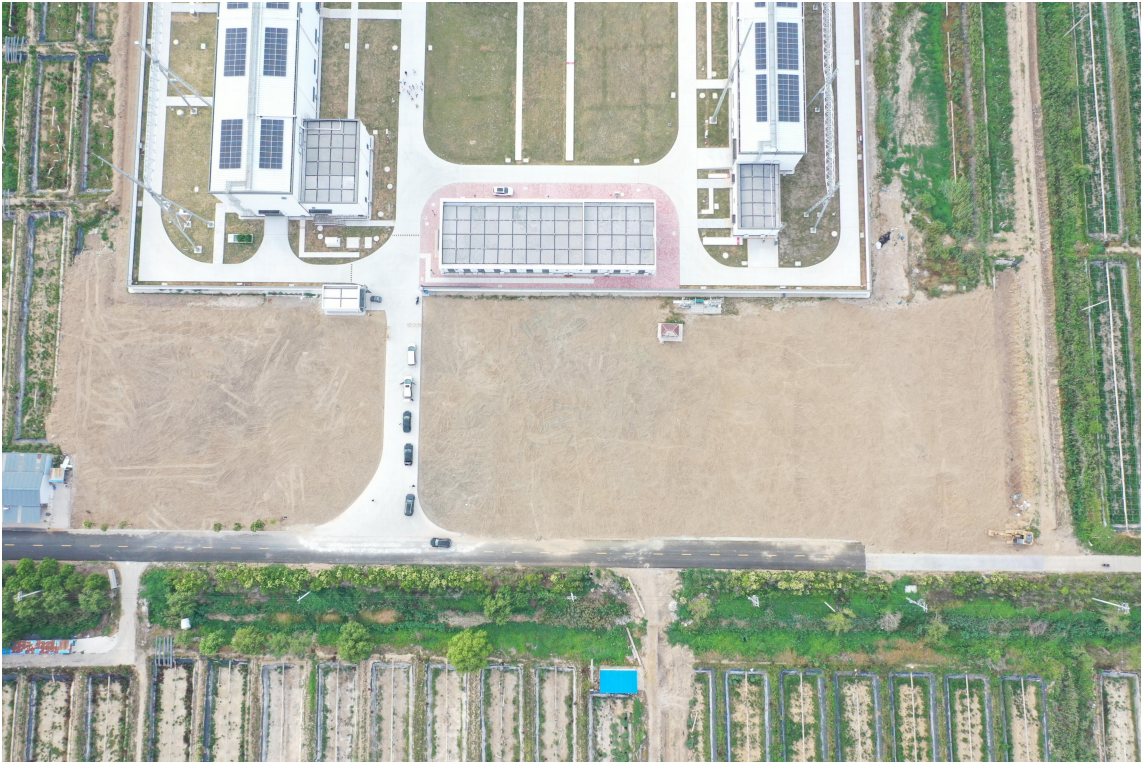
土地整治

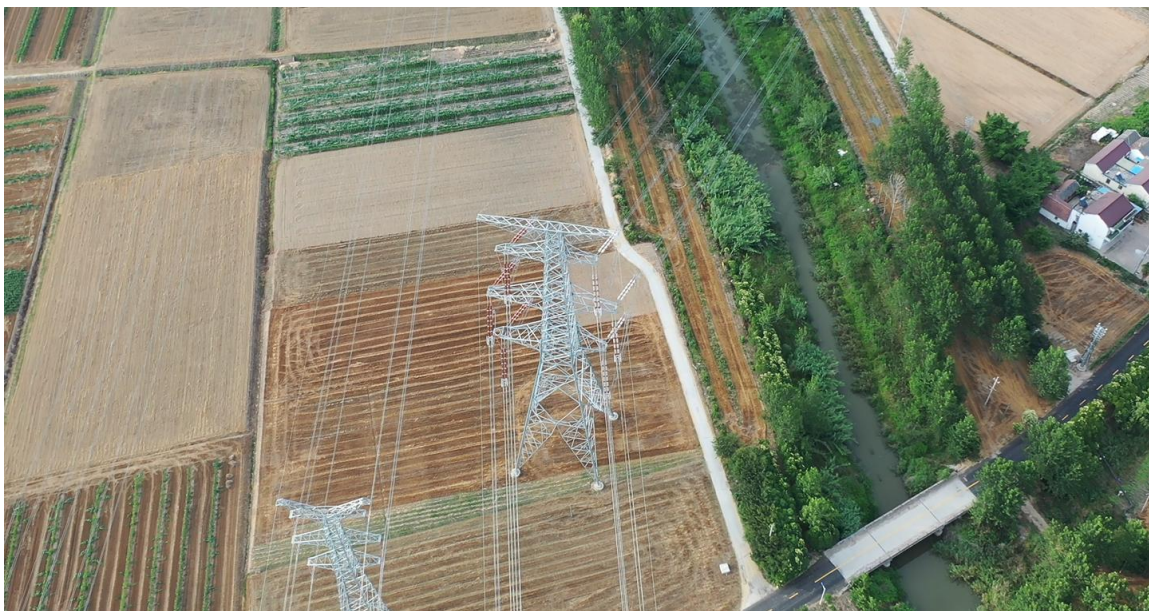
复耕
