# **南京 500kV 秋藤变电站扩建主变工程 建设项目竣工环境保护验收调查报告 (公示版)**

**建设单位：** 国网江苏省电力有限公司

**调查单位：** 江苏省辐射环境保护咨询有限公司

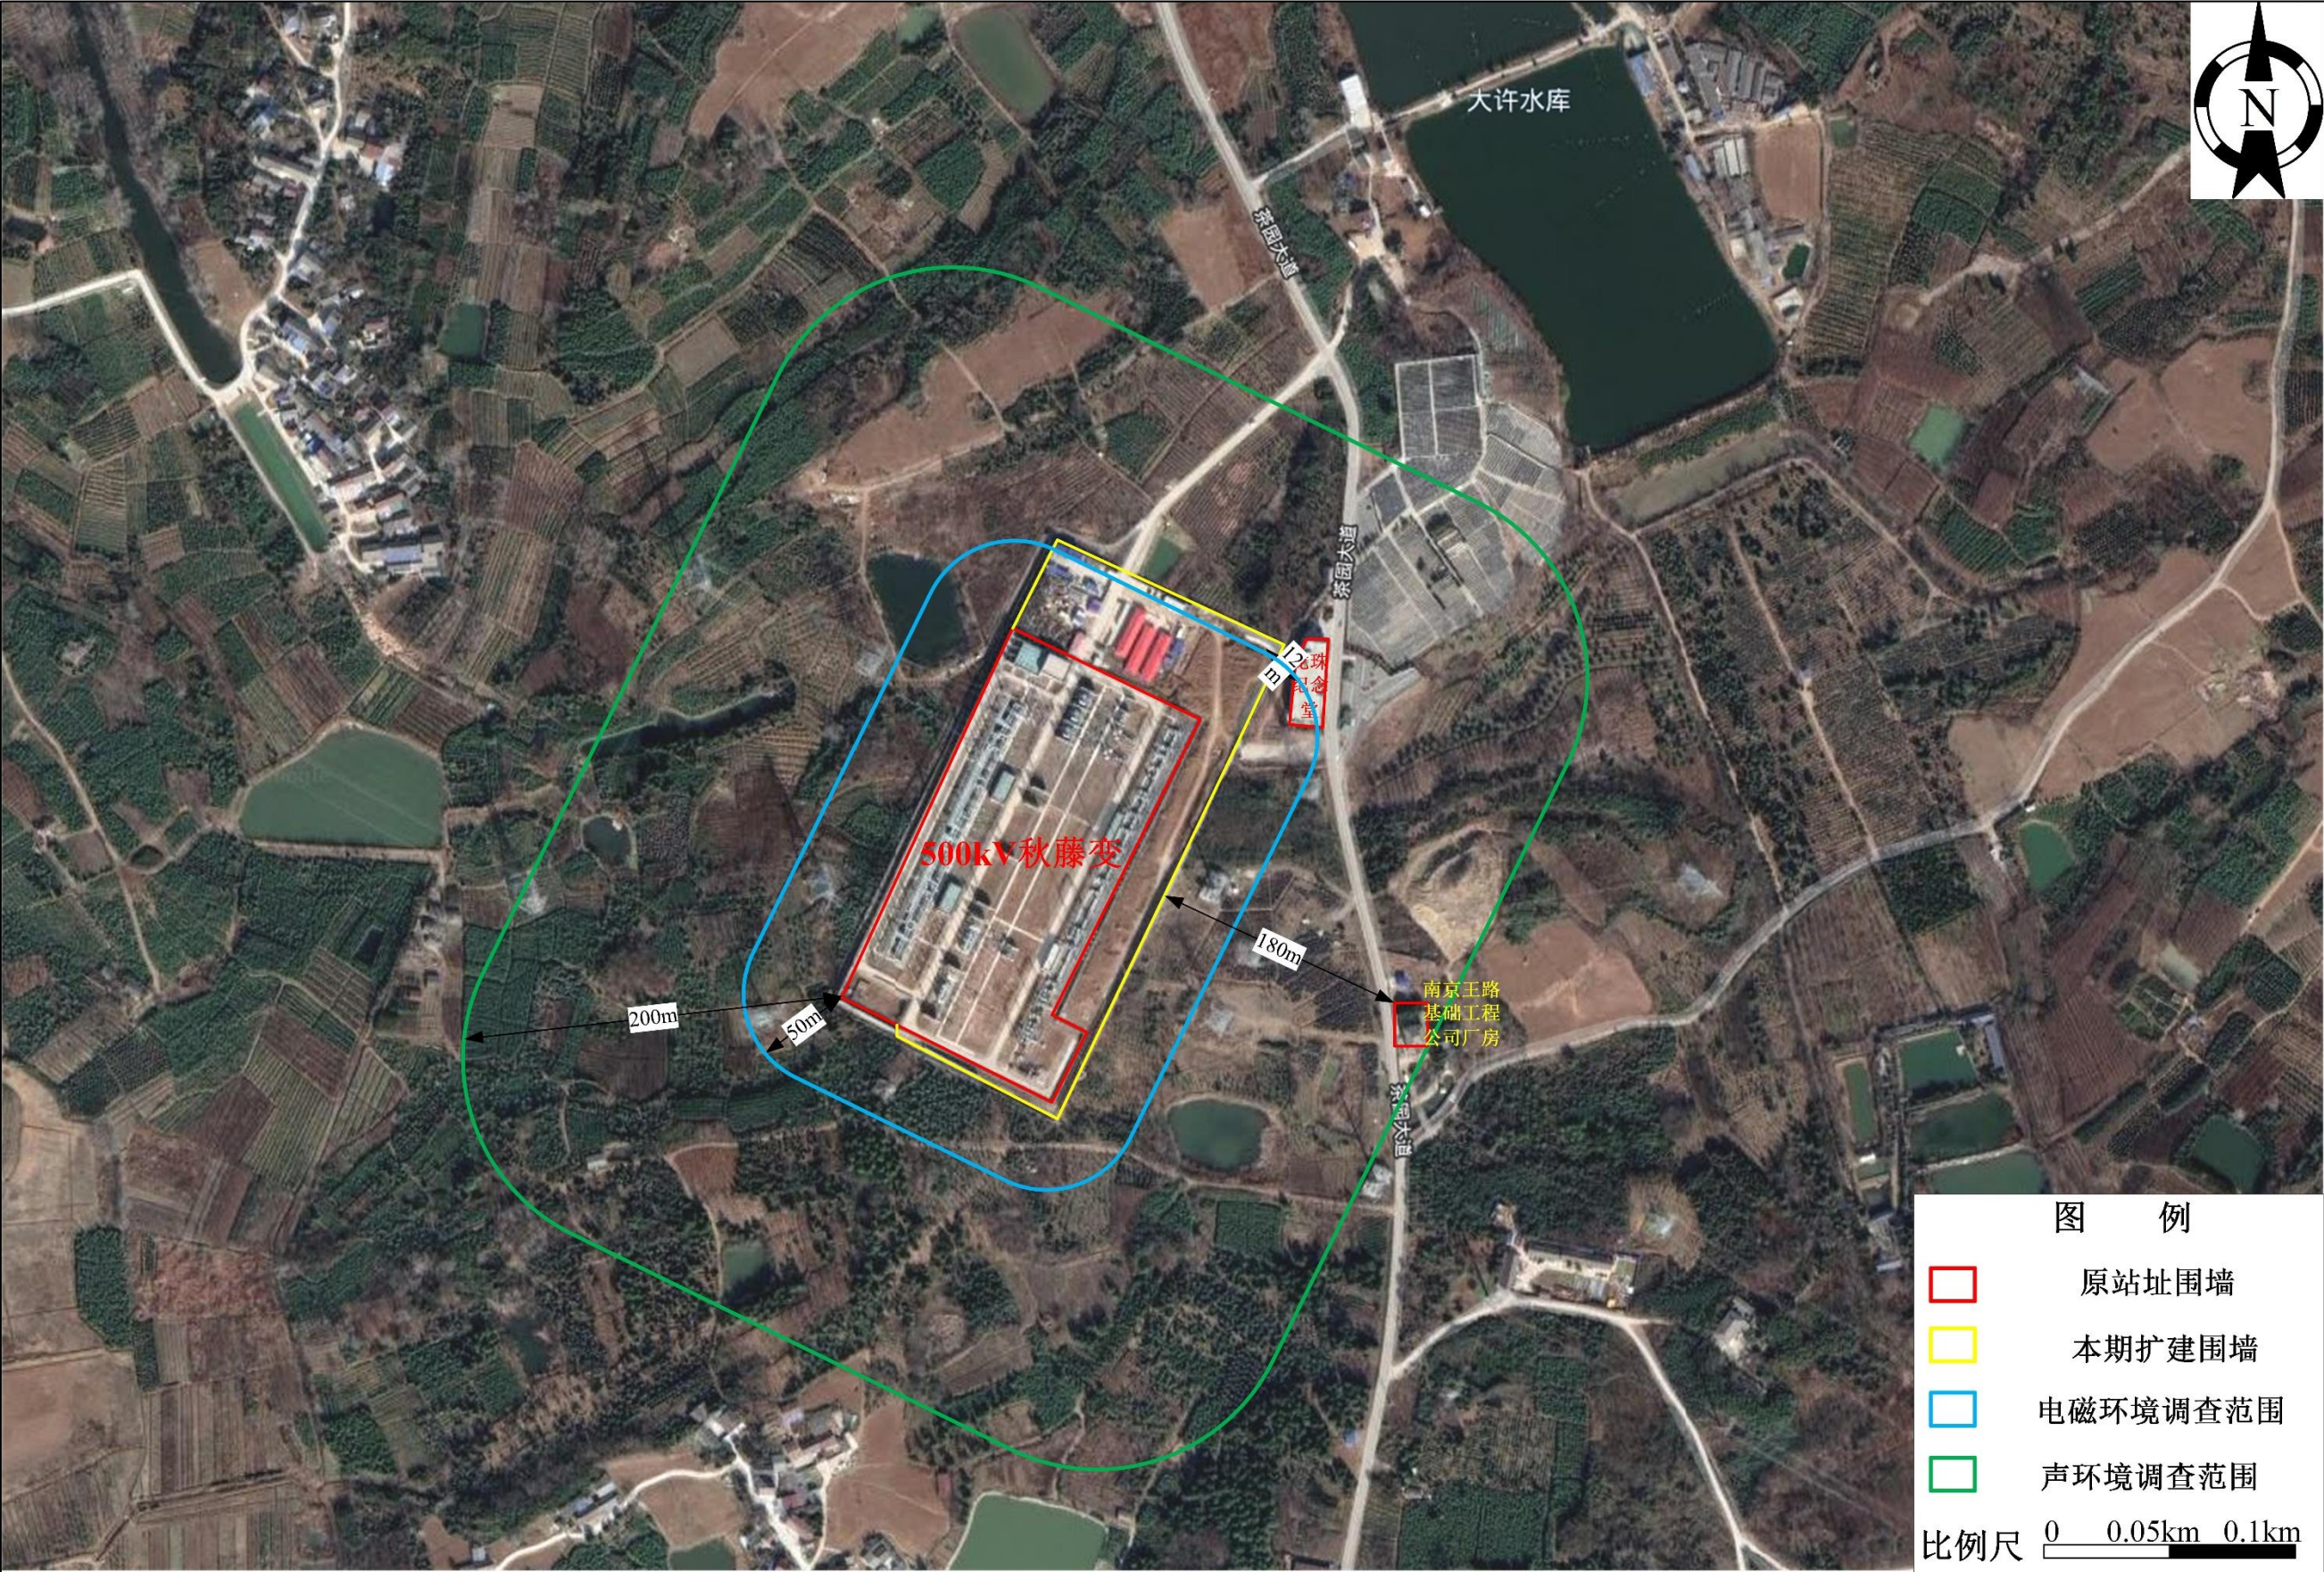
图 2-1 秋藤 500kV 变电站周围环境示意图

1 处声环境保护目标，详见表 2-4 和图 2-1。

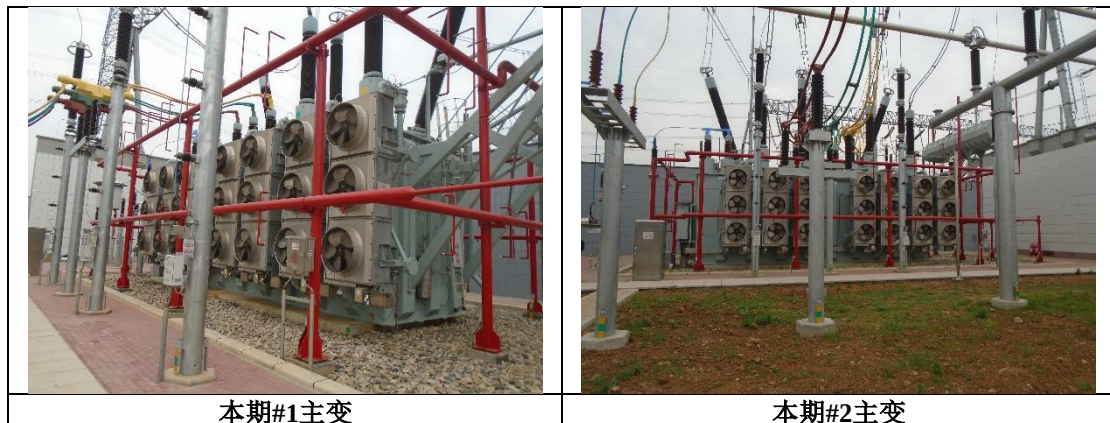
图3-3 秋藤500kV变电站本期工程

### (1) 本期扩建工程内容及规模

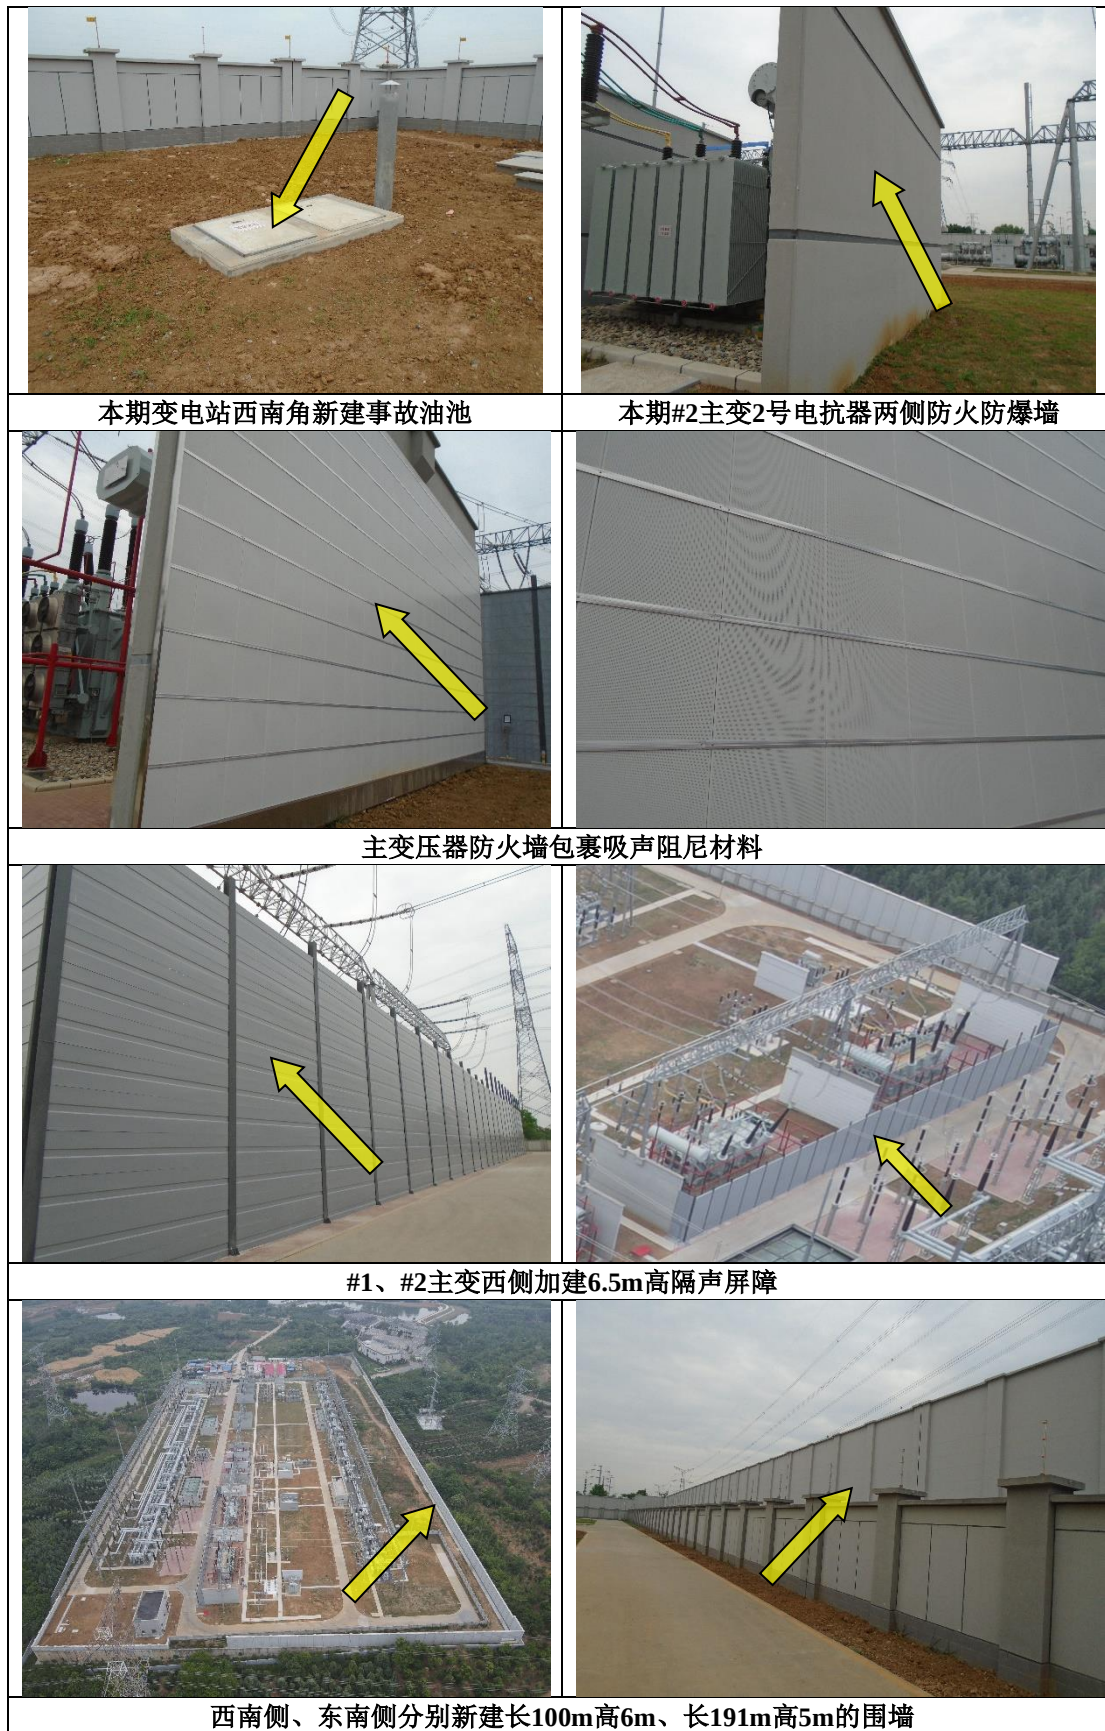
图3-4 秋藤500kV变电站本期工程环保措施

本期扩建#1、#2 主变压器（#1 主变油重 155t、#2 主变油重 123t）和低压电抗器（油重 1.2t）下方均建设事故油坑，并在变电站西南角新建一座相同结构形式的事事故油池（有效容积 180m<sup>3</sup>），其结构见图 3-7，新建主变压器和低压电抗器下方的事故油坑通过管道与事故油池进行相连。同时事故油池和事故油坑均采用了现浇钢筋混凝土结构，进行了严格的防渗、防腐处理，确保事故油不外渗。

此外，#1、#2 主变西侧加建隔声屏障，与主变南、北两侧现有防火墙形成一个 U 型结构，#1、#2 主变西侧隔声屏障高 6.5m；主变压器防火墙包裹吸声阻尼材料。同时，为保证厂界达标，自西南侧、东南侧围墙交叉点起，西南侧新建长 100m 高 6m 的围墙；东南侧新建长 191m 高 5m 的围墙。

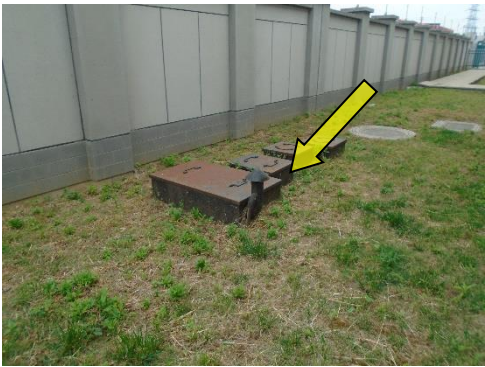
| <p>原有污水处理装置</p> | <p>本期#1 主变事故油坑</p> |

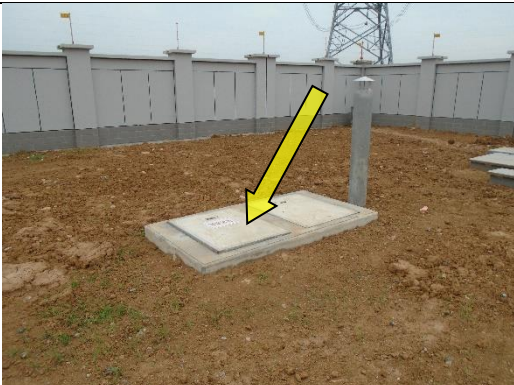
| <p>本期变电站西南角新建事故油池</p> | <p>本期#2 主变 2 号电抗器两侧防火防爆墙</p> |

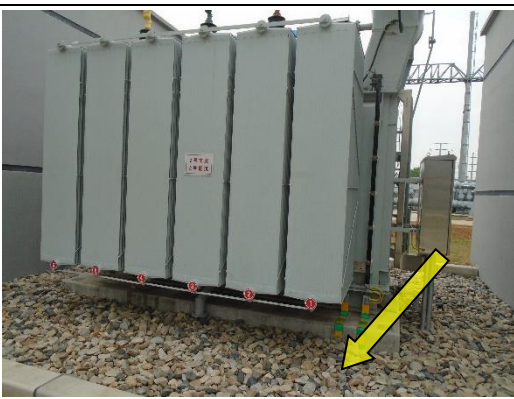
| <p>本期#2 主变 2 号电抗器事故油坑</p> | <p>主变压器防火墙包裹吸声阻尼材料</p> |

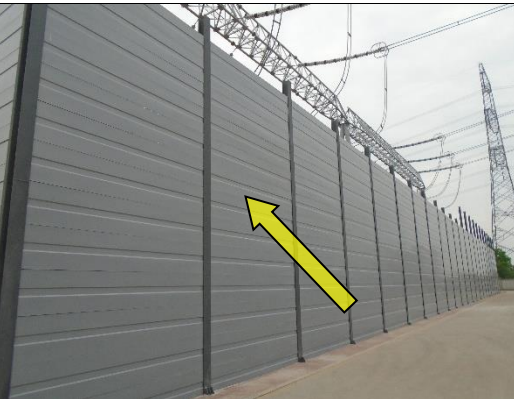
| <p>#1、#2 主变西侧加建 6.5m 高隔声屏障</p> | <p>西南侧、东南侧分别新建围墙</p> |

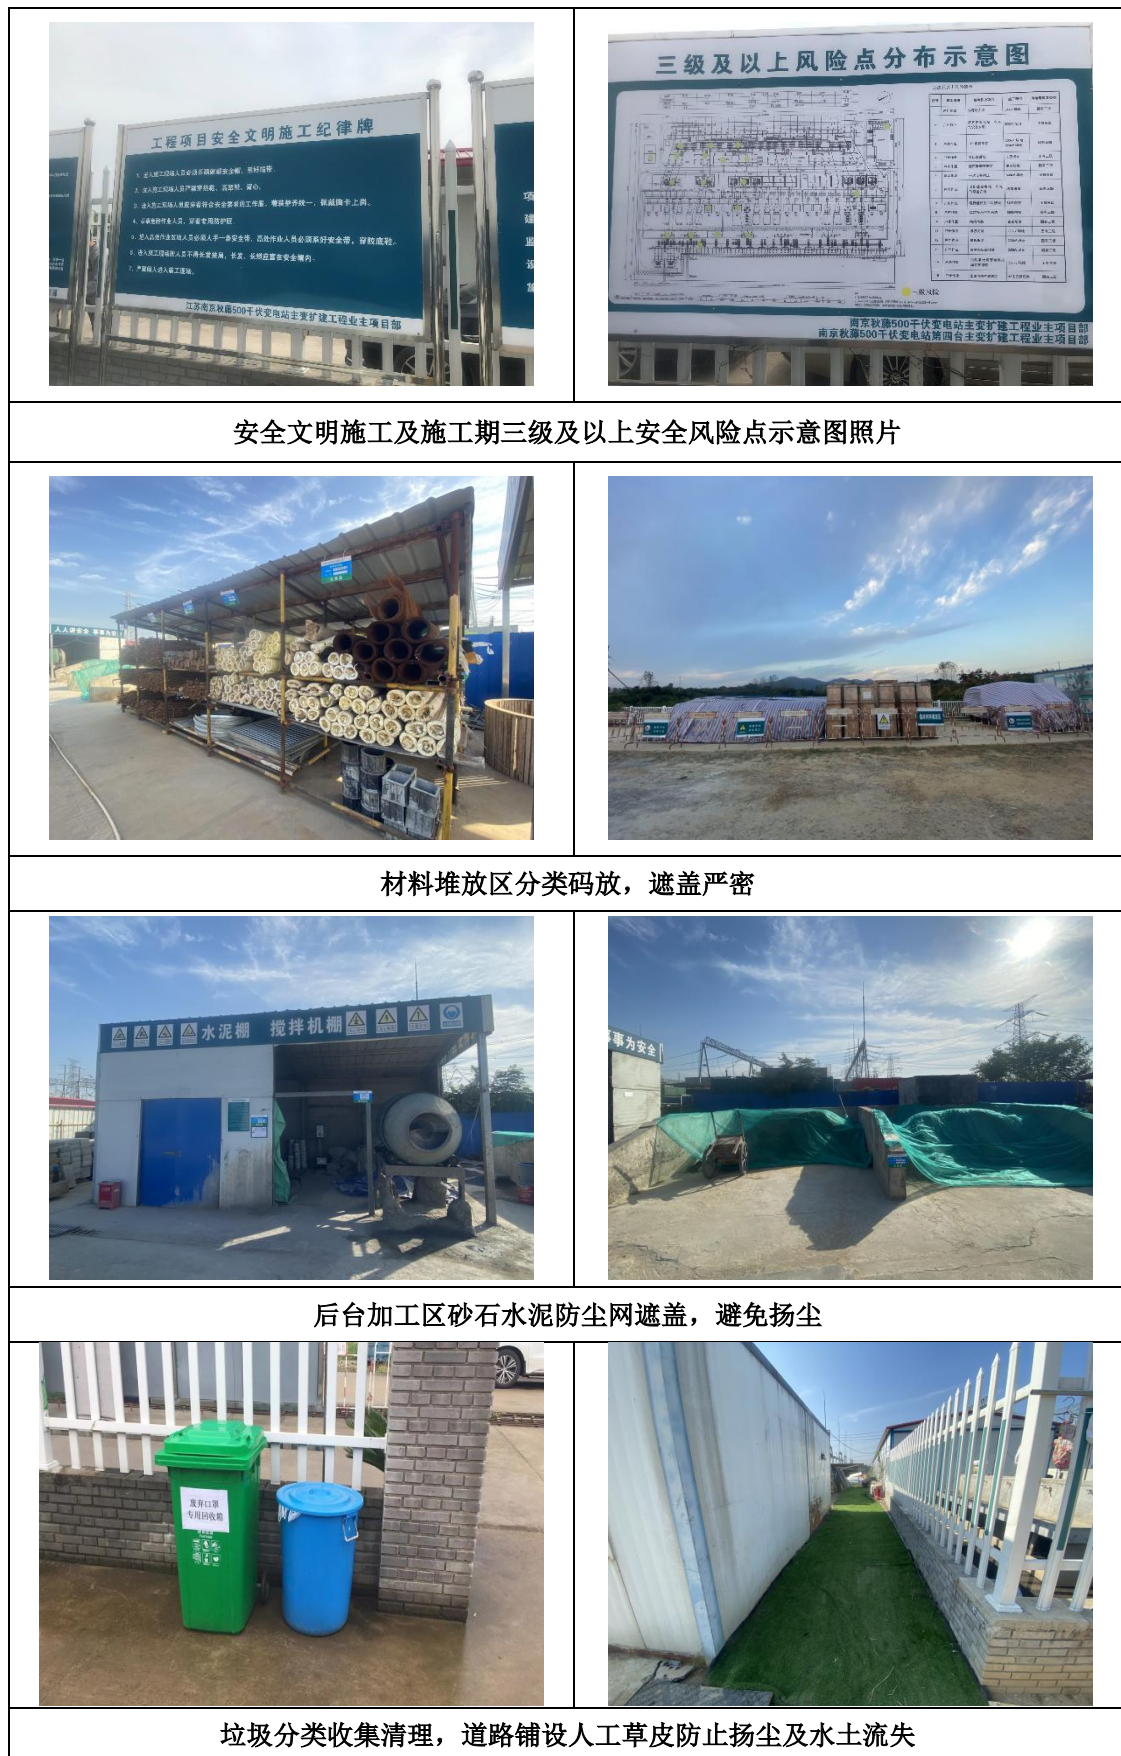
图 5-2 施工期环保措施落实情况照片

| 类别 | 环保设施和环保措施 | 落实情况 |
|---|---|---|
| 固体废物 | 施工时应将固体废物运至指定地点进行处理，不得随意堆放；施工人员产生的生活垃圾，交由环卫部门定期进行清理。 | <b>已落实：</b><br>施工人员产生的生活垃圾由垃圾桶收集后，交由环卫部门定期进行清理，见图 5-2。 |
| 施工管理 | 加强施工管理，合理安排施工时间，应将高噪声施工活动尽量安排在白天，应限制夜间高噪声机械施工活动。 | <b>已落实：</b><br>建设单位将有关环境保护、文明施工的内容列入相关施工文件中，开展了施工期环保、水保专项监督检查，夜间未进行施工作业，详见图 5-2。 |

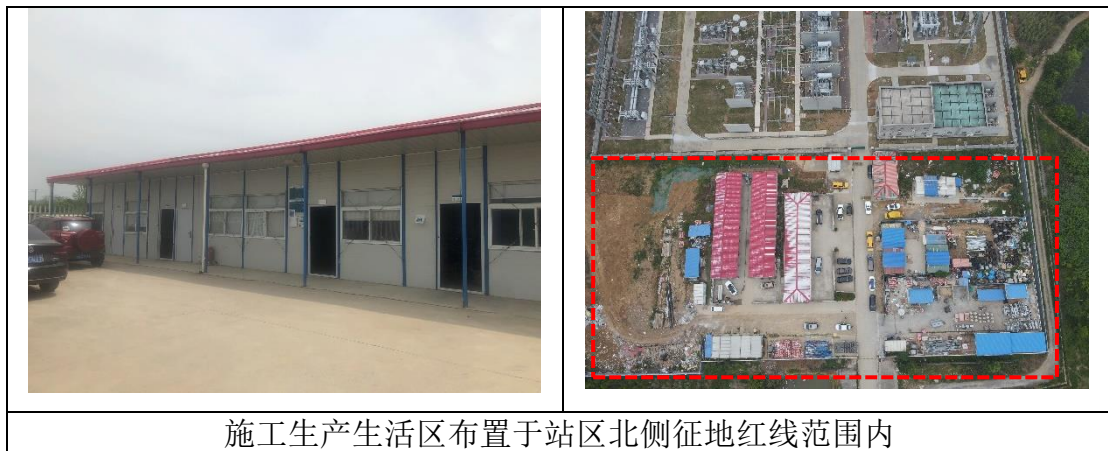
图 6-2 本期变电站主变扩建项目临时占地情况

本工程为秋藤 500kV 变电站第二期工程，在秋藤 500kV 变电站围墙内预留位置处进行扩建、不新增永久占地。施工生产生活区布置于站区北侧征地红线范围内，见图 6-2。

本工程施工结束后，施工单位已对站区内部占用的土地进行了恢复，并对临时占用的土地按照其原有的土地功能进行恢复。

施工生产生活区布置于站区北侧征地红线范围内

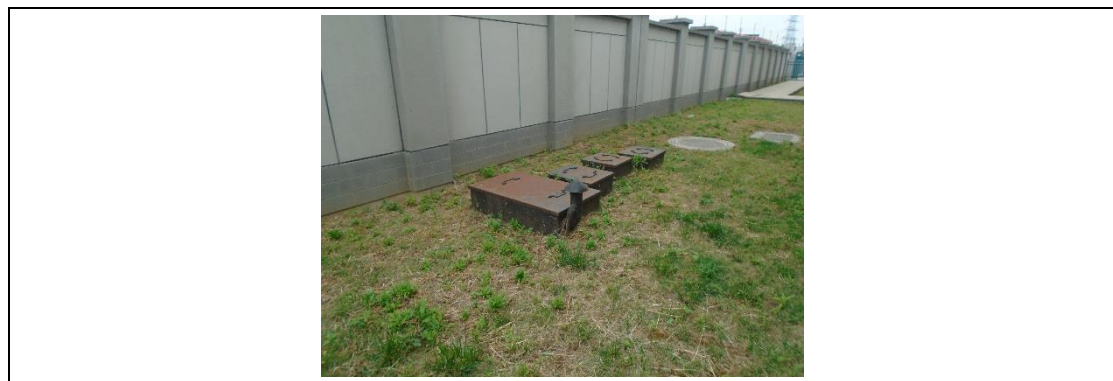
图 9-1 秋藤 500kV 变电站内地埋式污水处理设施

秋藤 500kV 变电站运行期污水主要来自主控制楼内运行人员产生的生活污水。日常工作人员为 14 人（每班 4 人），生活污水主要来源于主控制楼，主要污染物为 COD、SS，污水量不超过  $0.8\text{m}^3/\text{d}$ 。这些间断排放的少量生活污水采用地埋式污水设施处理后用于绿化，不外排，对站址周围水环境没有影响。

秋藤 500kV 变电站扩建项目未新增运行人员，未新增生活污水产生量，本期变电站主变扩建工程依托变电站现有项目污水处理工艺、设施。秋藤变现有污水处理设施能满足扩建时施工人员产生的生活污水处理要求

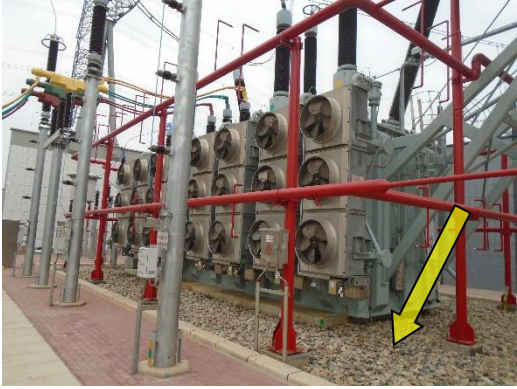
| <p>本期#1 主变事故油坑</p> | <p>本期#2 主变事故油坑</p> |

根据《火力发电厂与变电站设计防火标准》（GB50229-2019）中 6.7.8 “总事故贮油池的容量应按其接入的油量最大的一台设备确定，并设置油水分离装置”的要求，本期站内新建事故油池容积（180m<sup>3</sup>）能够满足需要，详见表 11-1。变电站在正常运行状态下，无变压器油外排，在变压器出现故障时可能产生变压器油泄漏。在事故状态下，会有部分变压器油外泄，通过变压器下事故油坑进入事故油池内。外泄的事故油由有资质的单位处理，不外排，不会对外环境产生影响。变电站自调试以来，未发生过变压器油外泄事故。

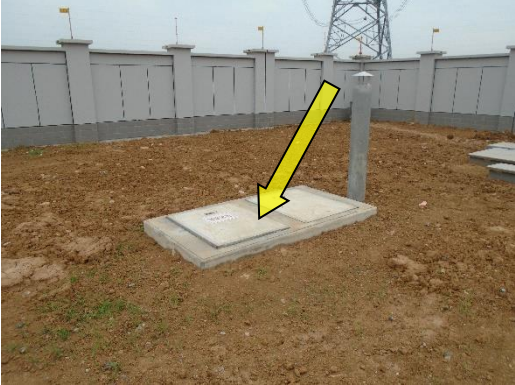
| <p>本期新建事故油池</p> | |
