江苏南京青龙山 500 千伏输变电工程

# 水土保持监测季度报告

(2022 年第 3 季度, 总第 4 期)

编制单位: 南京和谐生态工程技术有限公司

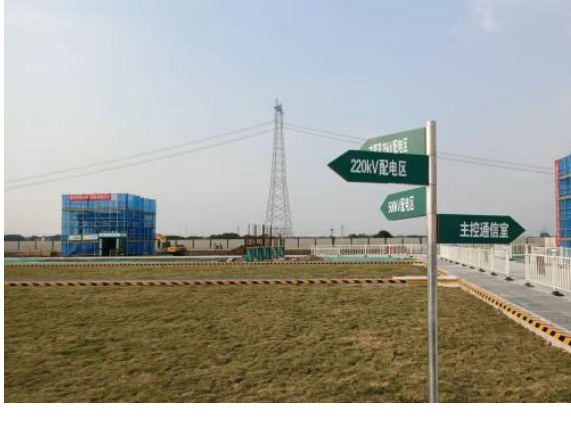
| <p>拍摄时间：2022.09<br/>监测分区：站区<br/>现场情况：草坪长势良好<br/>建议：继续养护</p> | <p>拍摄时间：2022.09<br/>监测分区：塔基区<br/>现场情况：植被尚未恢复<br/>建议：尽快恢复植被</p> |

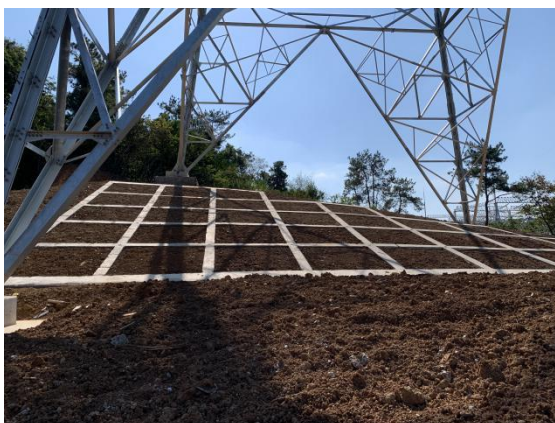
位于山上的塔基植被尚未恢复，施工临建未及时拆除。

建议临时占地使用结束后及时拆除恢复，塔基等临时占地尽快恢复植被，保证尽可能减少水土流失。

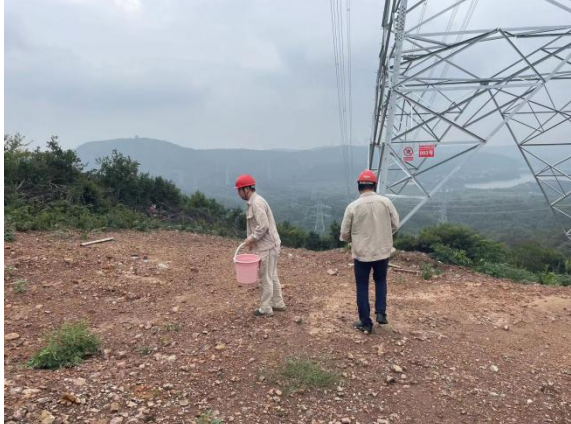
| <p>拍摄时间：2022.09<br/>监测分区：塔基区<br/>现场情况：撒播草籽<br/>建议：加强植被养护</p> | <p>拍摄时间：2022.09<br/>监测分区：施工生产生活区<br/>现场情况：临建拆除<br/>建议：尽快拆除硬化并恢复迹地</p> |
