连云港虹洋热电联产扩建（120兆瓦）项目

（公用工程岛场址）220千伏送出工程

水土保持监测总结报告

监测单位：江苏通凯生态环境科技有限公司

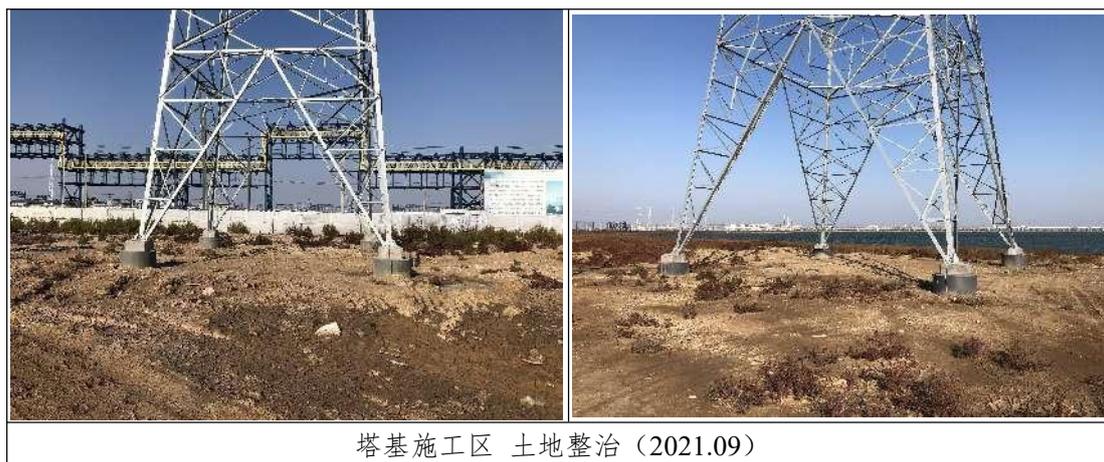
图 4-1 工程措施实施情况

防治分区及措施		单位	方案设计	实际实施	增减情况	实施位置	实施时间
塔基施工区	表土剥离	万 m ³	0.11	0.11	0	占用道路绿化带的区域	2020.12-2021.02
	土地整治	hm ²	0.36	0.36	0	占用道路绿化带的区域	2021.08-2021.10
	表土回覆	万 m ³	0.11	0	-0.11	/	/
牵张场及跨越场区	土地整治	hm ²	0.13	0.13	0	占用道路绿化带的区域	2021.10
施工便道区	土地整治	hm ²	0.16	0.16	0	占用道路绿化带的区域	2021.10

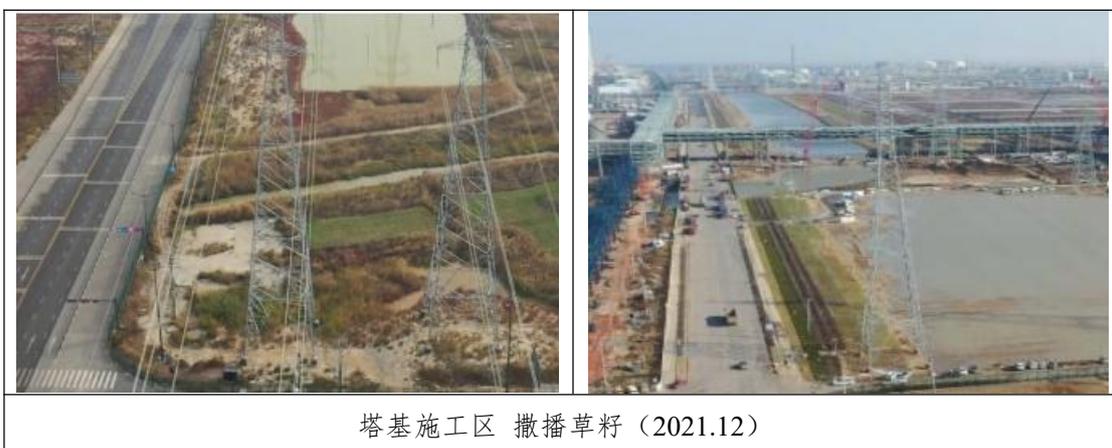
图 4-2 植物措施实施情况

根据现场监测，建设单位对占用道路绿化带的区域采取了撒播草籽的措施。建设单位对已实施的植物措施进行了养护，各项植物措施保存良好，形成了较高覆盖度，发挥了应有的水土保持效果，有效的保护了水土资源。工程建设全过程未发生因植物措施不完善带来的水土流失加剧情况。

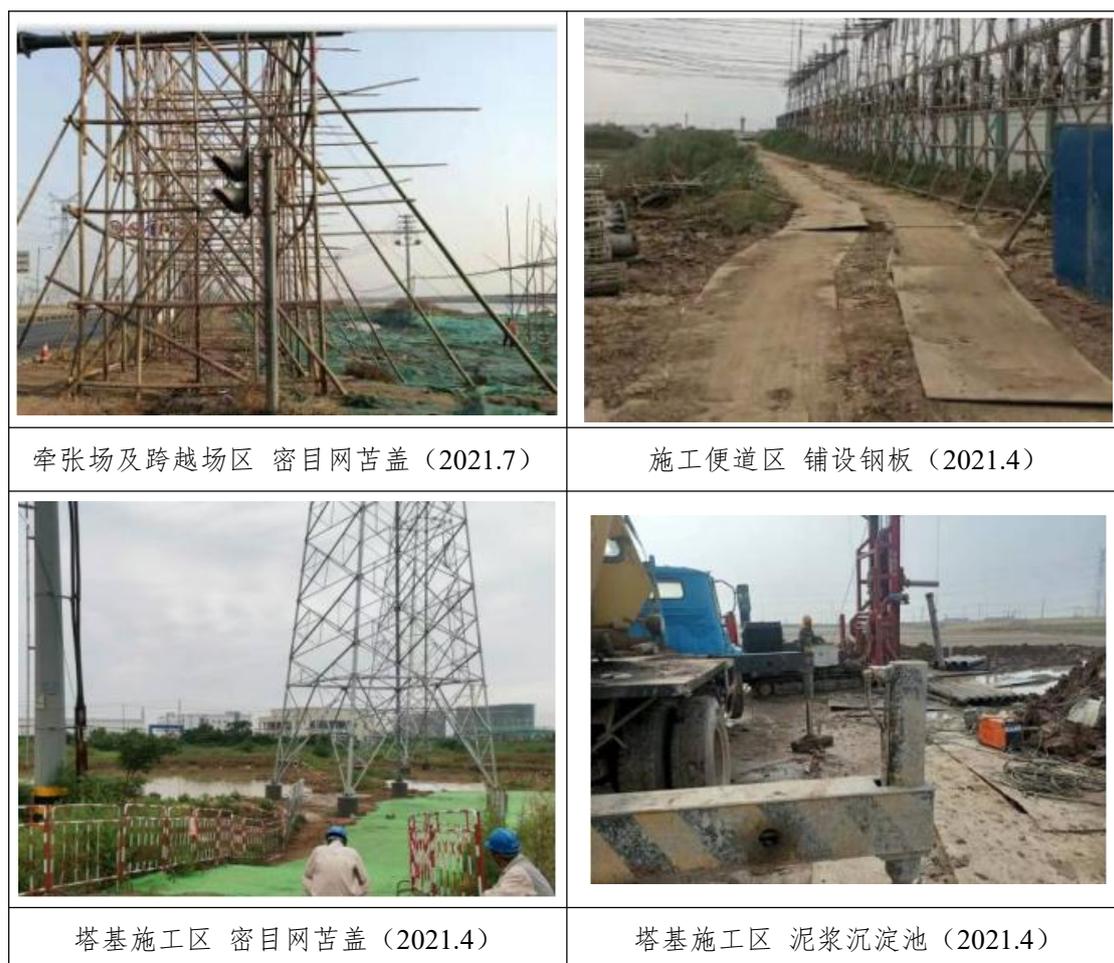
图 4-3 临时措施实施情况

防治分区及措施		单位	方案设计	实际实施	增减情况	实施位置	实施时间
塔基施工区	泥浆沉淀池	座	31	31	0	灌注桩基础旁	2020.12 -2021.05
	密目网苫盖	hm ²	0.80	0.80	0	裸露地表及临时堆土区域	2020.12 -2021.07
	铺设钢板	hm ²	0.40	0.40	0	部分施工区域	2020.12 -2021.05
	临时排水沟	m	620	620	0	泥浆沉淀池四周	2020.12 -2021.05
牵张场及跨越场区	密目网苫盖	hm ²	0.21	0.21	0	机械占压区域	2021.06 -2021.09
施工便道区	铺设钢板	hm ²	0.20	0.20	0	松软路面区域	2020.12 -2021.09

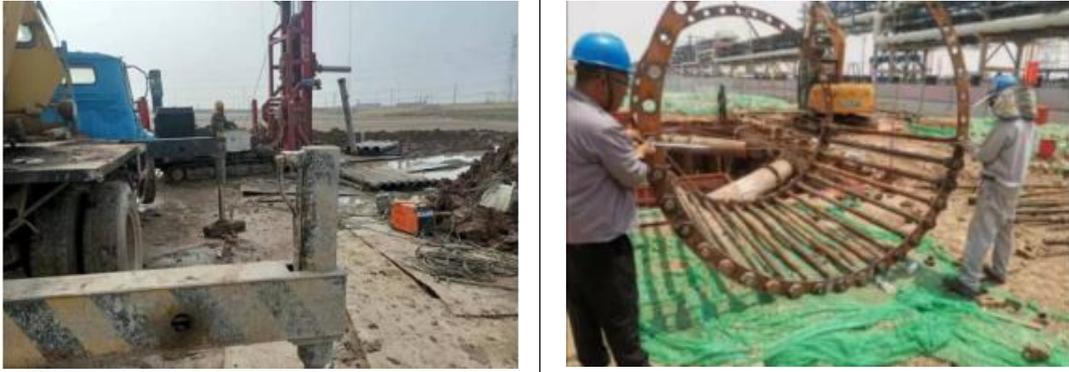
监测时间	2020年12月20日
监测意见	2020年12月20日，监测小组对连云港虹洋热电联产扩建（120兆瓦）项目（公用工程岛场址）220千伏送出工程进行了第一次现场监测，现场正在进行塔基基础施工，占压区域采取了铺设钢板和密目网苫盖的措施，基础施工旁设置了泥浆沉淀池，水土流失防治效果较好。

塔基施工区裸露地表采取了铺设钢板和密目网苫盖的措施，基础施工旁设置了泥浆沉淀池，现场情况较好。

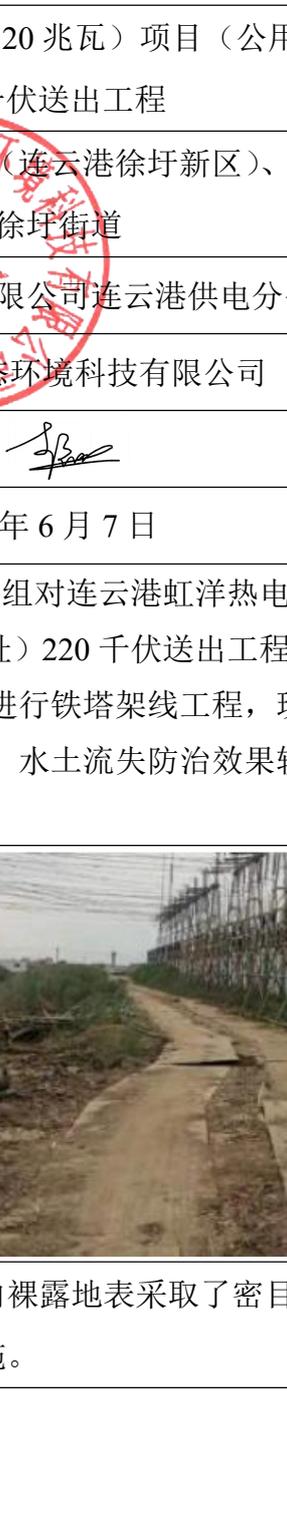
监测时间	2021年6月7日
监测意见	2021年6月7日，监测小组对连云港虹洋热电联产扩建（120兆瓦）项目（公用工程岛场址）220千伏送出工程进行第二次现场监测，目前线路工程正在进行铁塔架线工程，现场采取了密目网苫盖、铺设钢板等措施，水土流失防治效果较好。具体情况如下：

塔基施工区正在进行架线施工，区域内裸露地表采取了密目网苫盖的措施，施工临时道路区采取了铺设钢板的措施。

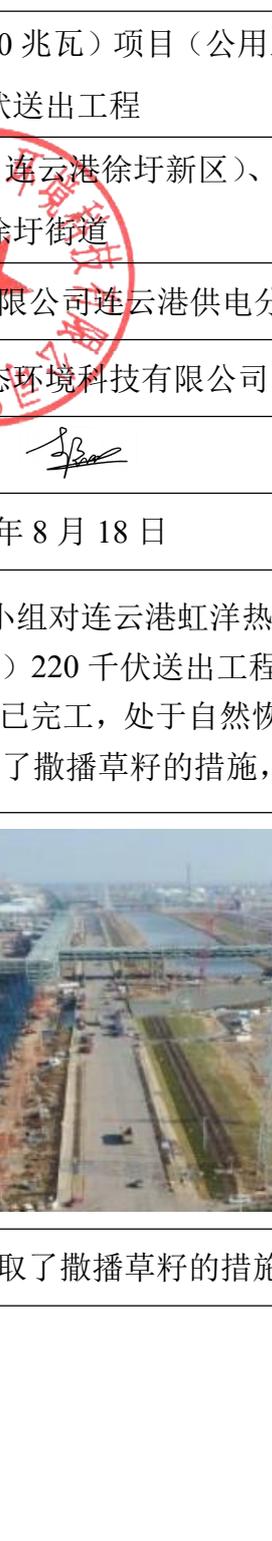
监测时间	2022年8月18日
监测意见	2022年8月18日，监测小组对连云港虹洋热电联产扩建（120兆瓦）项目（公用工程岛场址）220千伏送出工程沿线情况进行了第三次现场监测，目前该工程已完工，处于自然恢复期，线路工程占用道路绿化带的区域已采取了撒播草籽的措施，现场情况较好。

线路工程占用道路绿化带的区域已采取了撒播草籽的措施。

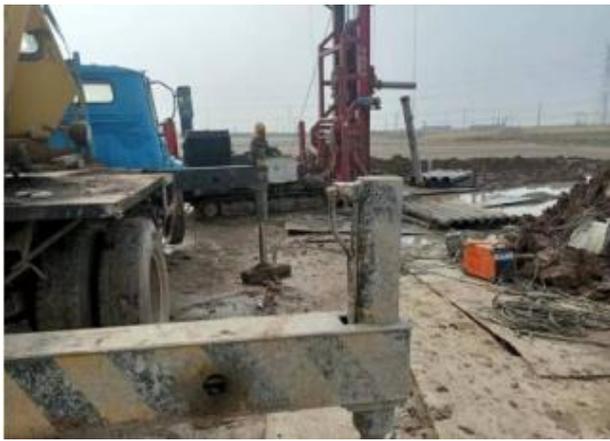
塔基施工区 泥浆沉淀池 (2021.04)

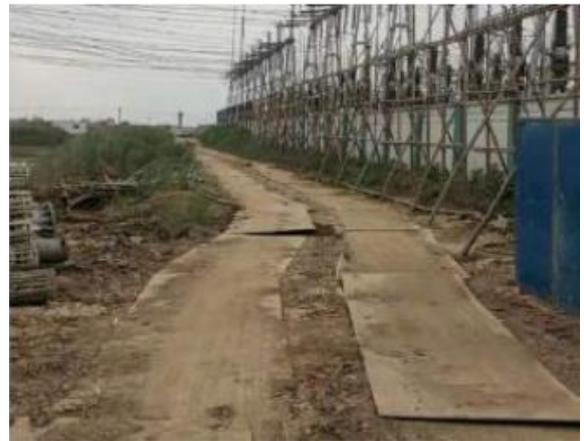
施工便道区 铺设钢板 (2021.04)

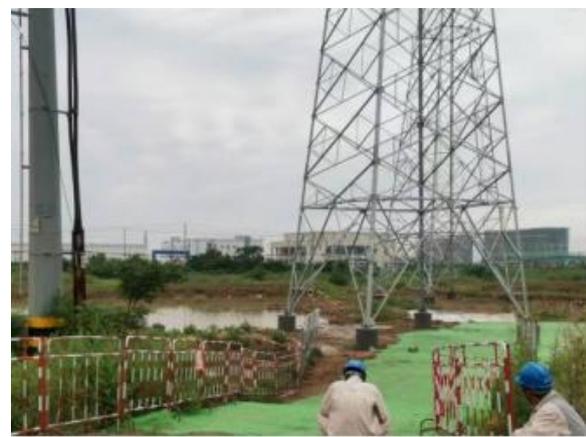
塔基施工区 密目网苫盖 (2021.04)

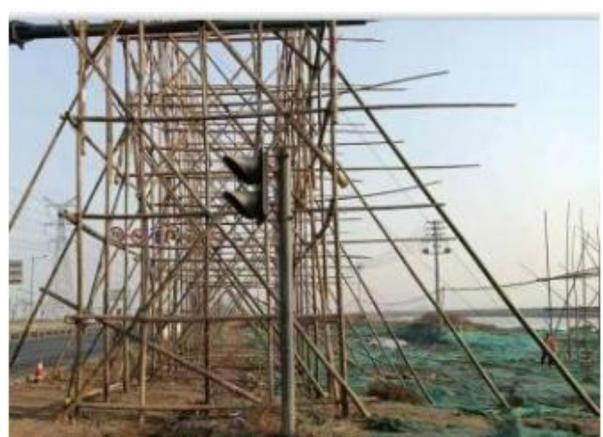
牵张场及跨越场区 密目网苫盖 (2021.07)

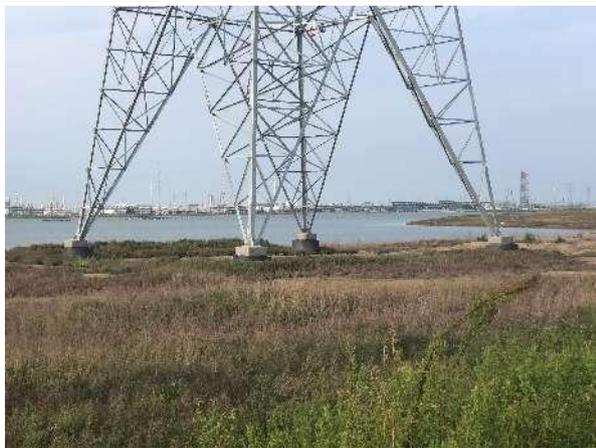
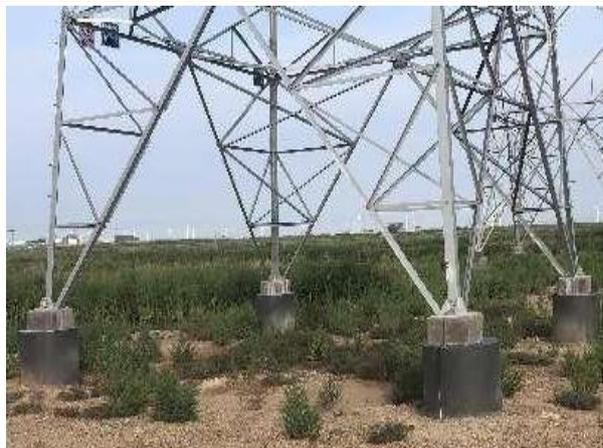
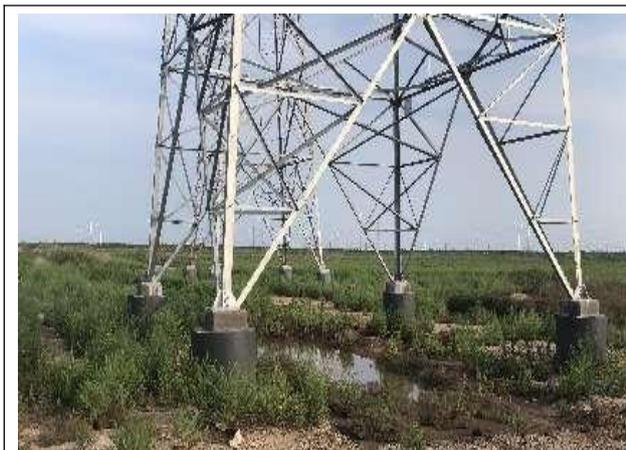
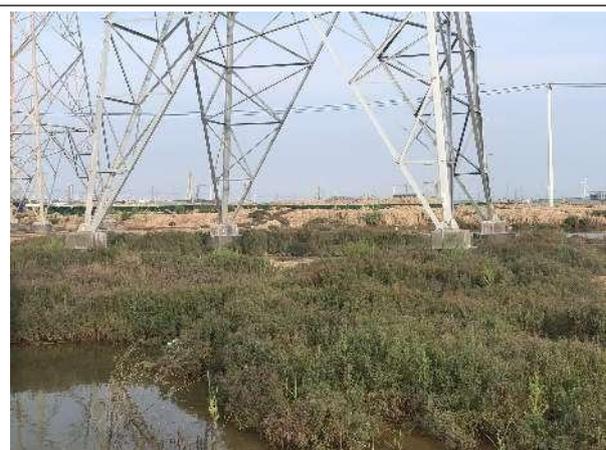
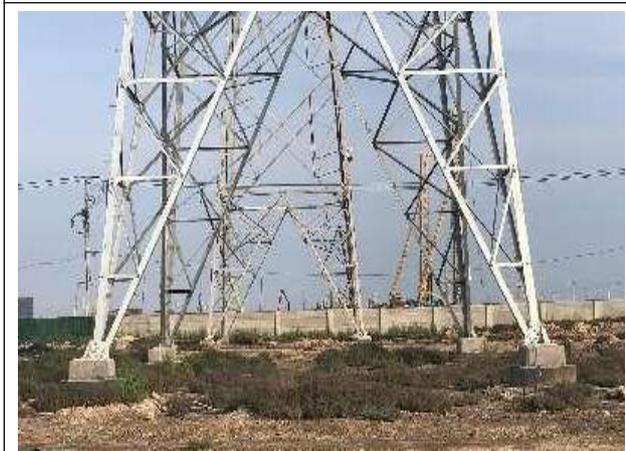
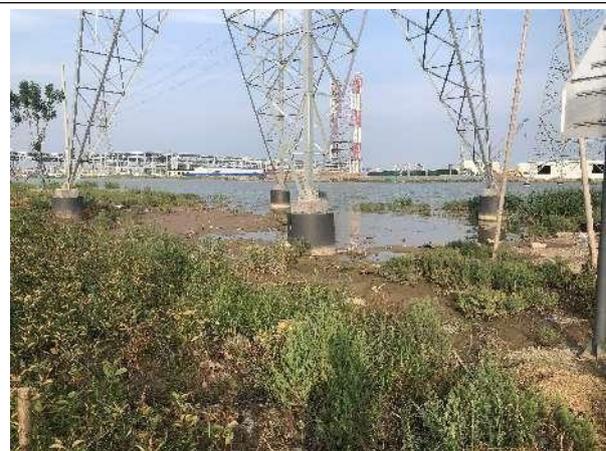
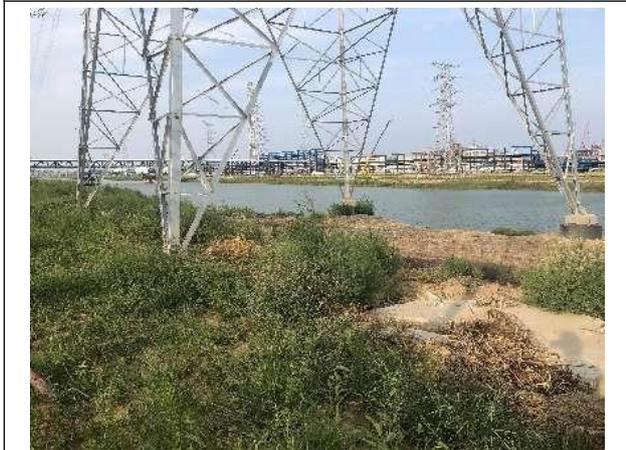
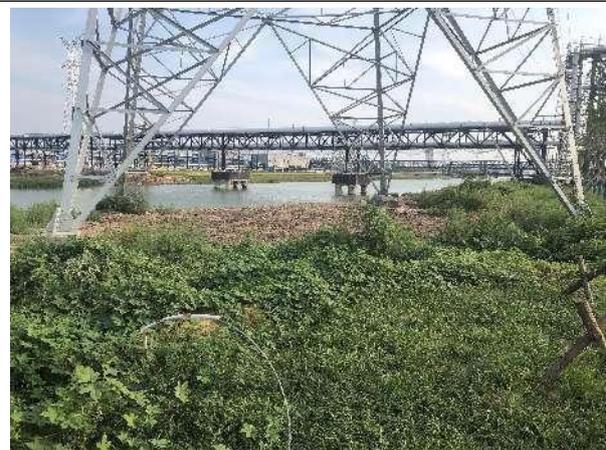
塔基施工区 撒播草籽 (2022.08)

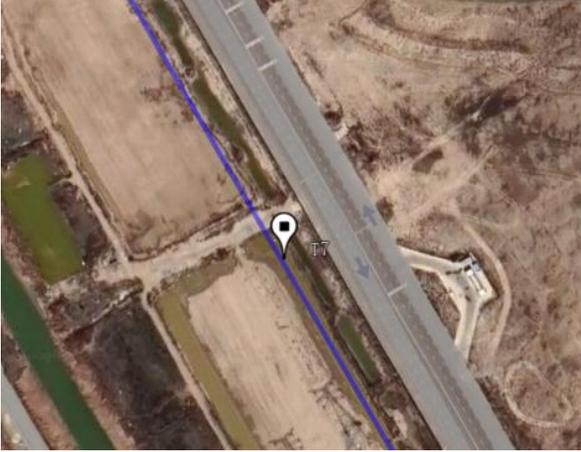
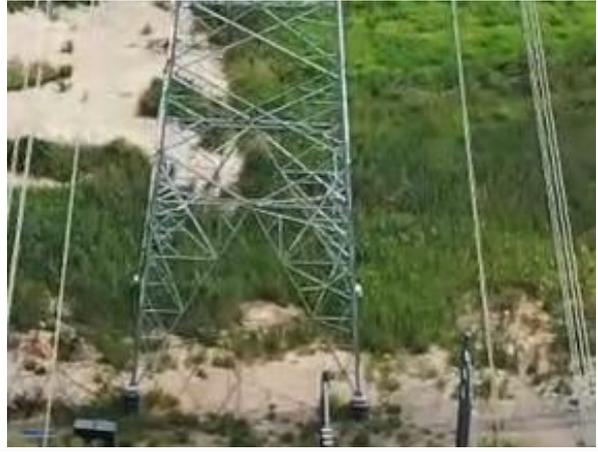
(1) 2020 年 7 月 T7

2021 年 12 月 T7

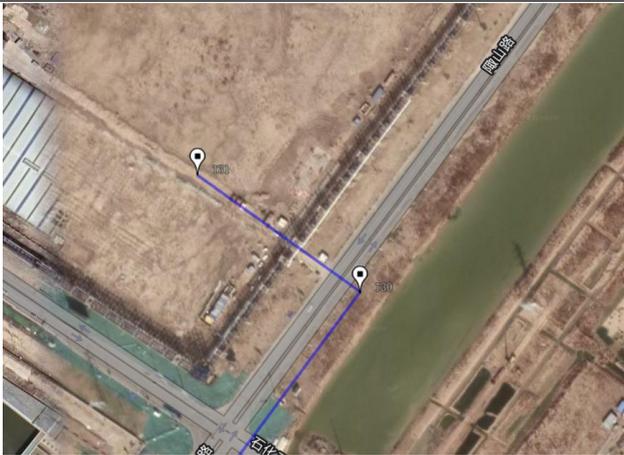
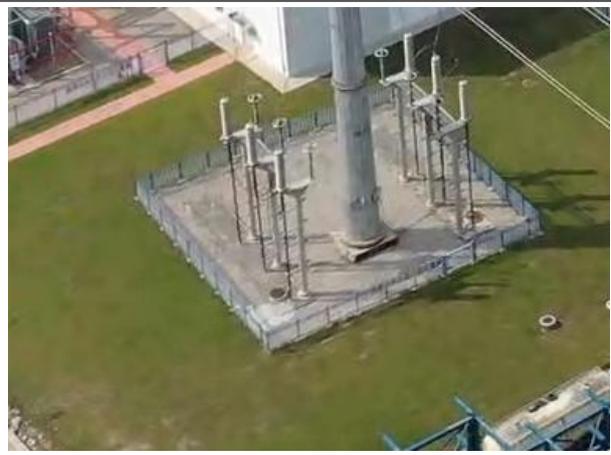
(2) 2020 年 7 月 T31

2021 年 12 月 T31

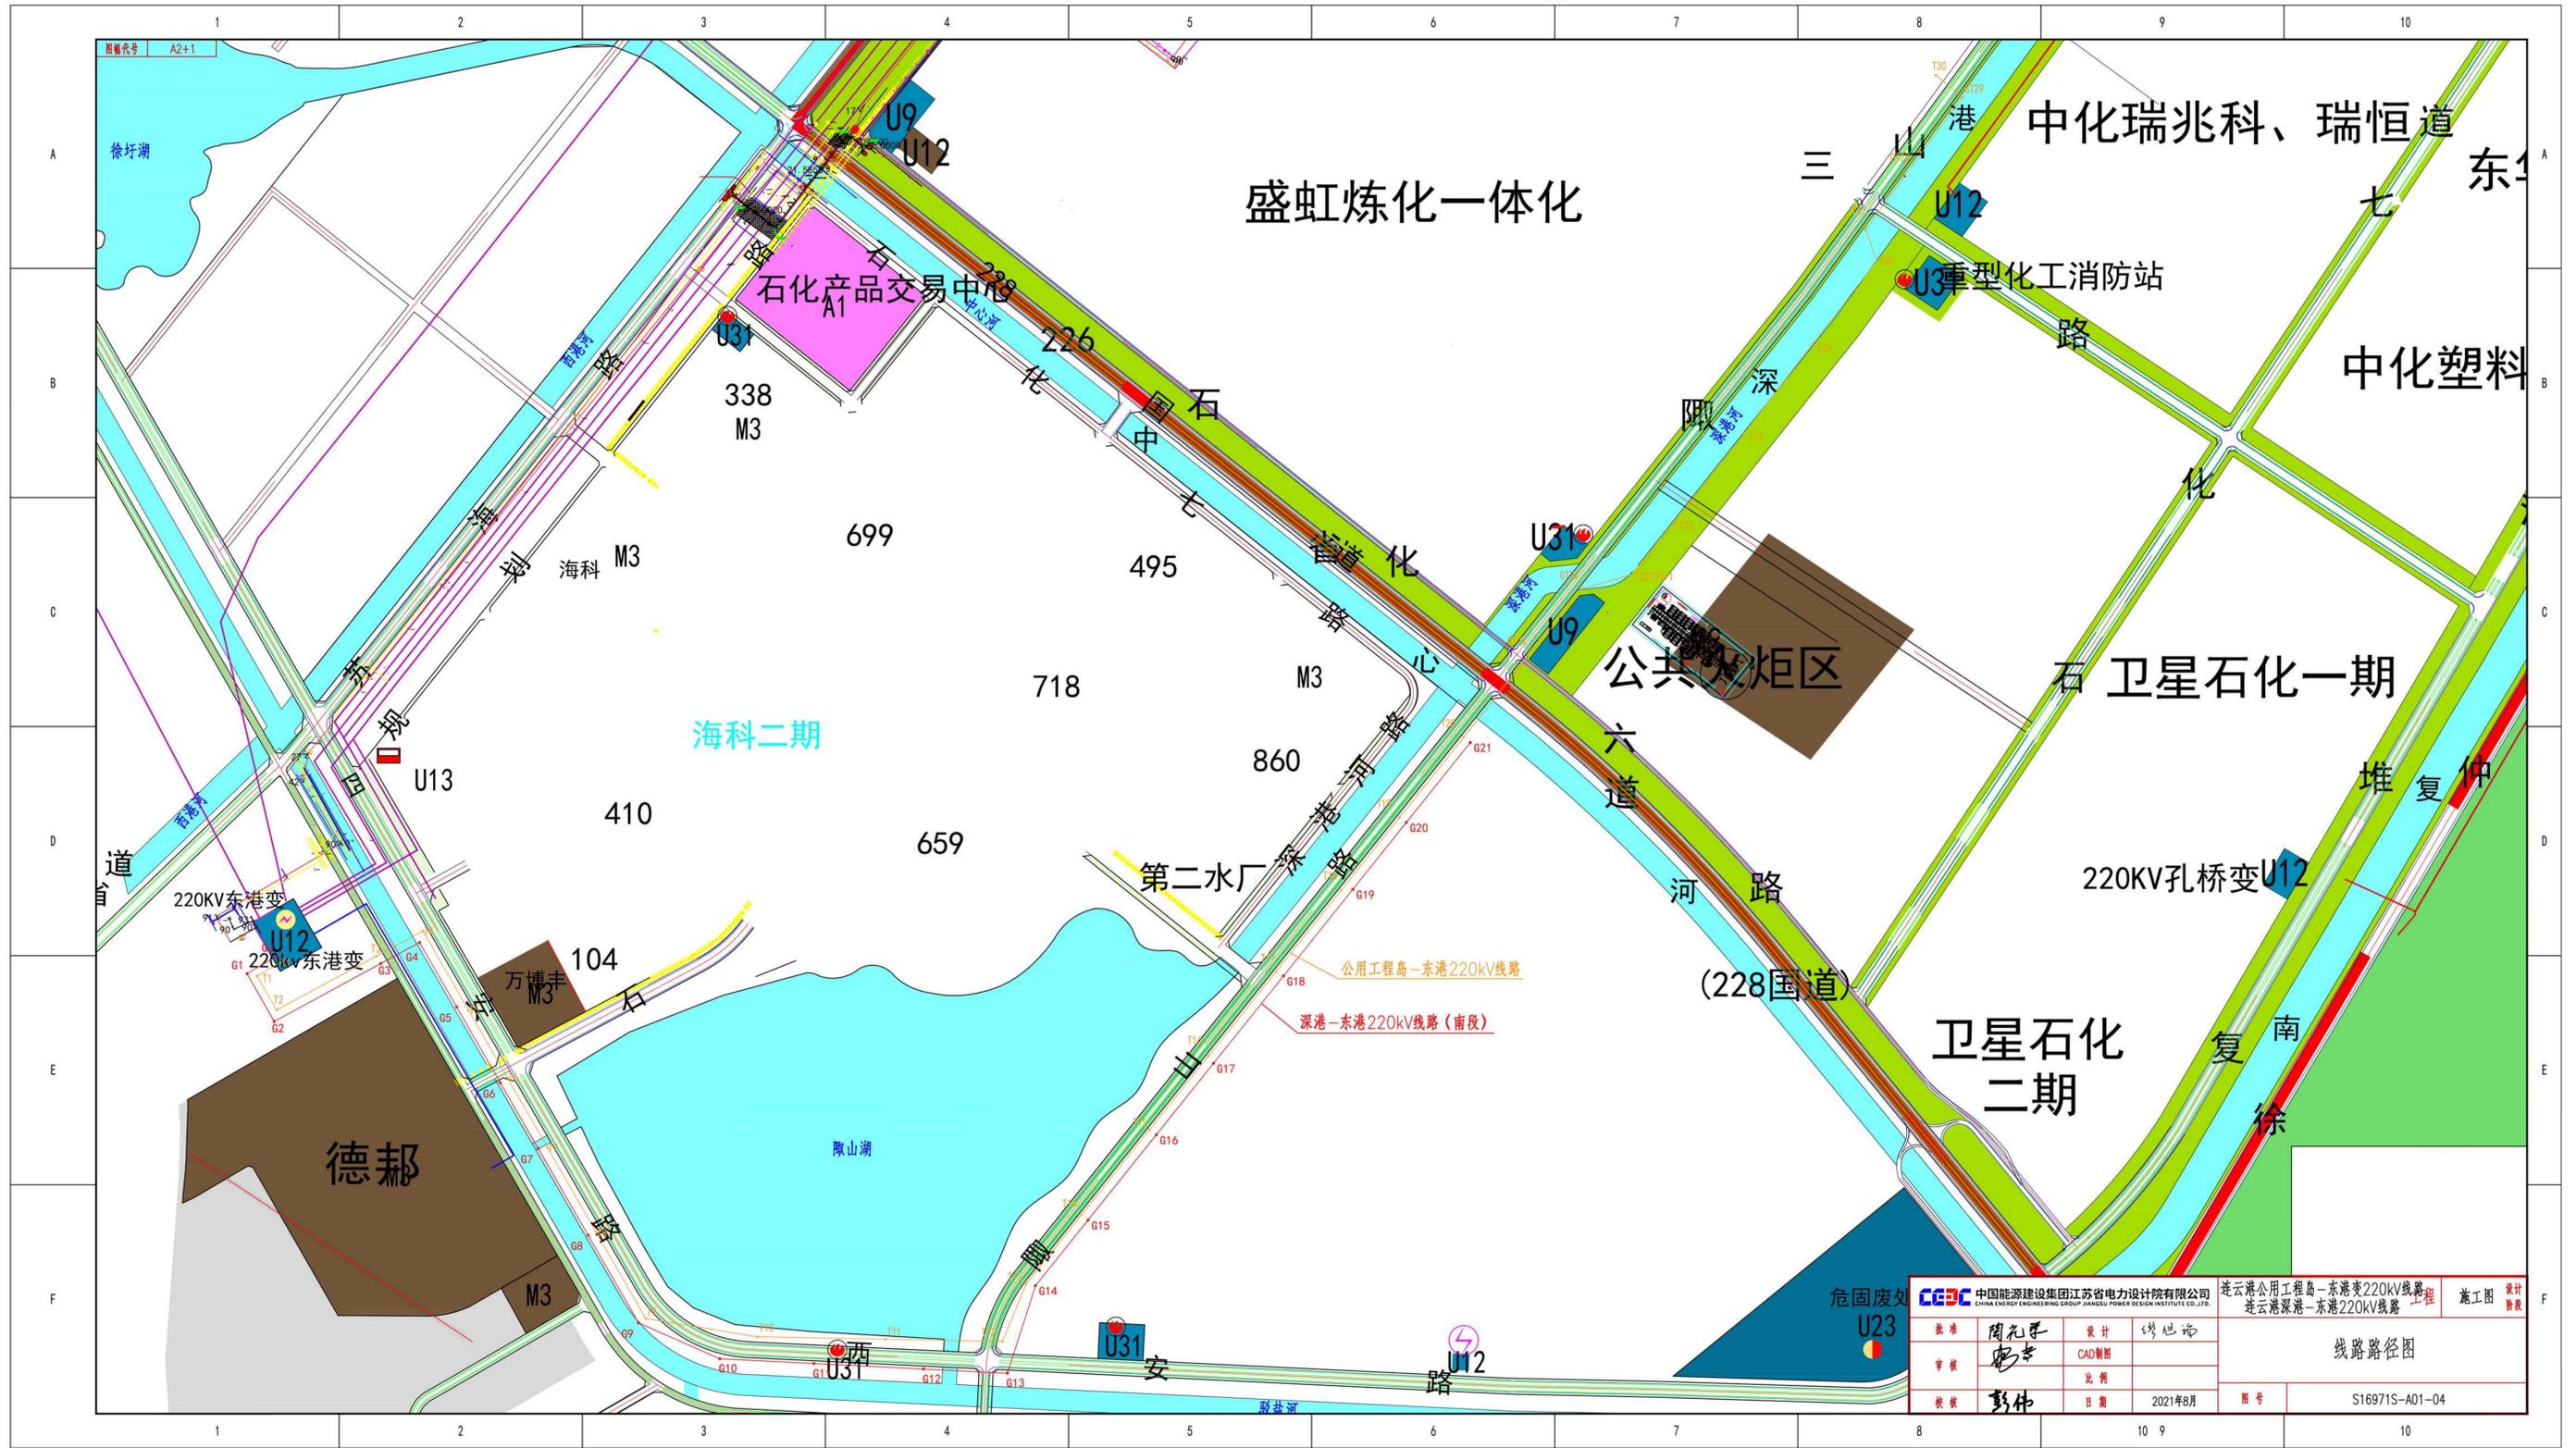
附图2 线路路径图

中国能源建设集团江苏省电力设计院有限公司 CHINA ENERGY ENGINEERING GROUP JIANGSU POWER DESIGN INSTITUTE CO., LTD.		连云港公用工程岛-东港220kV线路 连云港深港-东港220kV线路		设计 审核 制图 日期 2021年8月
设计 审核 制图 日期	设计 审核 制图 日期	线路路径图		图号 S16971S-A01-04
