江苏盱眙~秋藤 500 千伏线路工程

# 水土保持监测季度报告

(2022 年第 4 季度, 总第 5 期)

编制单位: 淮河水利委员会淮河流域水土保持监测中心站

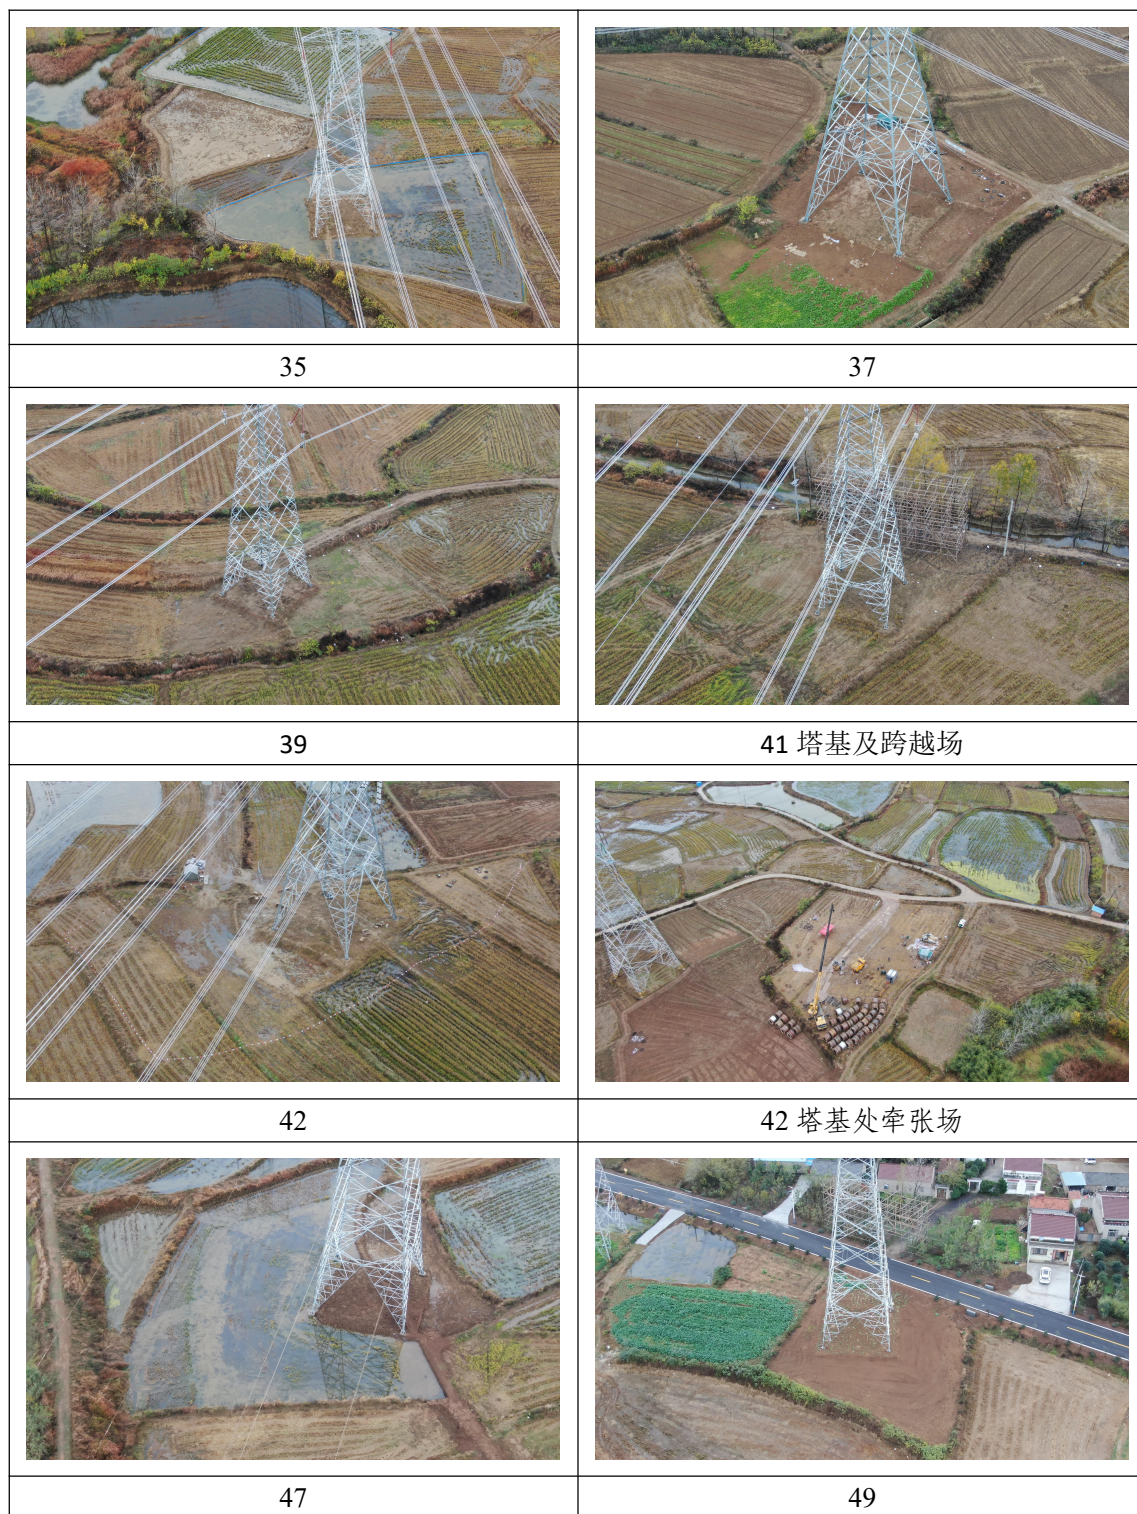
图 3-1 监测面积解译图

截止目前工程扰动土地面积共计 11.51hm<sup>2</sup>，其中塔基区 9.76hm<sup>2</sup>，牵张场区 0.5hm<sup>2</sup>，跨越场区 0.06hm<sup>2</sup>，施工道路区 1.19hm<sup>2</sup>。详见表 3-1。

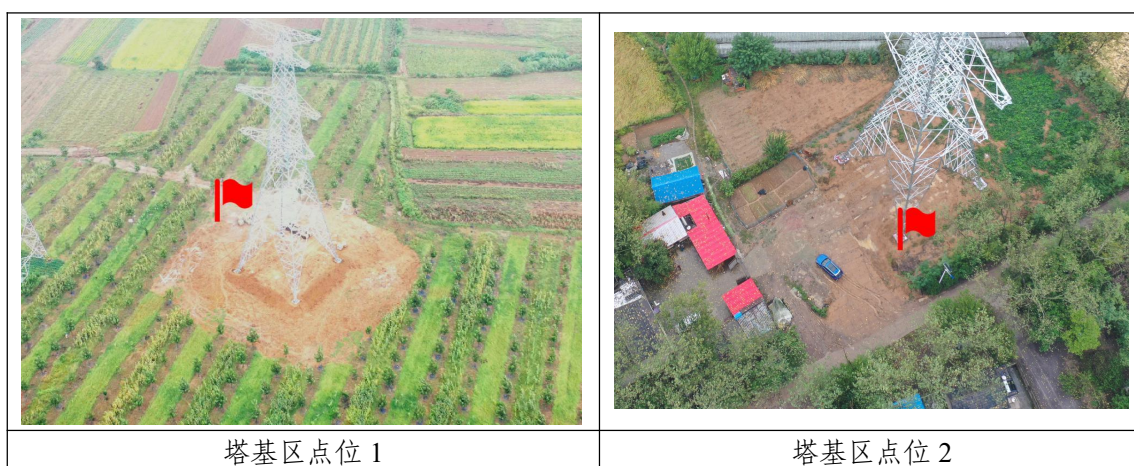
图 3-2 监测点位图

本工程在塔基区共布设 2 个监测点位。通过调查获得的水土流失因子，采用《生产建设项目土壤流失量测算导则》（SL773-2018）的土壤流失模型，计算塔基区的平均侵蚀模数为  $560\text{t}/(\text{km}^2\cdot\text{a})$ 。
