江苏盱眙~秋藤 500 千伏线路工程

# 水土保持监测季度报告

(2023 年第 2 季度, 总第 7 期)

编制单位: 淮河水利委员会淮河流域水土保持监测中心站

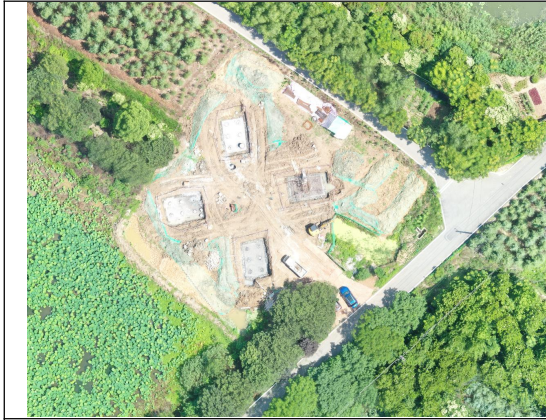
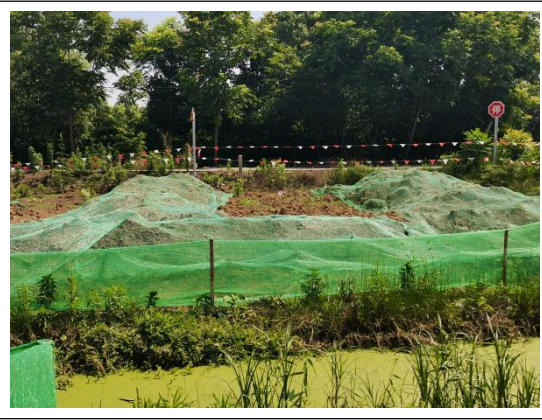
233

| | 临时措施 | 10 | 7 | 233、246、247 号塔基未及时<br>布设临时苫盖措施 |

建议：建议塔基施工时对堆土进行临时苫盖。

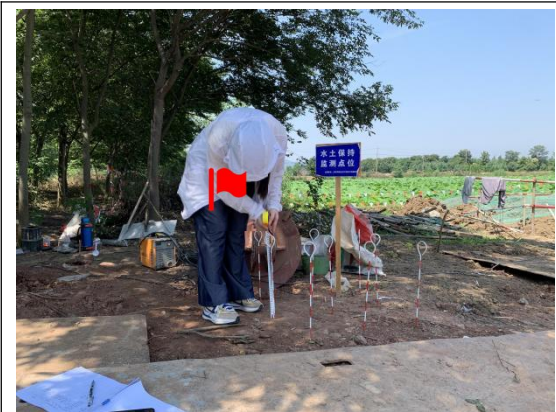
| 塔基区点位 233 | 塔基区点位 246 |

本工程在塔基区共布设 3 个监测点位。通过调查获得的水土流失因子，采用《生产建设项目土壤流失量测算导则》（SL773-2018）的土壤流失模型，计算塔基区的平均侵蚀模数为  $850t/(km^2 \cdot a)$ 。
