江苏句容抽水蓄能电站 500 千伏送出工程

# 水土保持监测季度报告

(2023 年第 2 季度, 总第 15 期)

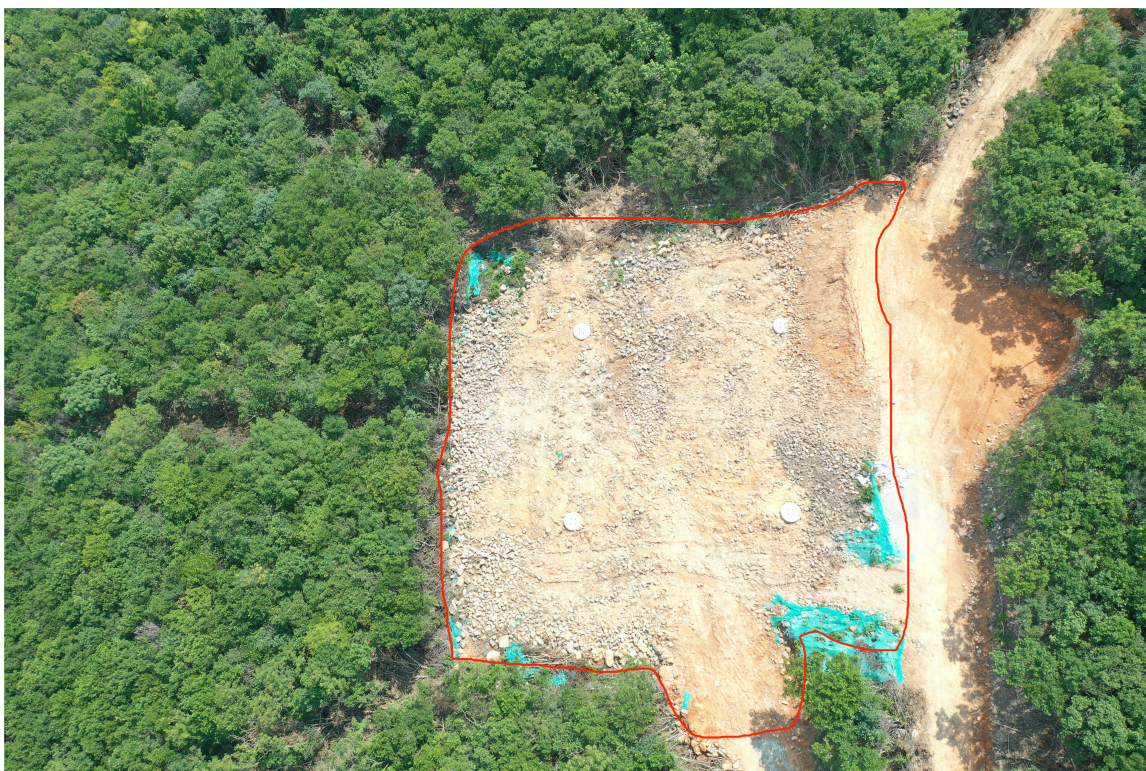
本季度选择 2 个塔基作为监测对象，塔基类型为角钢塔，其中 G40 立塔已完成，准备进行后续基架线工作，G33 基础已完成，准备进行后续立塔工作。

根据现场对 G33、G40 处塔进行调查、量测，计算得出该区域平均扰动土地面积为 1244m<sup>2</sup>。

| 塔基号 | 基础形式 | 塔型 | 新增 | 累计 | 平均扰动面积 |
|---|---|---|---|---|---|
| G33 | 灌注桩基础 | 角钢塔 | 0 | 1125 $\text{m}^2$ | 1244 $\text{m}^2$ |

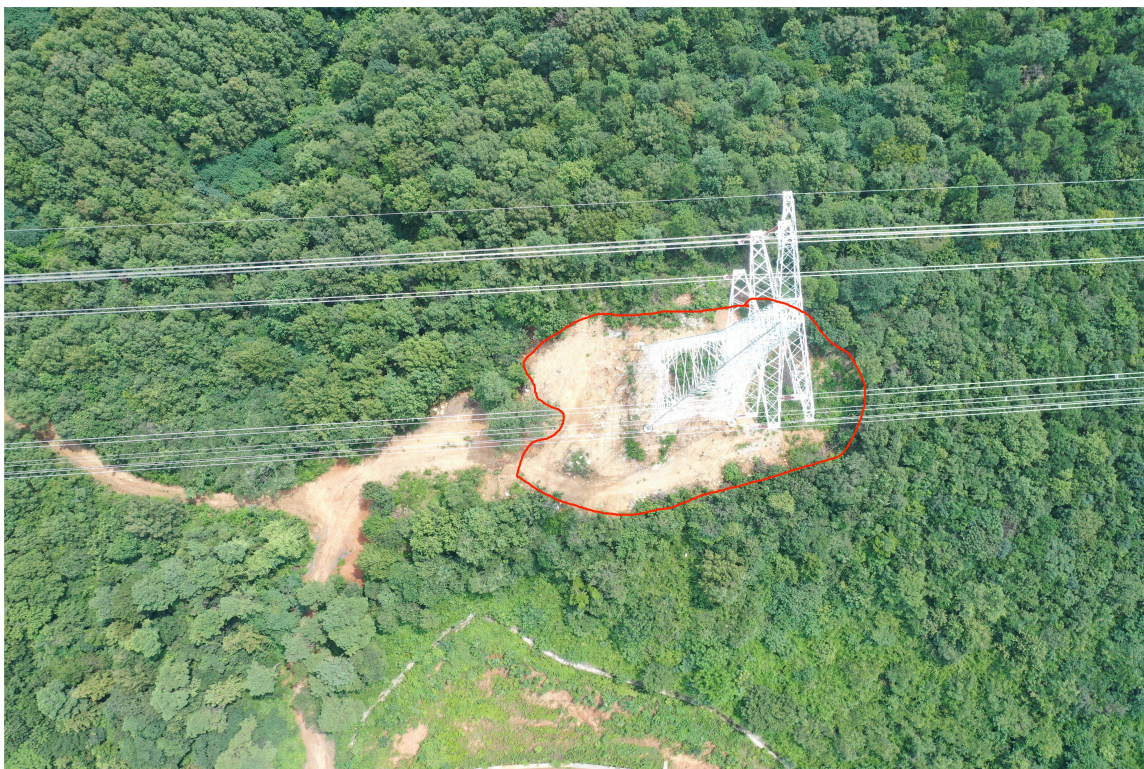
| 塔基号 | 基础形式 | 塔型 | 新增 | 累计 | 平均扰动面积 |
|---|---|---|---|---|---|
| G40 | 灌注桩基础 | 角钢塔 | 0 | 1363 $\text{m}^2$ | |
