江苏盱眙~秋藤 500 千伏线路工程

# 水土保持监测季度报告

(2024 年第 1 季度, 总第 10 期)

编制单位: 淮河水利委员会淮河流域水土保持监测中心站

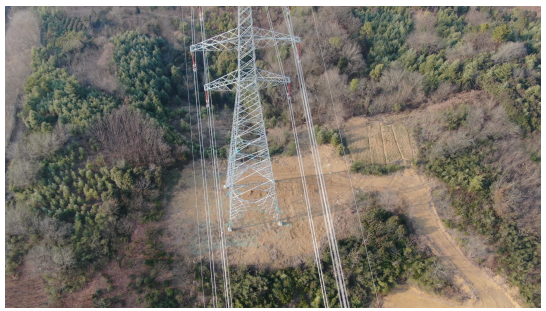
| 246 号塔基 | 247 号塔基 |

| | 植物措施 | 15 | 11 | 246、248 号塔基植被恢复效果不好 |

存在问题：246、248 号塔基植被恢复效果不好。

建议：建议加强植被养护或补栽。

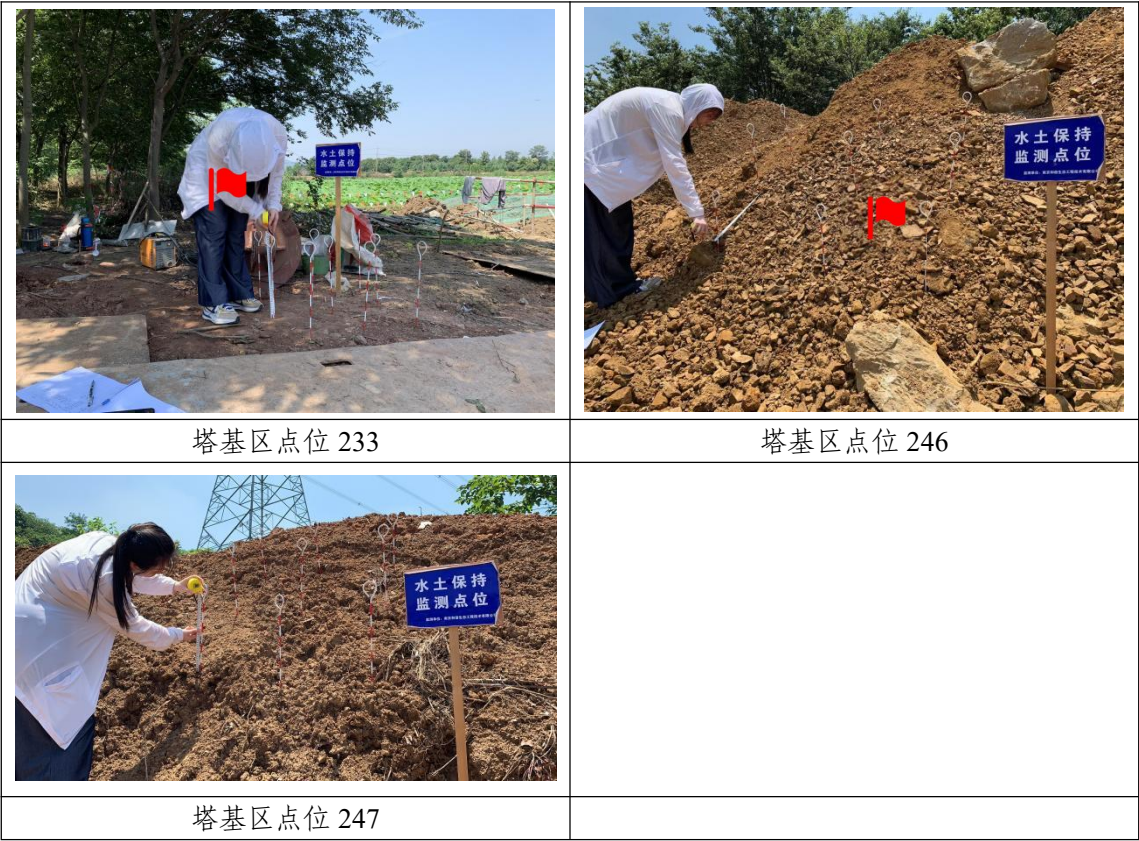
图 3-2 监测点位图

本工程在塔基区共布设 3 个监测点位。通过调查获得的水土流失因子，采用《生产建设项目土壤流失量测算导则》（SL773-2018）的土壤流失模型，计算塔基区的平均侵蚀模数为  $850t/(km^2 \cdot a)$ 。
