泰州金茂源项目 110 千伏线路工程

水土保持设施验收报告

建设单位：国网江苏省电力有限公司泰州供电分公司
编制单位：江苏通凯生态科技有限公司
2024 年 8 月

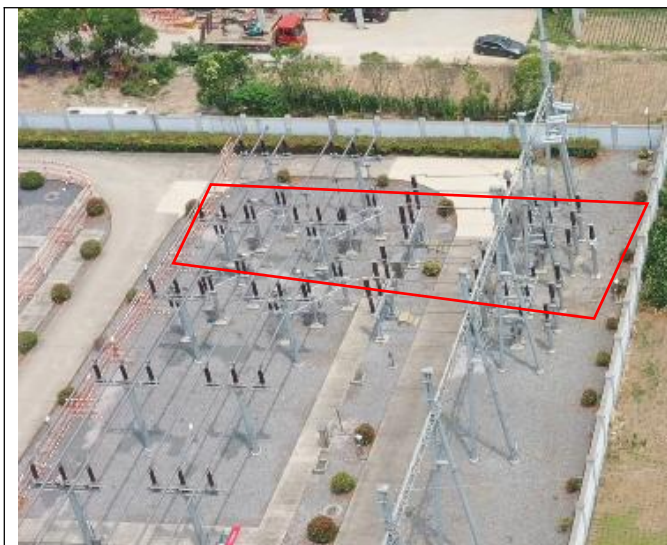
表土剥离：经现场踏勘，该措施未实施，较方案设计减少 30m³。
土地整治：经现场踏勘，该措施未实施，较方案设计减少 200m²。
碎石压盖：在施工后期，对间隔扩建区裸露地表进行了碎石压盖（2024 年 2 月），碎石压盖面积为 200m²，较方案设计增加 200m²。

间隔扩建区 碎石压盖 (2024.6)

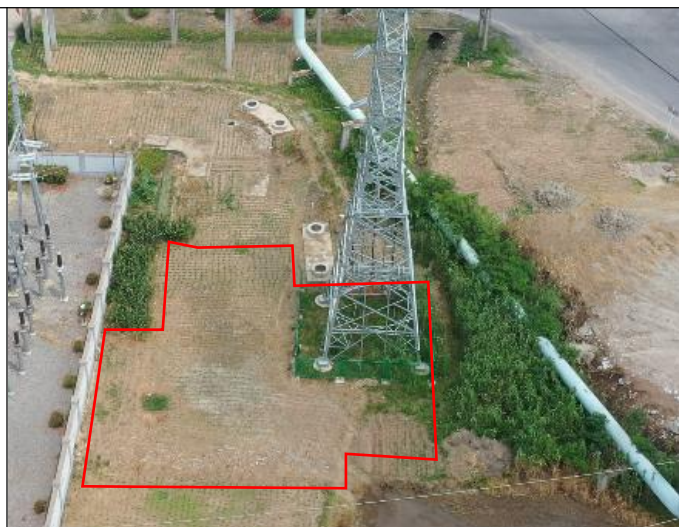
表土剥离：在各塔基基础施工前，对塔基区永久占地及开挖区域进行了表土剥离（2023 年 9 月），剥离面积为 220m²，剥离厚度为 30cm，剥离量为 66m³，较方案设计减少 6m³。
土地整治：在施工后期，对塔基区裸露地表进行了土地整治（2024 年 2 月），土地整治面积为 396m²，较方案设计减少 3m²。土地整治后 282m² 进行复耕，剩余 114m² 恢复植被。

撒播狗牙根草籽：在施工后期，对塔基区永久占地区域采取了撒播狗牙根草籽措施（2024年2月），撒播面积 110m^2 ，撒播密度 $100\text{kg}/\text{hm}^2$ ，撒播狗牙根草籽 1.1kg ，较方案设计增加 110m^2 。

塔基区 T1 复耕、撒播草籽 (2024.6)

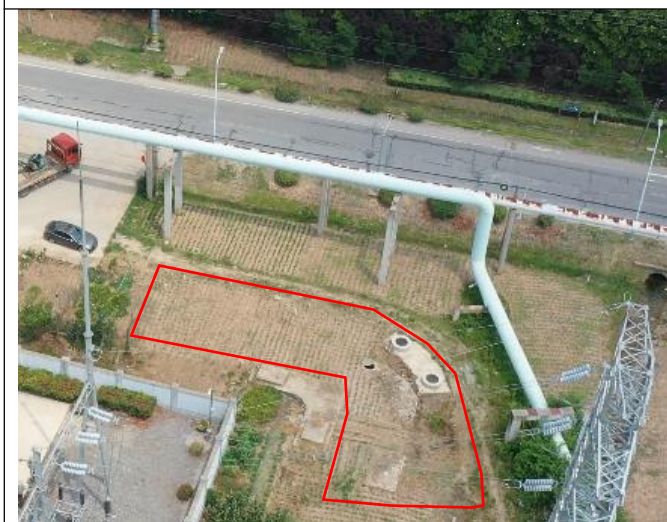
表土剥离：在电缆基础施工前，对电缆施工区开挖植被良好区域进行了表土剥离（2023 年 9 月-2023 年 11 月），剥离面积为 2640m²，剥离厚度为 30cm，剥离量为 792m³，较方案设计减少 108m³。
土地整治：在施工后期，对电缆施工区裸露地表进行了土地整治（2024 年 1 月-2024 年 2 月），土地整治面积为 13185m²，较方案设计减少 1177m²。土地整治后 3632m² 进行复耕，剩余 9553m² 恢复植被。

电缆施工区 建安变东南侧 复耕 (2024.6)

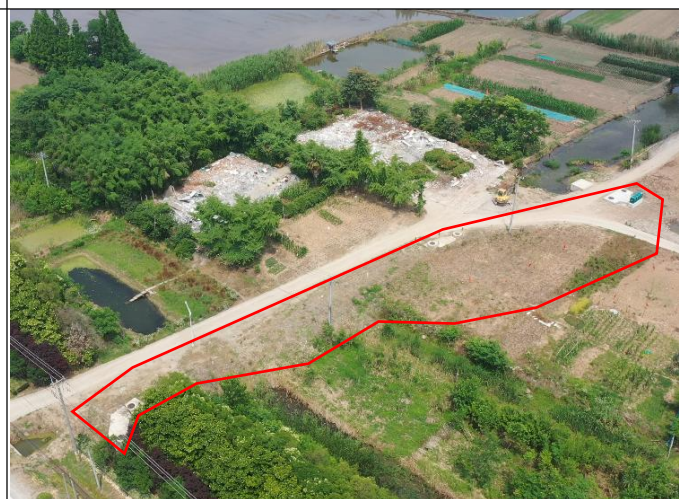
撒播狗牙根草籽：在施工后期，对电缆施工区占用空闲地区域采取了撒播狗牙根草籽措施（2024年2月-2024年4月），撒播面积 9380m^2 ，撒播密度 $100\text{kg}/\text{hm}^2$ ，撒播狗牙根草籽 93.8kg ，较方案设计减少 992m^2 。

电缆施工区 东夹江路南侧 复耕、撒播草籽 (2024.6)

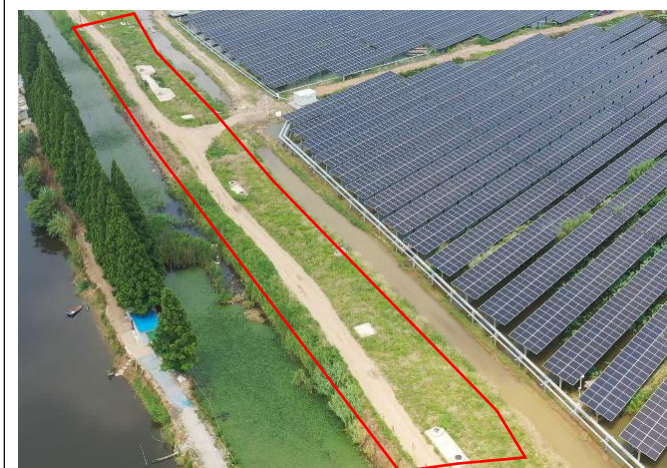
电缆施工区 光伏场西侧 撒播草籽 (2024.6)

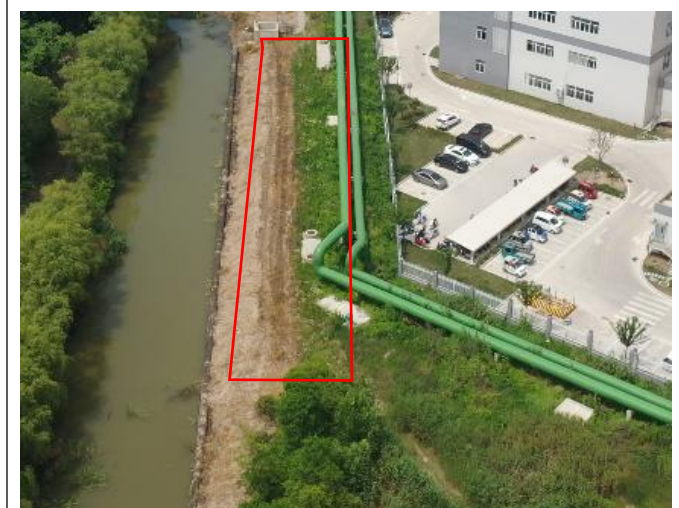
电缆施工区 金茂源厂区西侧 撒播草籽 (2024.6)

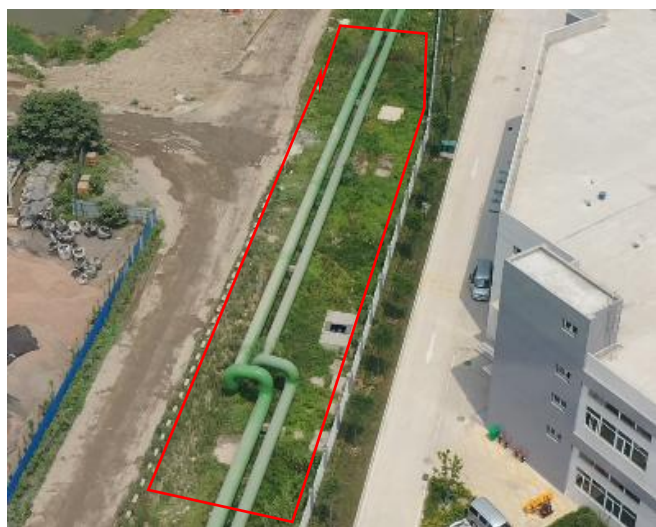
电缆施工区 金茂源厂区北侧 撒播草籽 (2024.6)

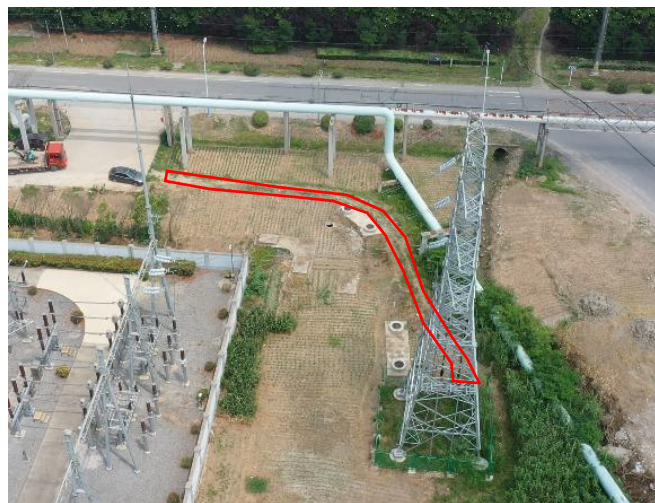
土地整治：在施工后期，对施工道路区全区进行了土地整治（2024 年 2 月），整治面积为 184m²，较方案设计减少 16m²。土地整治后全部复耕。

施工道路区 复耕 (2024.6)

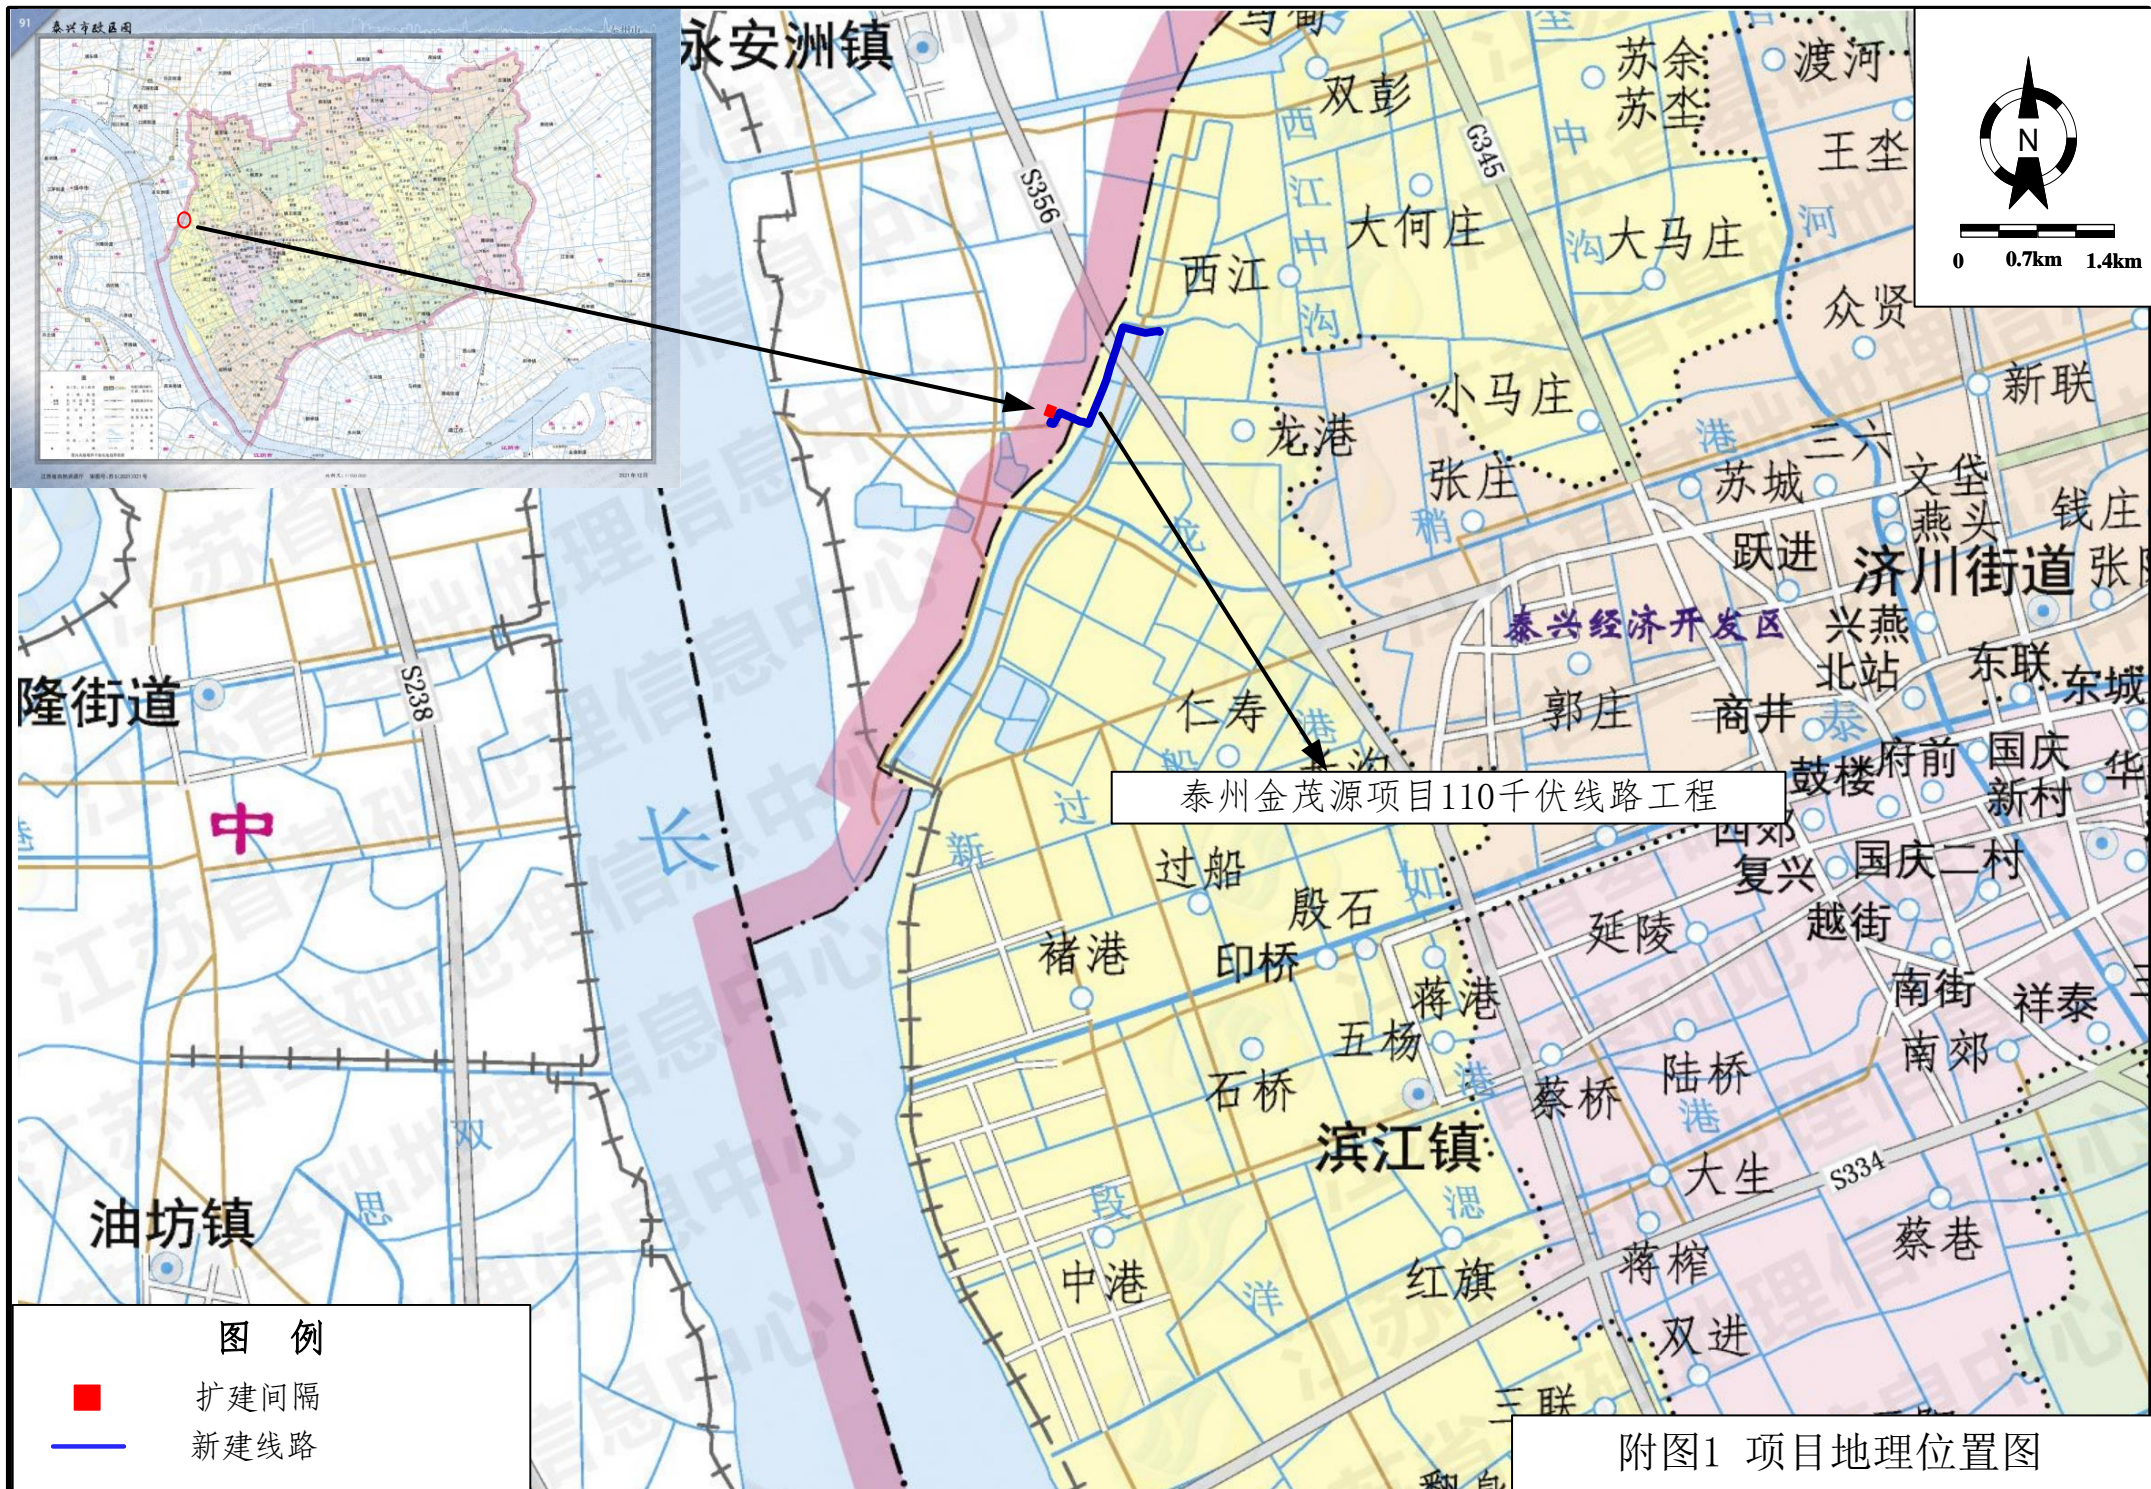
1.线路起于220kV建安变110kV出线自东向西第一间隔架空出线至G1终端杆，而后下电缆经过DL01余缆并转为电缆敷设，紧贴变电站围墙建DL02井，后线路基本沿围墙走线至DL04转角井，后线路右转一直向东走至护场河，过河建设DL09转角井，后线路一直沿护场河东岸走线，经过DL09-DL17至沿江高等级公路过路后建设DL18井，后线路继续向北建设至DL20转角井，右转继续沿厂区内围墙走线，经过DL20-DL25至厂区内围墙后右转进入待建的110kV金成环保变电站。
2.政府承建部分杆塔基础及全线DL01-DL24段电缆土建，新建架空线路杆塔基础，新建双回路架空线路长度约为1.75km，
3.导线采用2XJL/G1A-300/25钢芯铝绞线，地线采用2根JL840-120铝包钢绞线；
电缆采用2C-YJLM03-64/110-1X800mm²交联聚乙烯绝缘皱纹铝包聚乙烯护套单芯铜导体电缆。
