扬州~镇江直流受端 220 千伏配套送出工程

水土保持监测总结报告

建设单位：国网江苏省电力有限公司镇江供电分公司

监测单位：江苏辐环环境科技有限公司

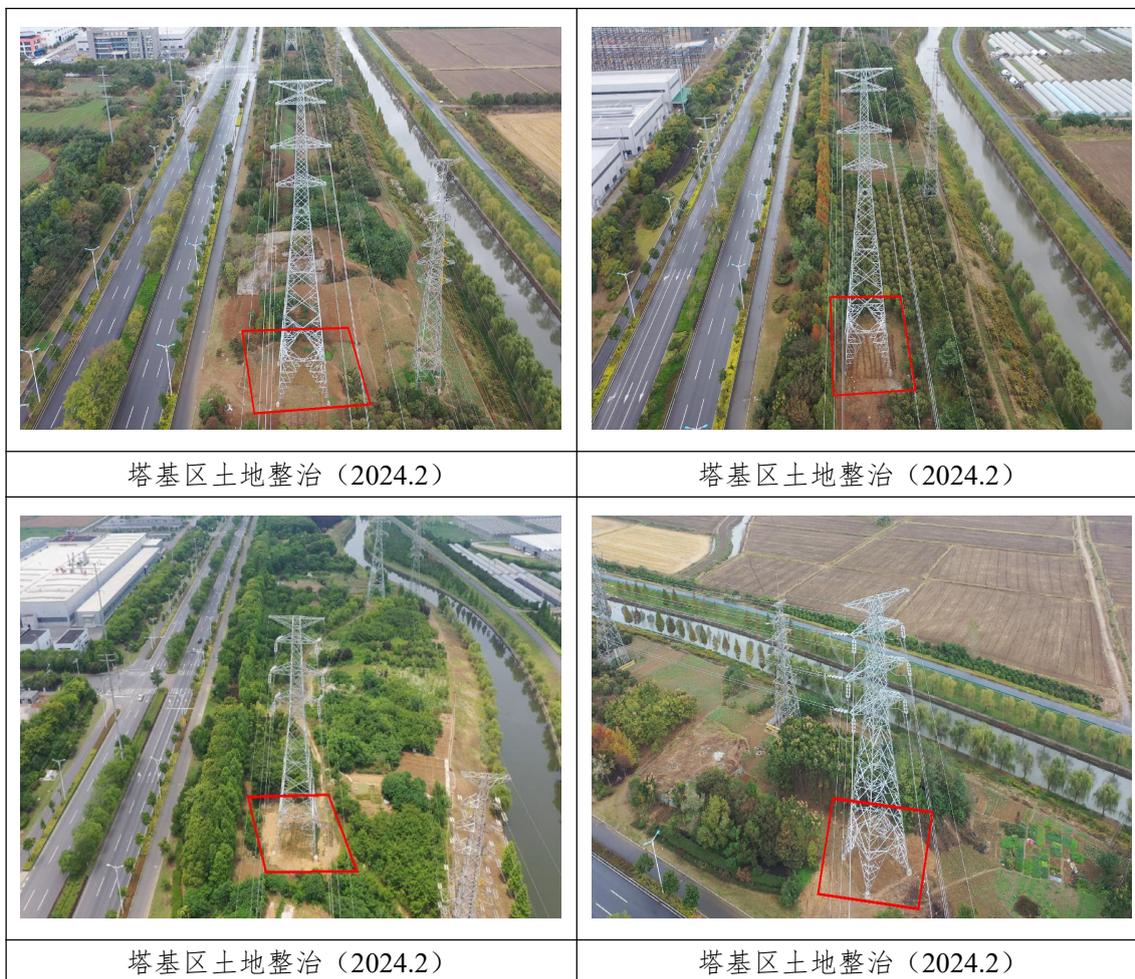
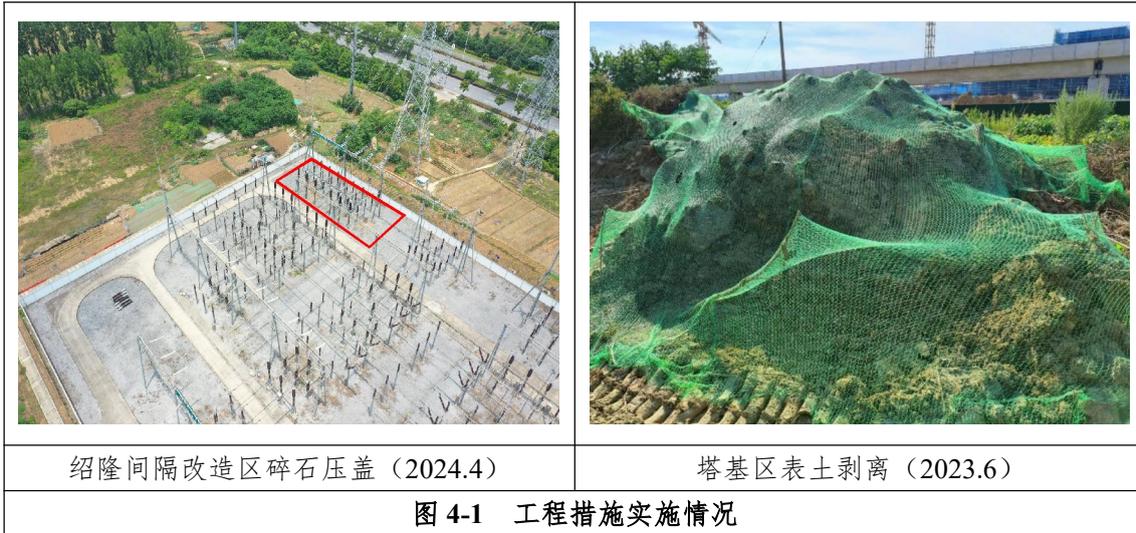
相关工程措施图片见图 4-1。

防治分区	措施内容	单位	方案设计	实际实施	增减情况	实施位置	实施时间
区						间隔裸露地表	
梦溪电抗器扩 建区	表土剥离	m ³	60	120	60	全区	2023.11
	土地整治	m ²	150	300	150	除硬化外的 裸露地表	2024.3
塔基区	表土剥离	m ³	2725	2556	-169	拆除塔基塔 脚硬化以外的 区域	2023.6-2023.7
	土地整治	m ²	8891	8380	-511	除硬化外裸 露地表	2024.2-2024.3
牵张场及跨越 场区	土地整治	m ²	3000	2160	-840	全区	2024.2-2024.3

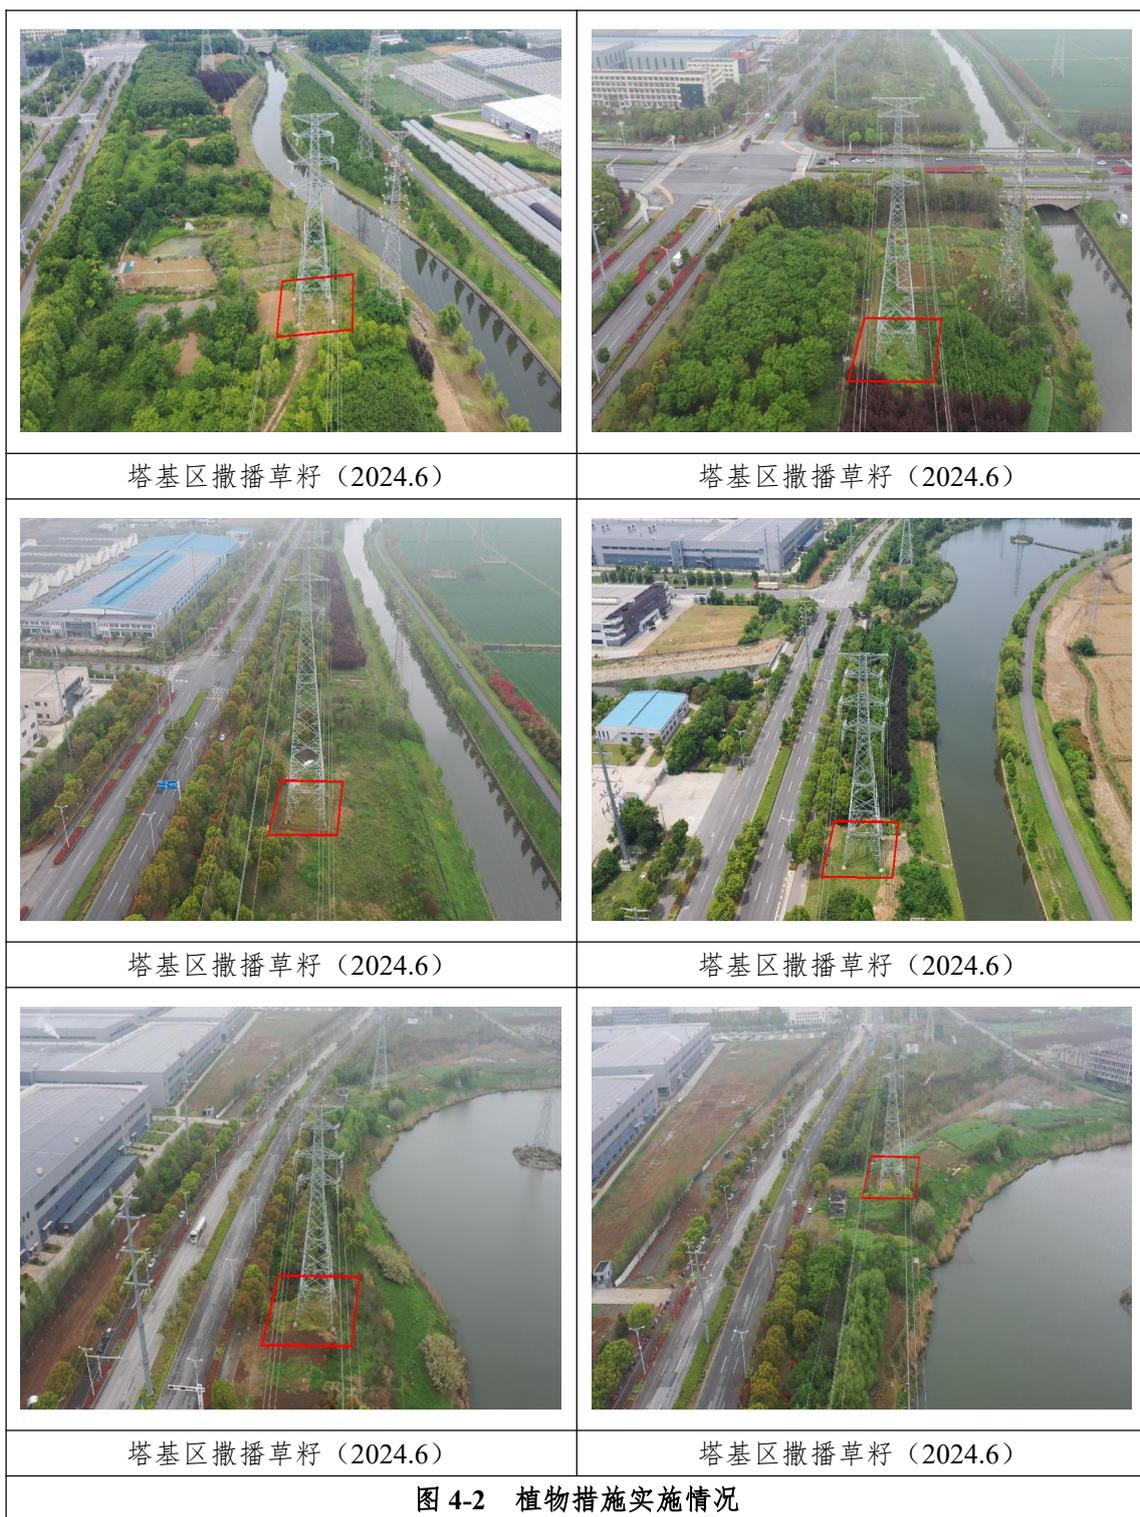
相关植物措施图片见图 4-2。

防治分区	措施内容	单位	方案设计	实际实施	增减情况	实施位置	实施时间
梦溪电抗器扩建区	撒播草籽	m ²	150	300	150	梦溪变扩建电抗器除硬化外的裸露地表区域	2024.4
塔基区	撒播草籽	m ²	2980	8380	5400	塔基区除硬化外的裸露地表	2024.3-2024.4
牵张场及跨越场区	撒播草籽	m ²	1000	2160	1160	牵张场及跨越场区裸露地表	2024.3-2024.4

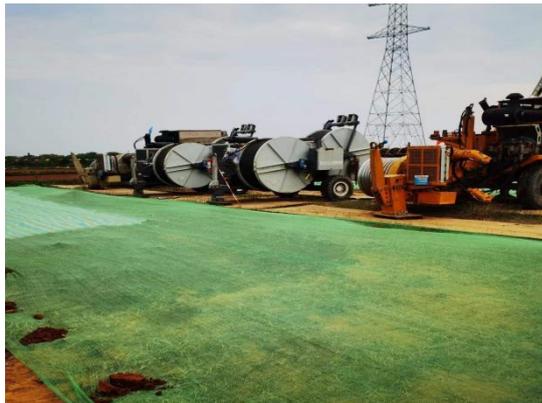
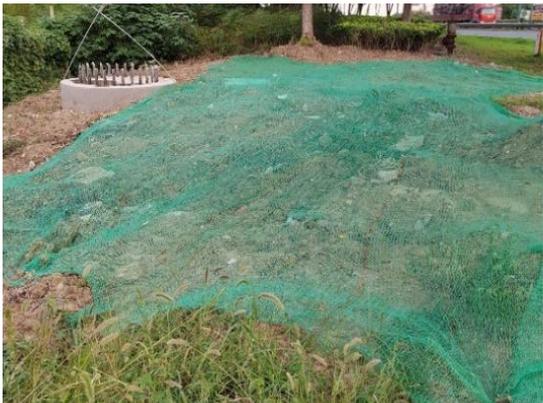
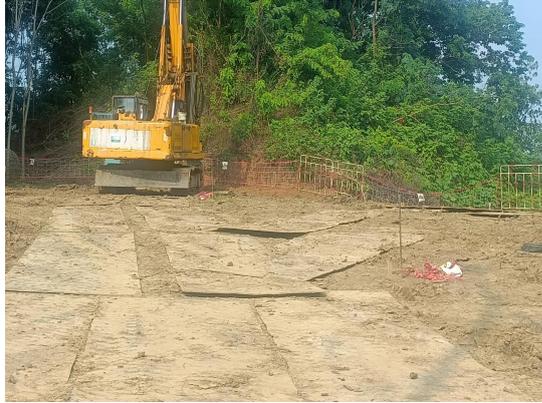
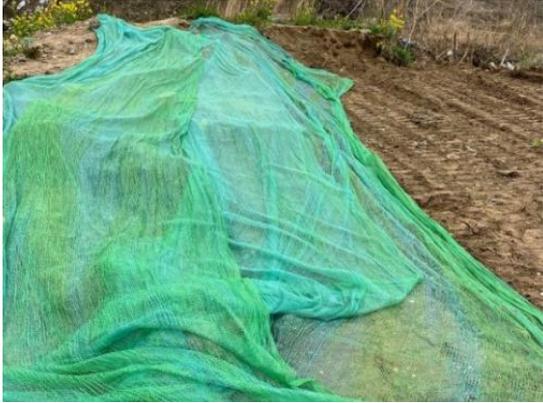
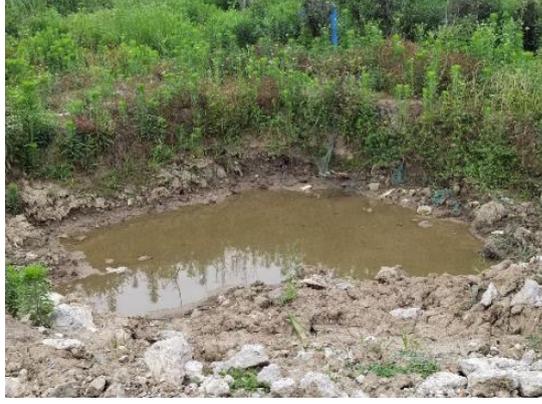
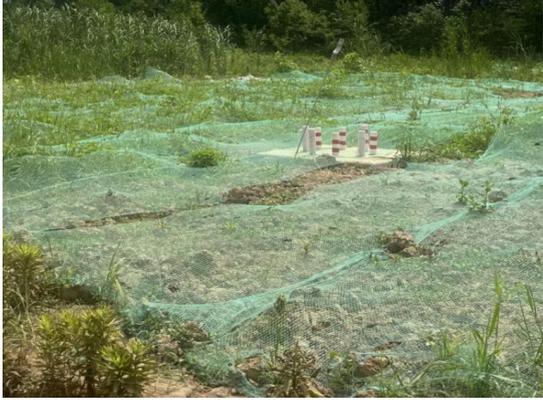
<p>牵张场及跨越场区防尘网铺垫 (2023.12)</p>	<p>塔基区防尘网苫盖 (2023.8)</p>

<p>牵张场及跨越场区铺设钢板 (2023.12)</p>	<p>塔基区防尘网苫盖 (2023.10)</p>

<p>塔基区泥浆沉淀池 (2023.6)</p>	<p>塔基区防尘网苫盖 (2023.8)</p>
<p>图 4-3 临时措施实施情况</p>

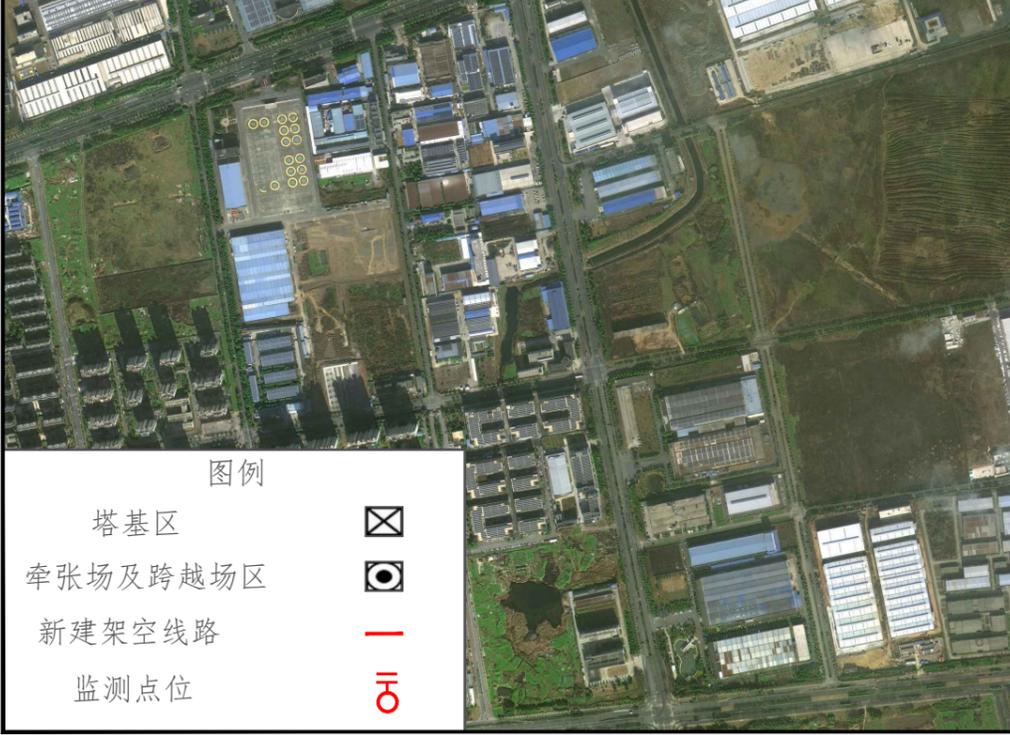
江苏辐环环境科技有限公司			
核定	冯翠萍	监 测	设计
审查	尹建平	水土保持	部分
校核	胡菲	扬州~镇江直流受端220千伏配套送出工程	
设计	范	水土保持监测分区及监测点位图 (线型工程)	
制图	范		
比例	1:2000		
设计证号		日期	2024-6
资质证号		图号	附图3-3

防治分区	监测频次	监测内容	监测方法
绍隆间隔改造区	共3次	扰动土地面积、水土流失危害,水土保持措施实施情况及水土流失防护效果	资料分析、实地测量、无人机低空遥感监测
梦溪电抗器扩建区	共3次	扰动土地面积、水土流失危害,水土保持措施实施情况及水土流失防护效果、植被恢复情况	资料分析、实地测量、无人机低空遥感监测
塔基区	共4次	扰动土地面积、水土流失危害,水土保持措施实施情况及水土流失防护效果、植被恢复情况	资料分析、实地测量、无人机低空遥感监测
牵张场及跨越场区	共3次	扰动土地面积、水土流失危害,水土保持措施实施情况及水土流失防护效果、植被恢复情况	资料分析、实地测量、无人机低空遥感监测
