扬州~镇江直流受端 220 千伏配套送出工程

# 水土保持设施验收报告

建设单位：国网江苏省电力有限公司镇江供电分公司

编制单位：江苏通凯生态科技有限公司

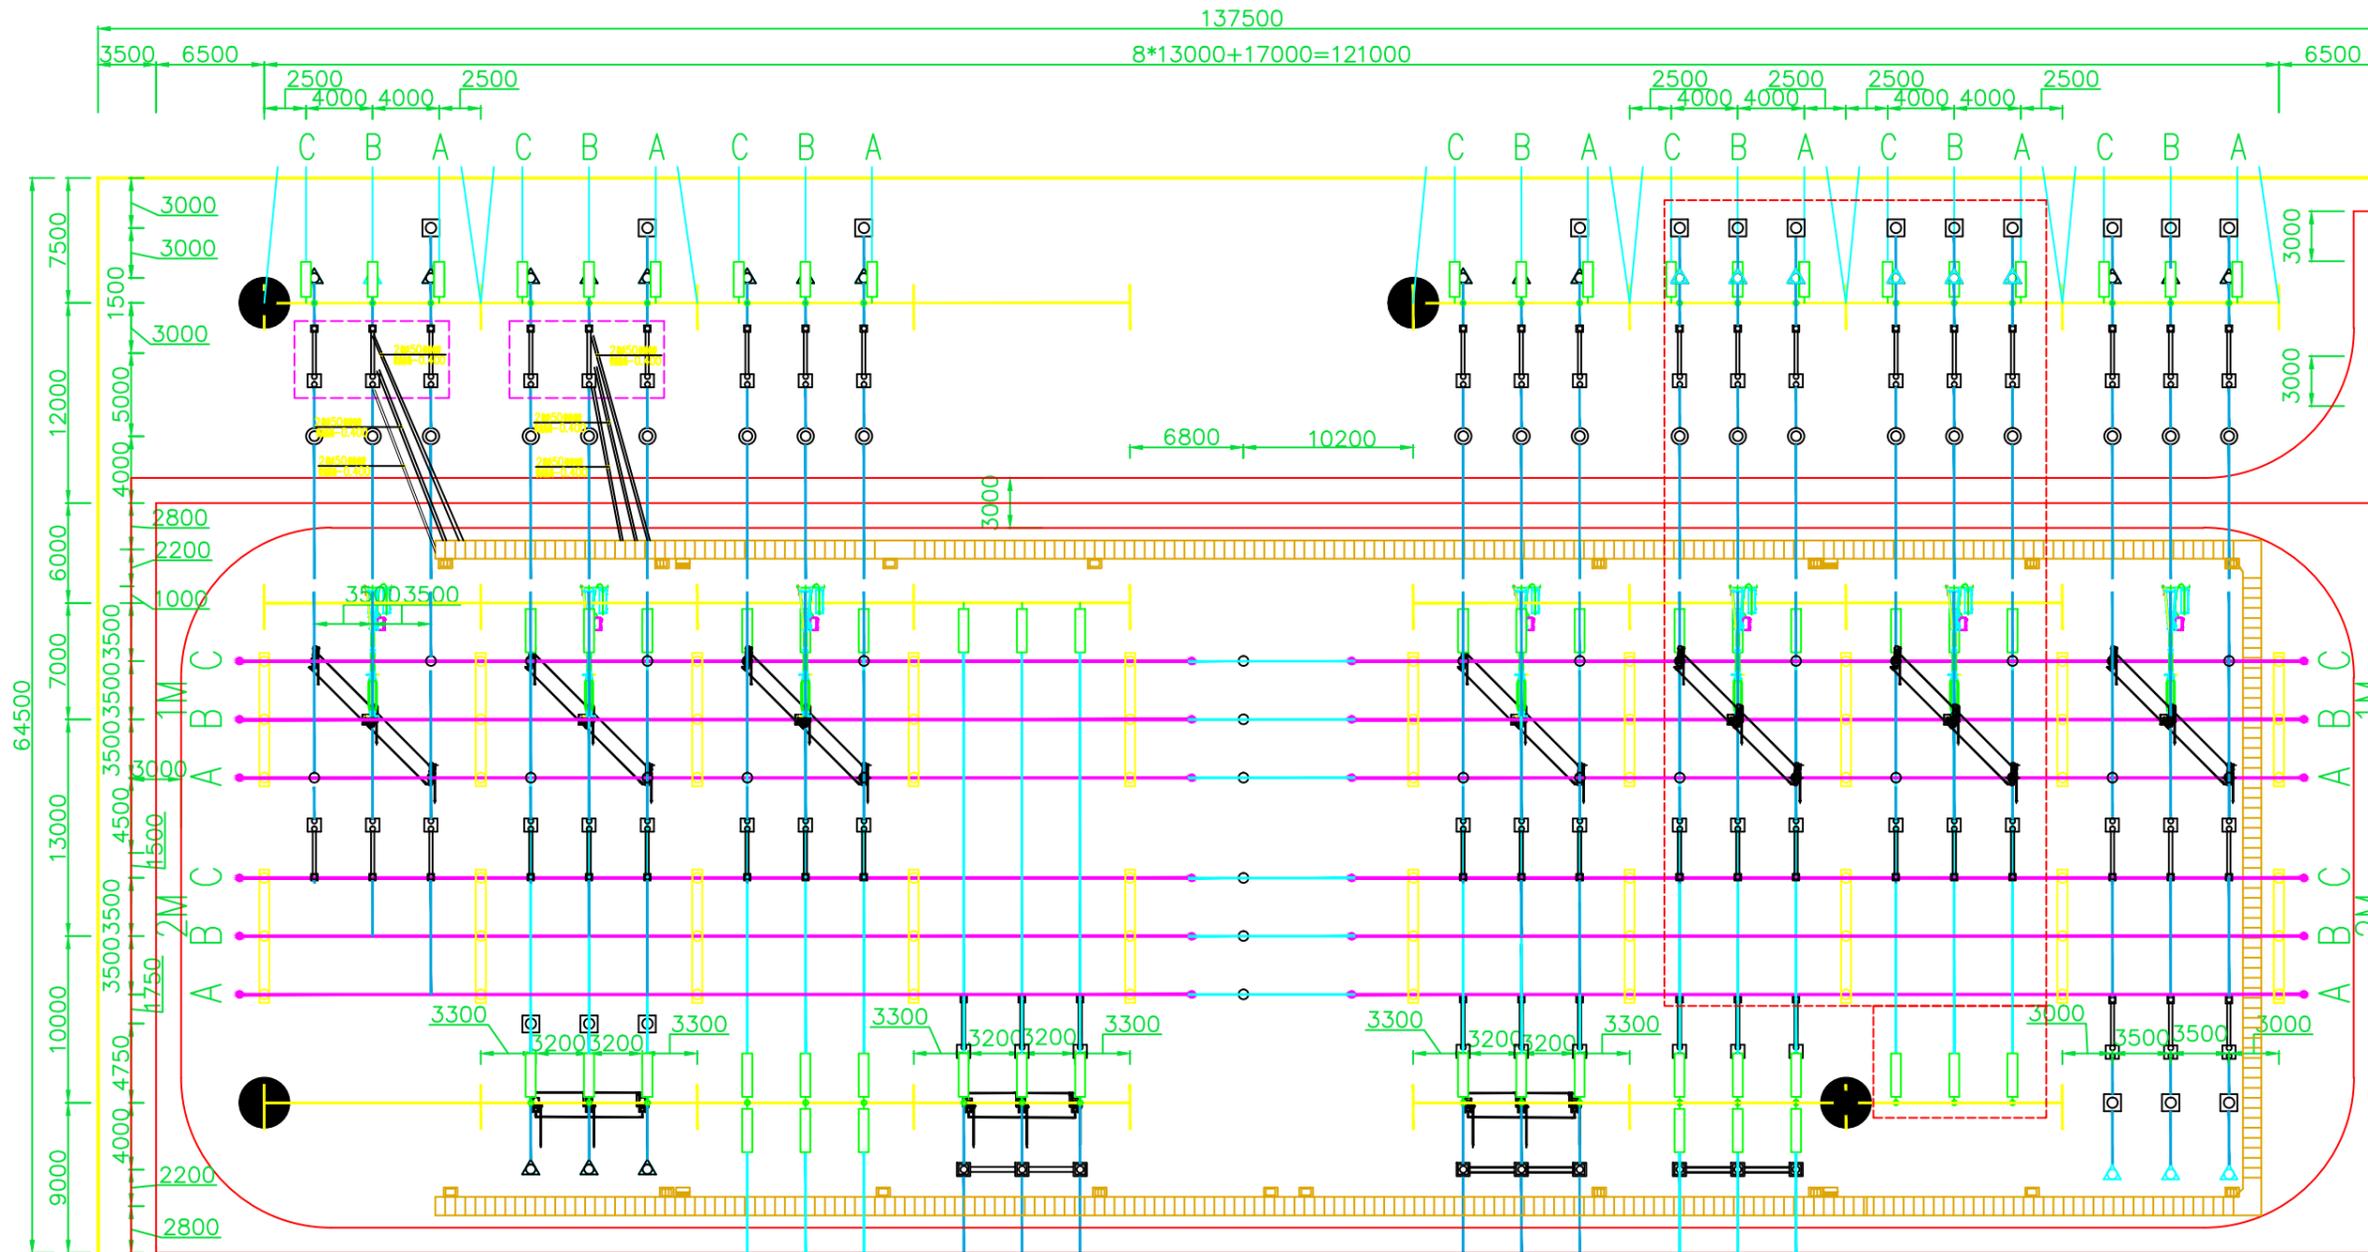
附图2-1 绍隆变间隔改造平面布置图

绍隆 220kV 变电站位于镇江市京口区姚桥镇，圖山路以西，港南路以北。220kV 出线间隔位于变电站东北侧，本期将绍隆 220kV 变电站 2 回原 220kV 谏壁电厂出线间隔改造为至圖山 2 回间隔，拆除并新建 220kV 隔离开关支架及基础。

说明:  
1.图中虚线框标注的为本期工程更换的设备及材料。

①绍隆 220 千伏变电站 220 千伏间隔改造工程：本期改造至鬲山 2 回间隔，将出线侧隔离开关地刀更换为超 B 类设备。本期间隔改造均在围墙内预留位置扩建，无新征用地。绍隆变拆除并新建 220kV 隔离开关支架及基础。

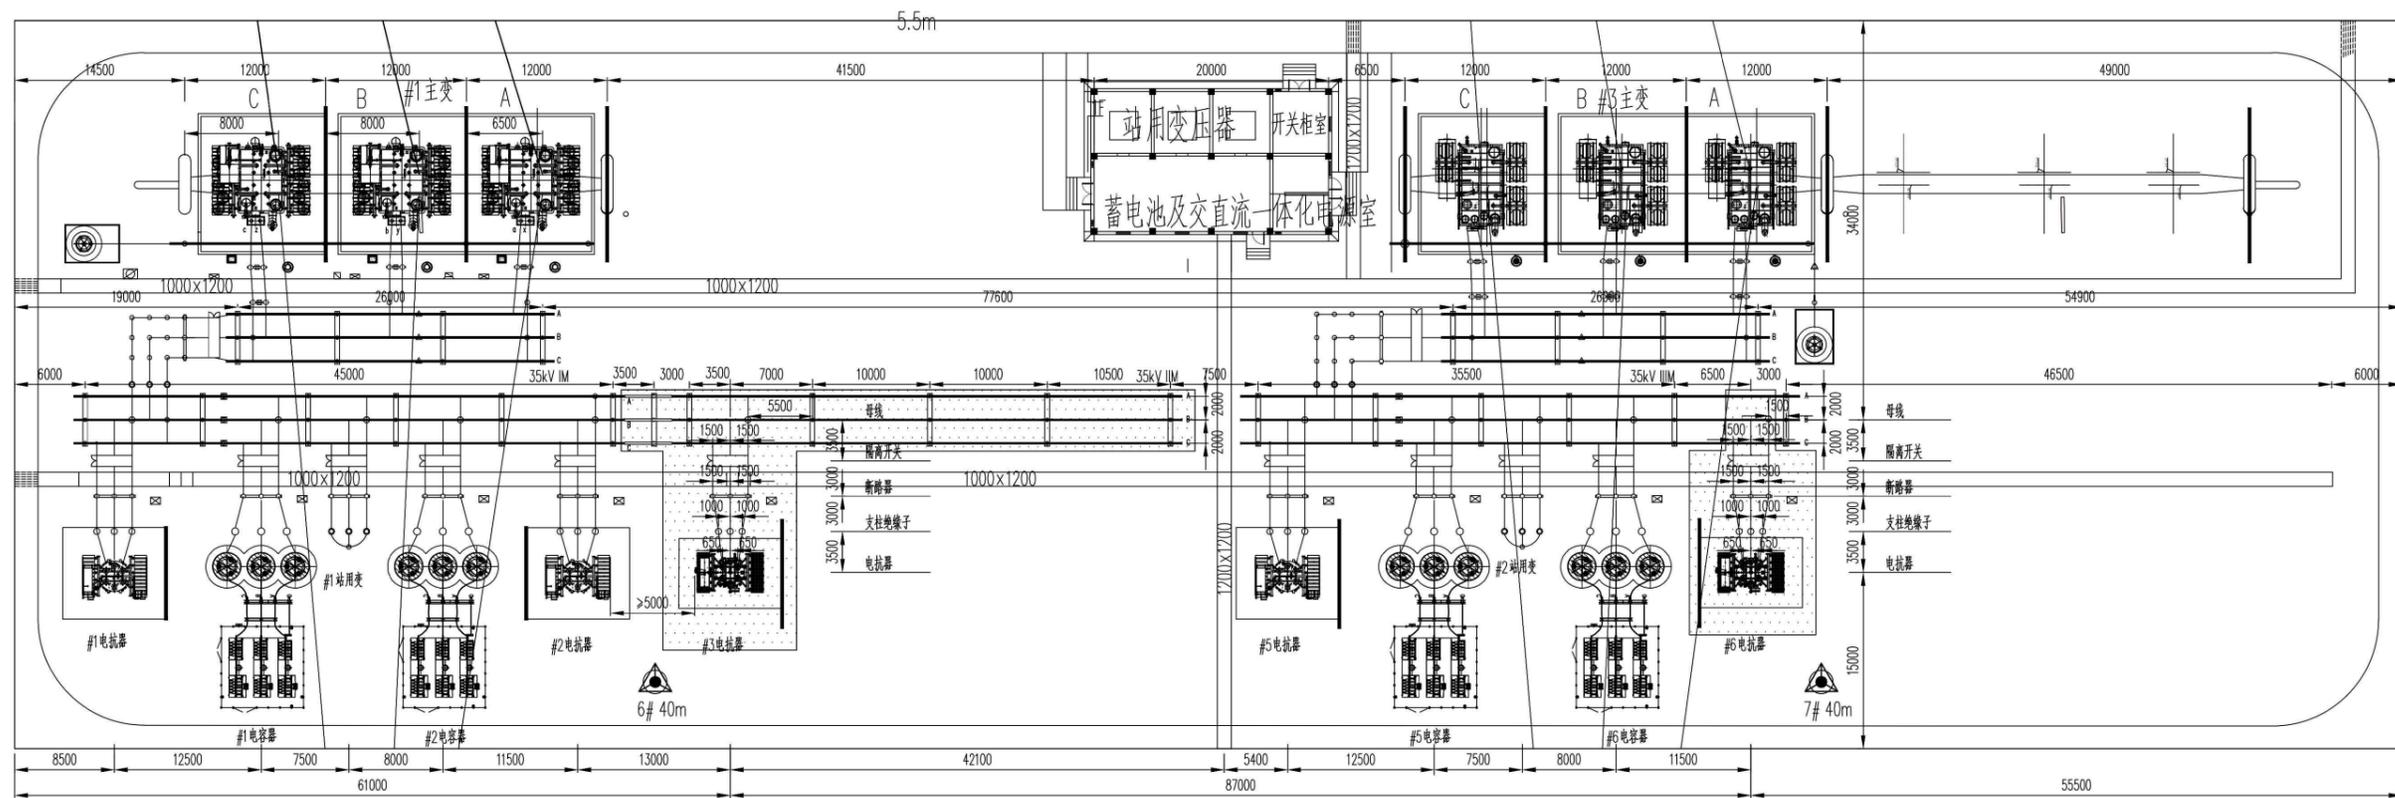
说明：阴影表示本期扩建部分。

本期扩建#2主变低压侧母线及并联电抗器间隔、#3主变低压侧并联电抗器间隔和35kV IM母线和IM母线联接。

梦溪 500kV 变电站位于镇江市京口区姚桥镇，摺山河路以东。本期在#3 主变、预留#2 主变低压侧各扩建 1 组 60MW 低压并联电抗器，扩建区域位于变电站内东侧。本期新建电抗器基础，新增母线、断路器、隔离开关等设备支架及基础。

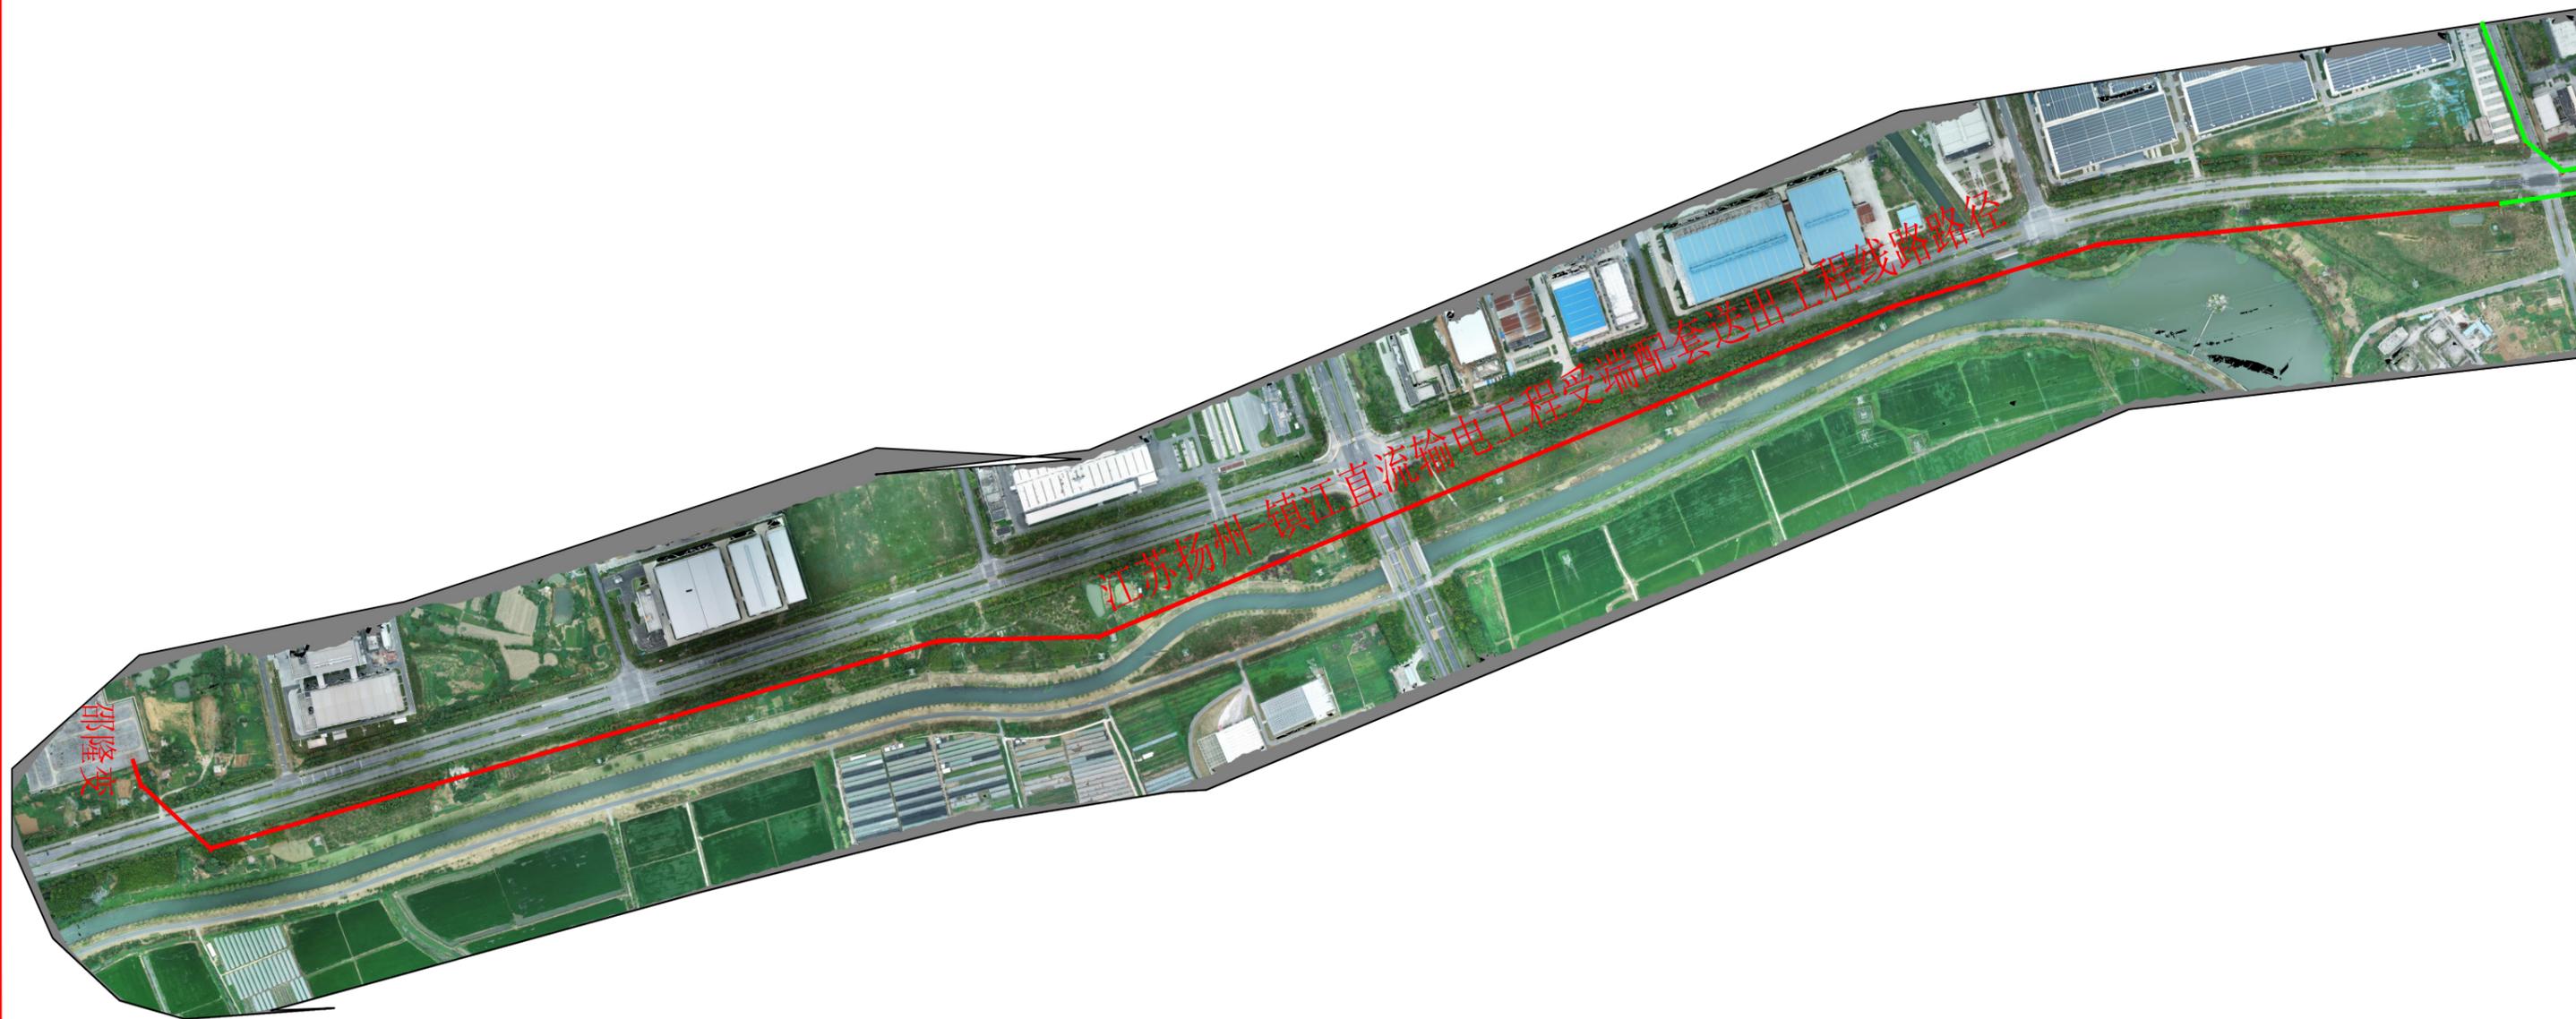
江苏扬州-镇江直流输电工程受端配套送出工程线路路径

线路自 220kV 谏绍 2Y69/2Y70 线#56 塔附近的开断点 T7 塔起，沿原有线路路径以一条同塔双回路的形式向南平行圖山路东侧架设走线。在跨越 S238 金港大道继续向南，至圖山路与港南路交叉口北侧后向西跨越圖山路进入绍隆变。路径长度为 3.592km。

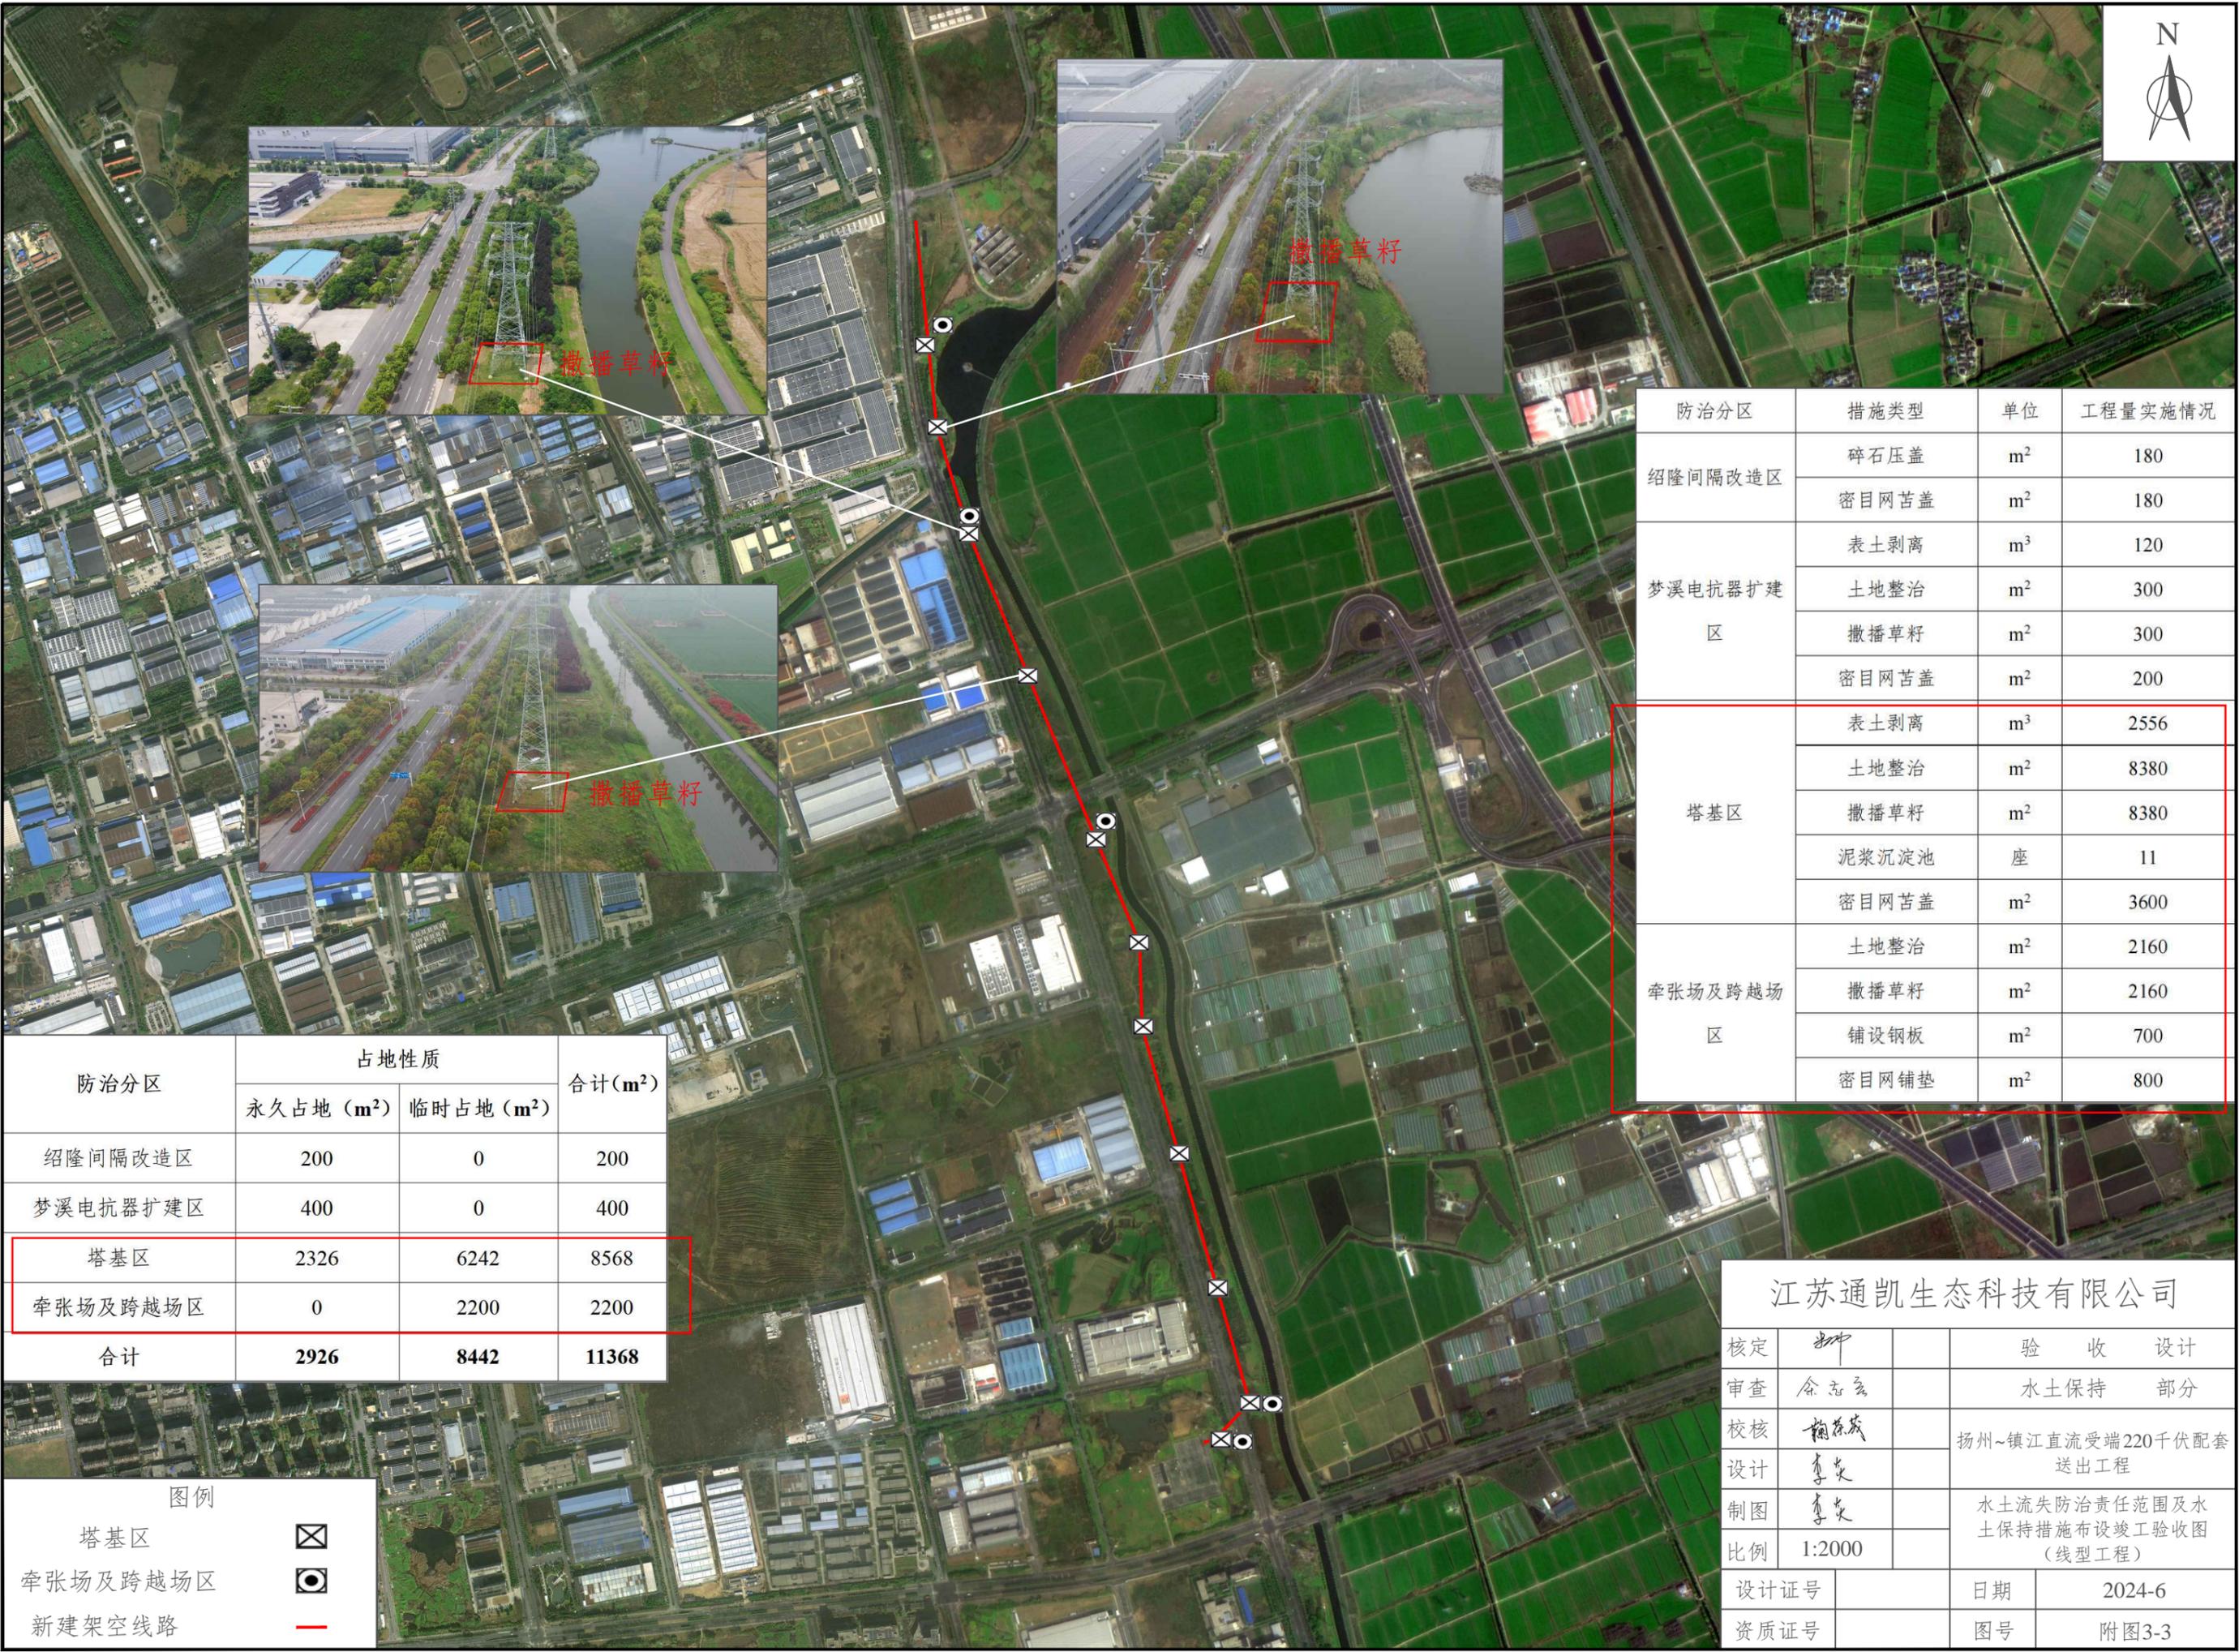
防治分区	措施类型	单位	工程量实施情况
绍隆间隔改造区	碎石压盖	m <sup>2</sup>	180
	密目网苫盖	m <sup>2</sup>	180
梦溪电抗器扩建区	表土剥离	m <sup>3</sup>	120
	土地整治	m <sup>2</sup>	300
	撒播草籽	m <sup>2</sup>	300
塔基区	密目网苫盖	m <sup>2</sup>	200
	表土剥离	m <sup>3</sup>	2556
	土地整治	m <sup>2</sup>	8380
	撒播草籽	m <sup>2</sup>	8380
	泥浆沉淀池	座	11
牵张场及跨越场区	密目网苫盖	m <sup>2</sup>	3600
	土地整治	m <sup>2</sup>	2160
	撒播草籽	m <sup>2</sup>	2160
	铺设钢板	m <sup>2</sup>	700
	密目网铺垫	m <sup>2</sup>	800
