项目类型：输变电工程

扬州安宜~中港宝应改接沿河变 110 千伏线路工程

# 水土保持设施验收报告

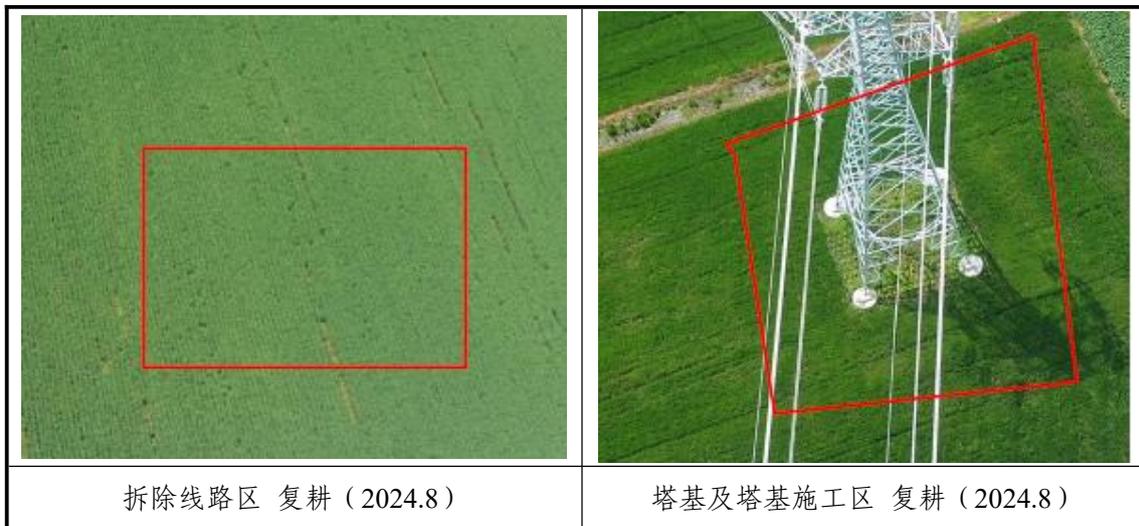
图 3.5-1 工程措施实施照片

①间隔扩建区：实际施工阶段，由于该区硬化面积增加，可恢复植被面积减少，因此土地整治面积较方案设计减少了 0.004hm<sup>2</sup>。

②塔基及塔基施工区：实际施工阶段，由于该区占地面积减少，施工中对植被良好的区域进行表土剥离，表土剥离面积减少，因此实际表土剥离量为 0.07 万 m<sup>3</sup>，较方案设计减少 0.02 万 m<sup>3</sup>；实际施工阶段，由于线路路径调整优化，占地类型发生变化，占用的空闲地面积增加，且硬化面积减少，因此土地整治面积较方案设计增加了 0.045hm<sup>2</sup>。

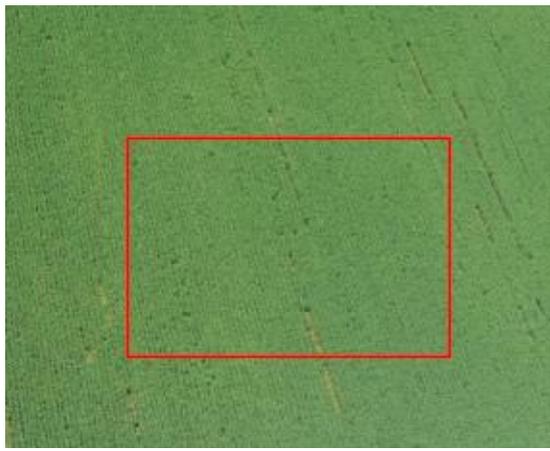
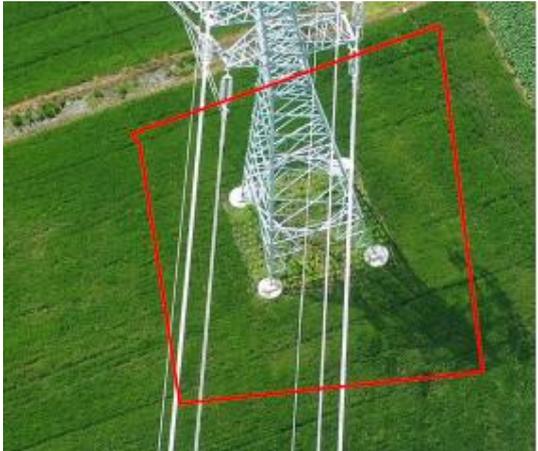
拆除线路区复耕（2024.8）	塔基及塔基施工区复耕（2024.8）

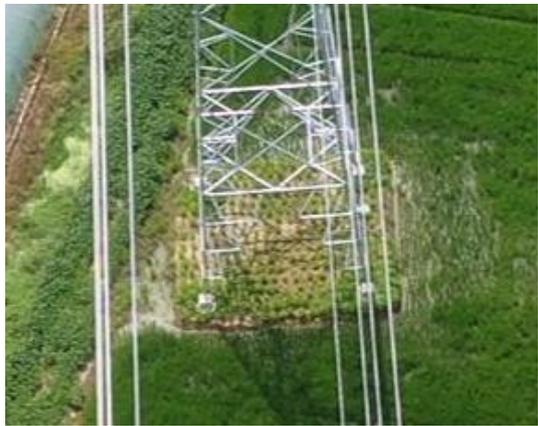
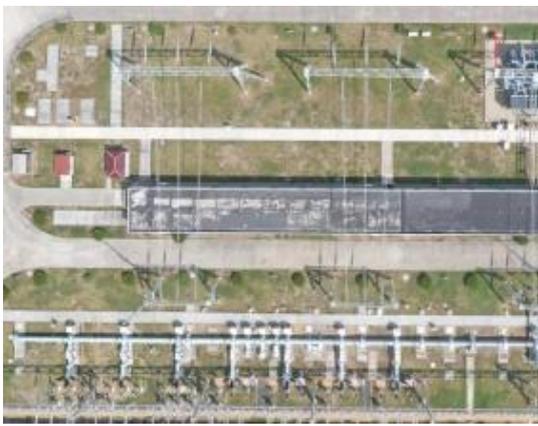
塔基及塔基施工区撒播草籽（2024.7）	间隔扩建区撒播草籽（2024.7）

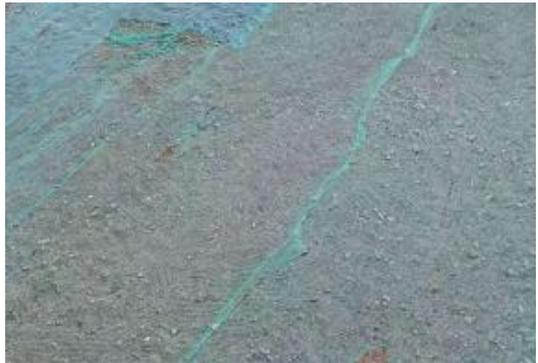
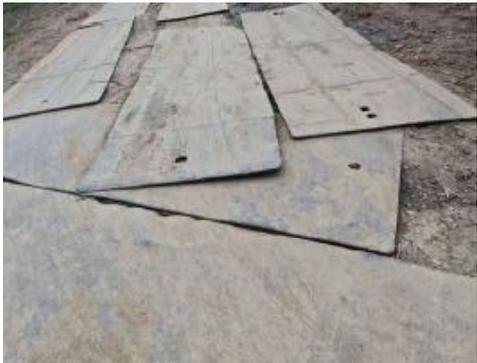
塔基及塔基施工区防尘网苫盖 (2024.2)	施工临时道路区铺设钢板（2024.4）
