无锡王家~广汇 110 千伏线路改造工程

# 水土保持设施验收报告

建设单位：国网江苏省电力有限公司无锡供电分公司

编制单位：中国电力工程顾问集团华东电力设计院有限公司

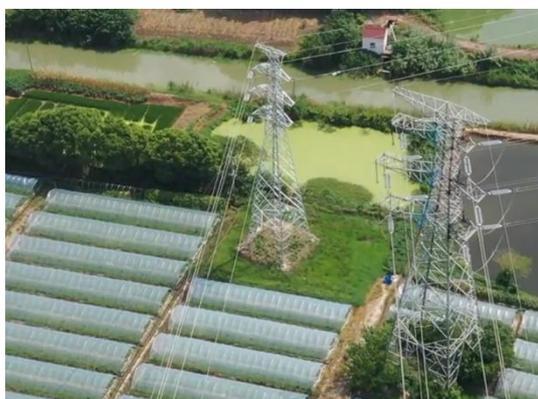
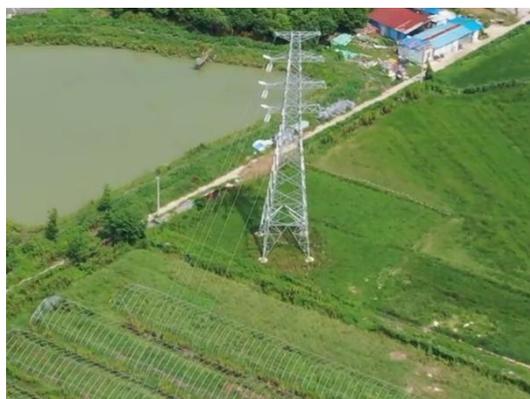
图 3-1 工程措施实施情况

塔基区土地整治（2024.8）

由于塔基区防治责任范围较方案编制阶段增加了 1216m<sup>2</sup>，且施工前对塔基区的耕地、其他土地（空闲地）及交通运输用地扰动区域均采取了表土剥离措施，剥离厚度与方案编制阶段一致，故塔基区表土剥离面积及表土剥离量较方案编制阶段相对增加；由于施工后期对塔基区除硬化和恢复水面外的区域均进行了土地整治，且实际硬化面积及恢复水面面积较方案编制阶段有所减少，故塔基区土地整治面积相对增加。

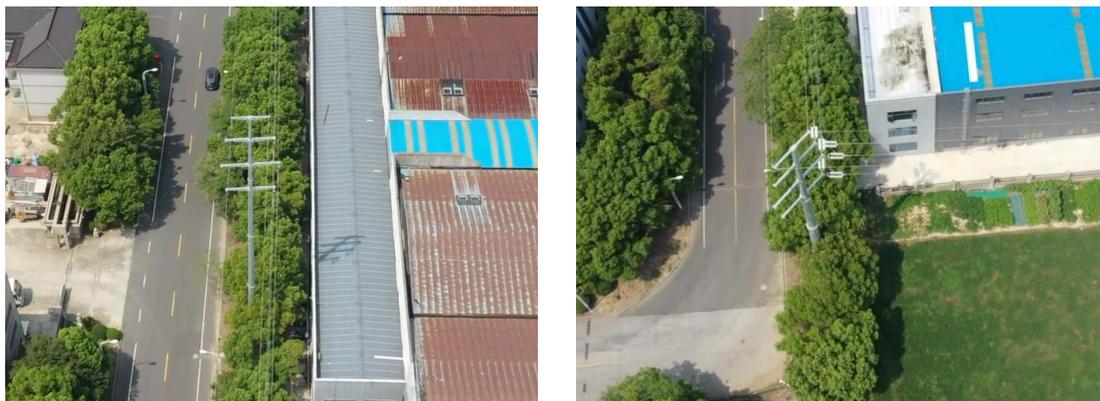
塔基区撒播草籽 (2024.8)

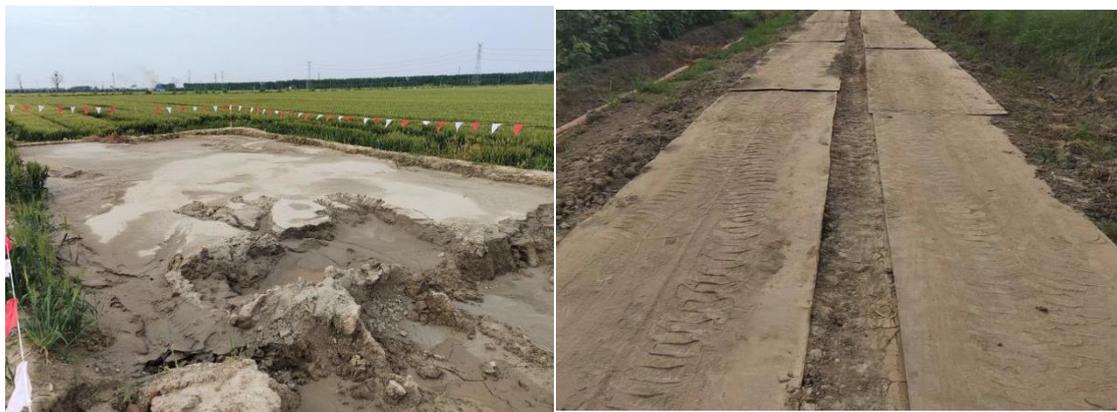
塔基区泥浆沉淀池（2024.3）

施工临时道路区铺设钢板（2024.3）

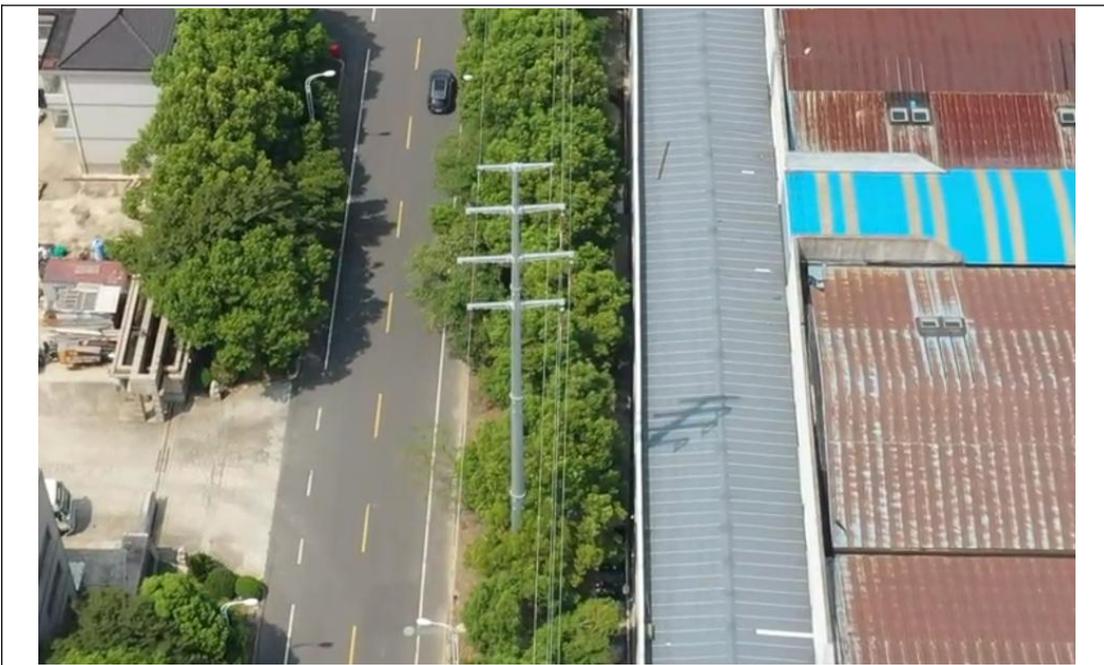
T2 塔基恢复绿化

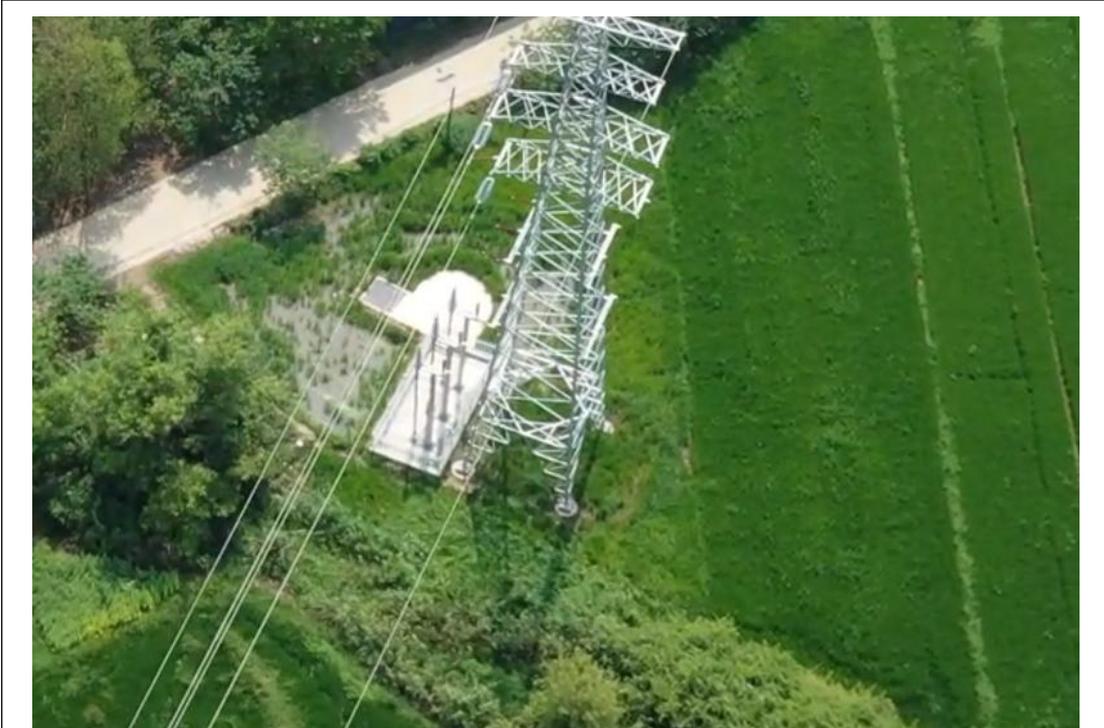
G2 塔基恢复绿化

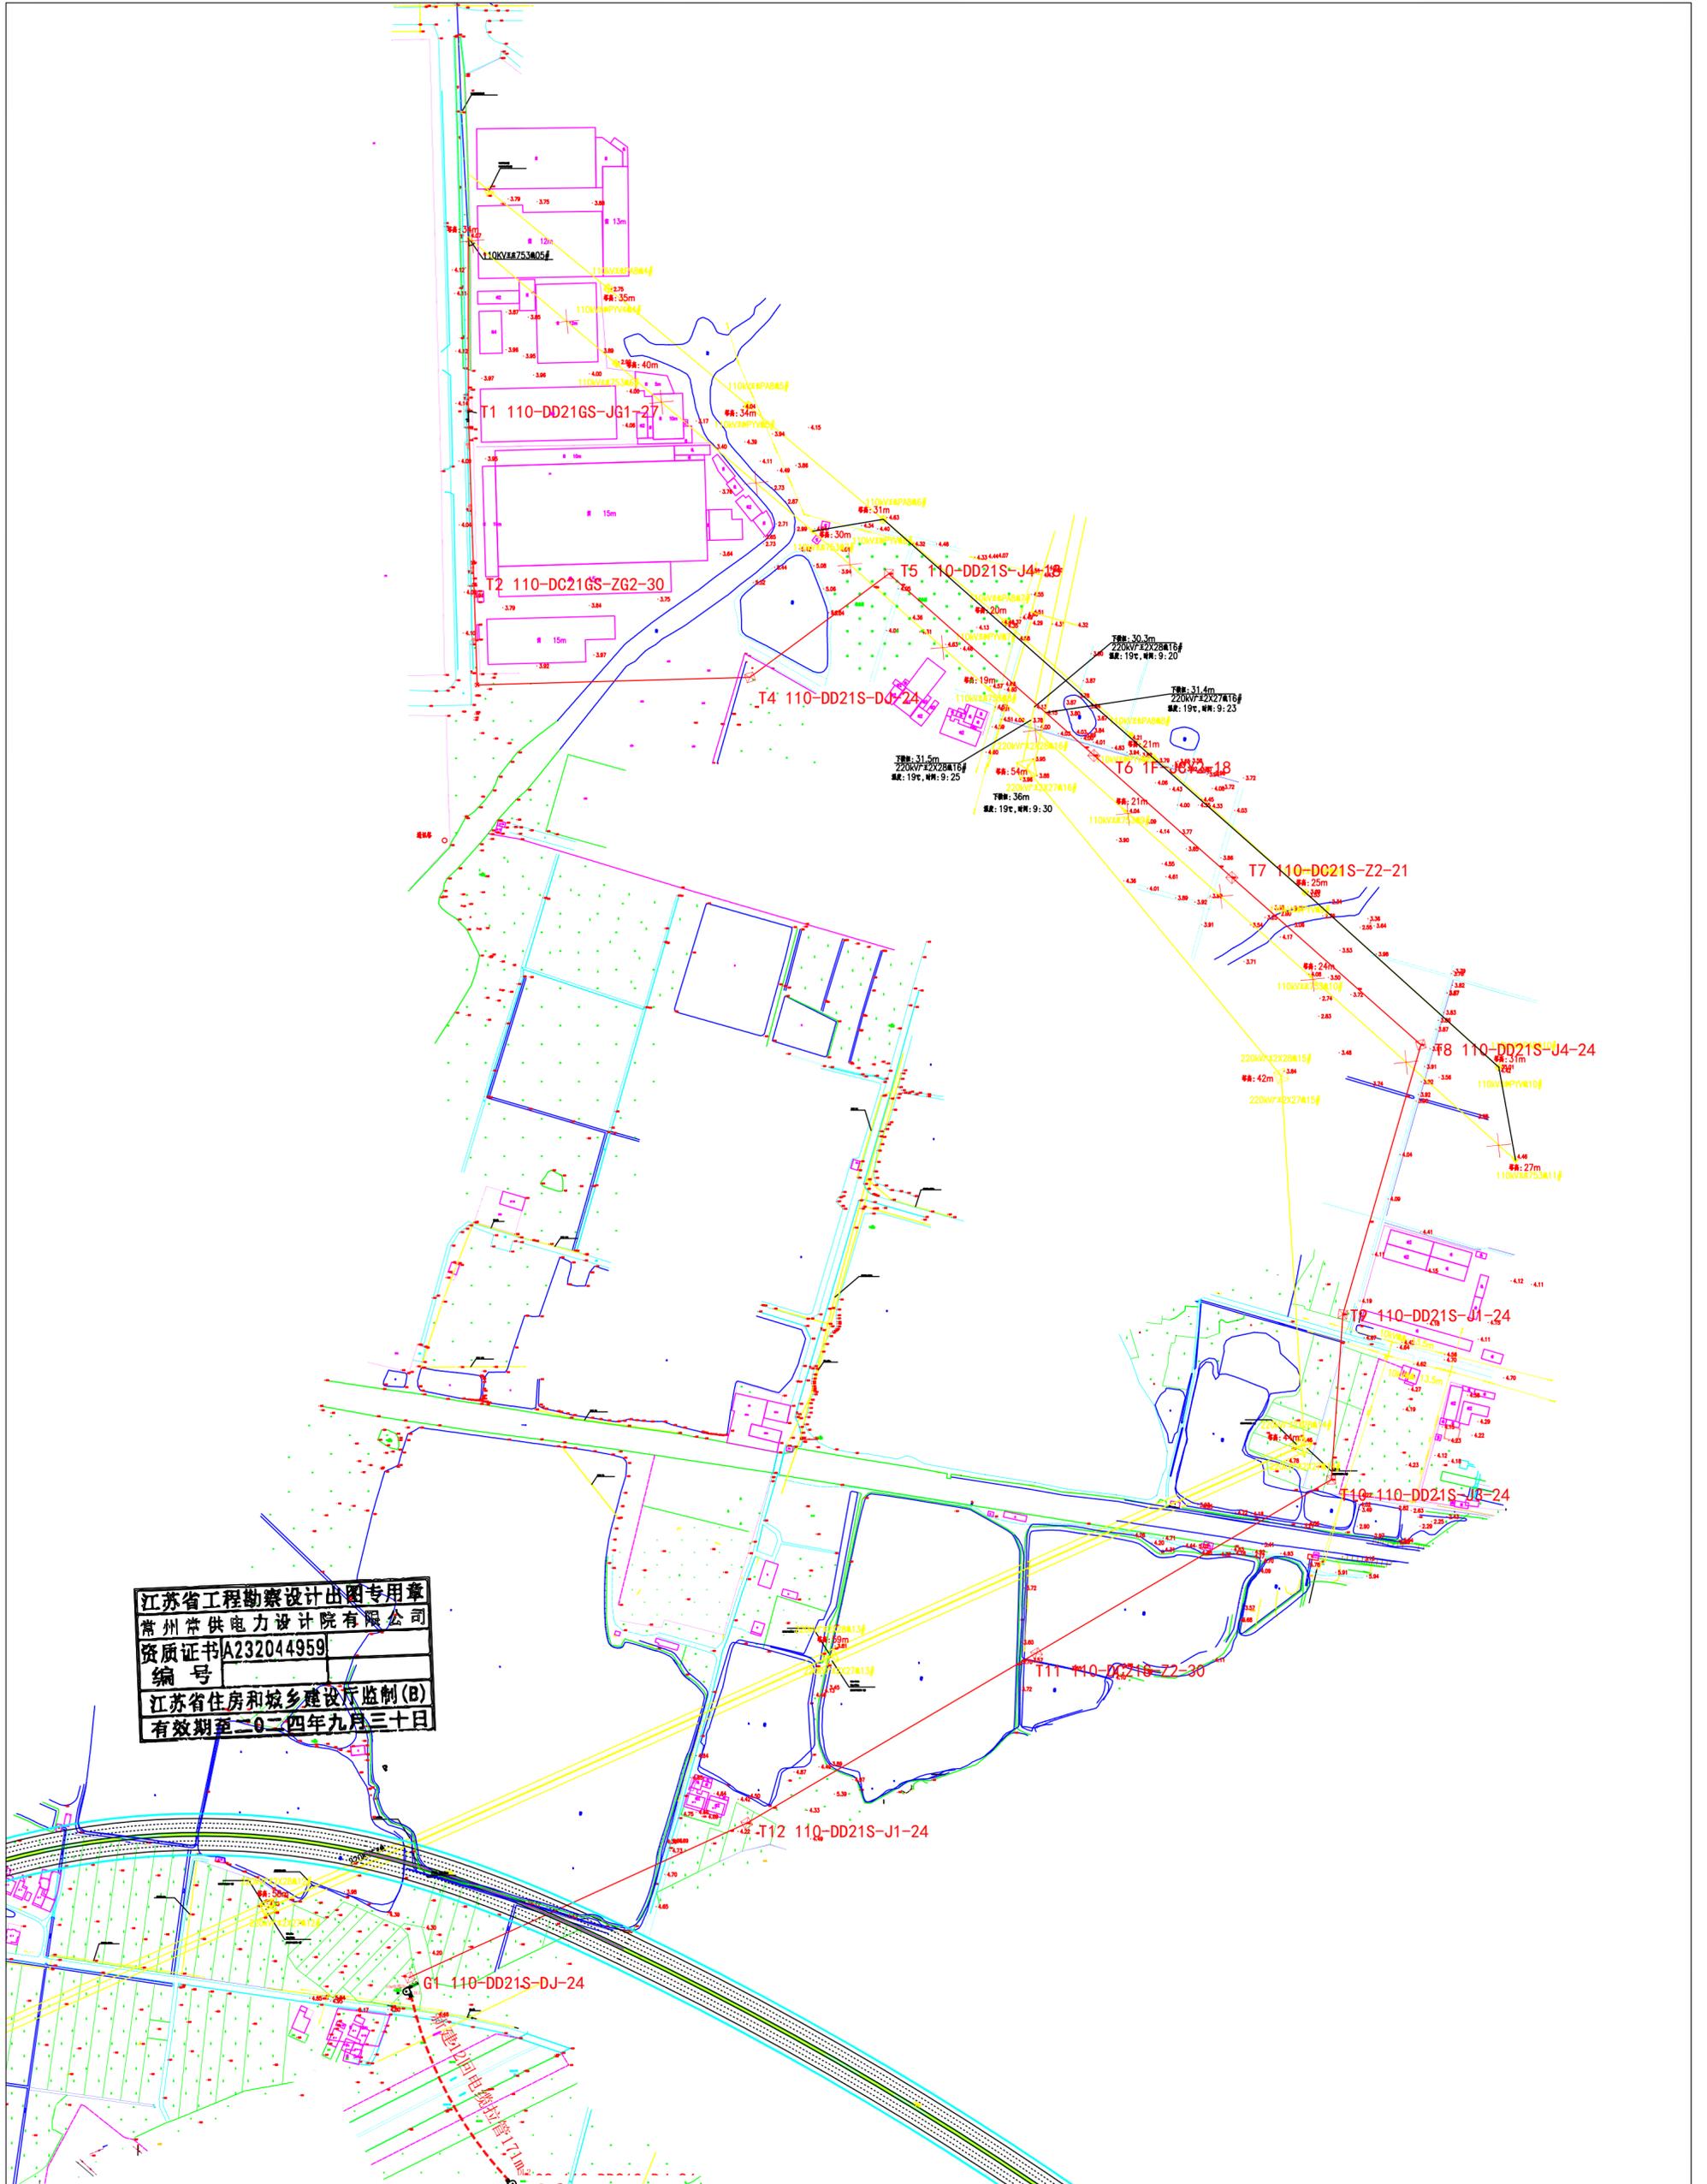
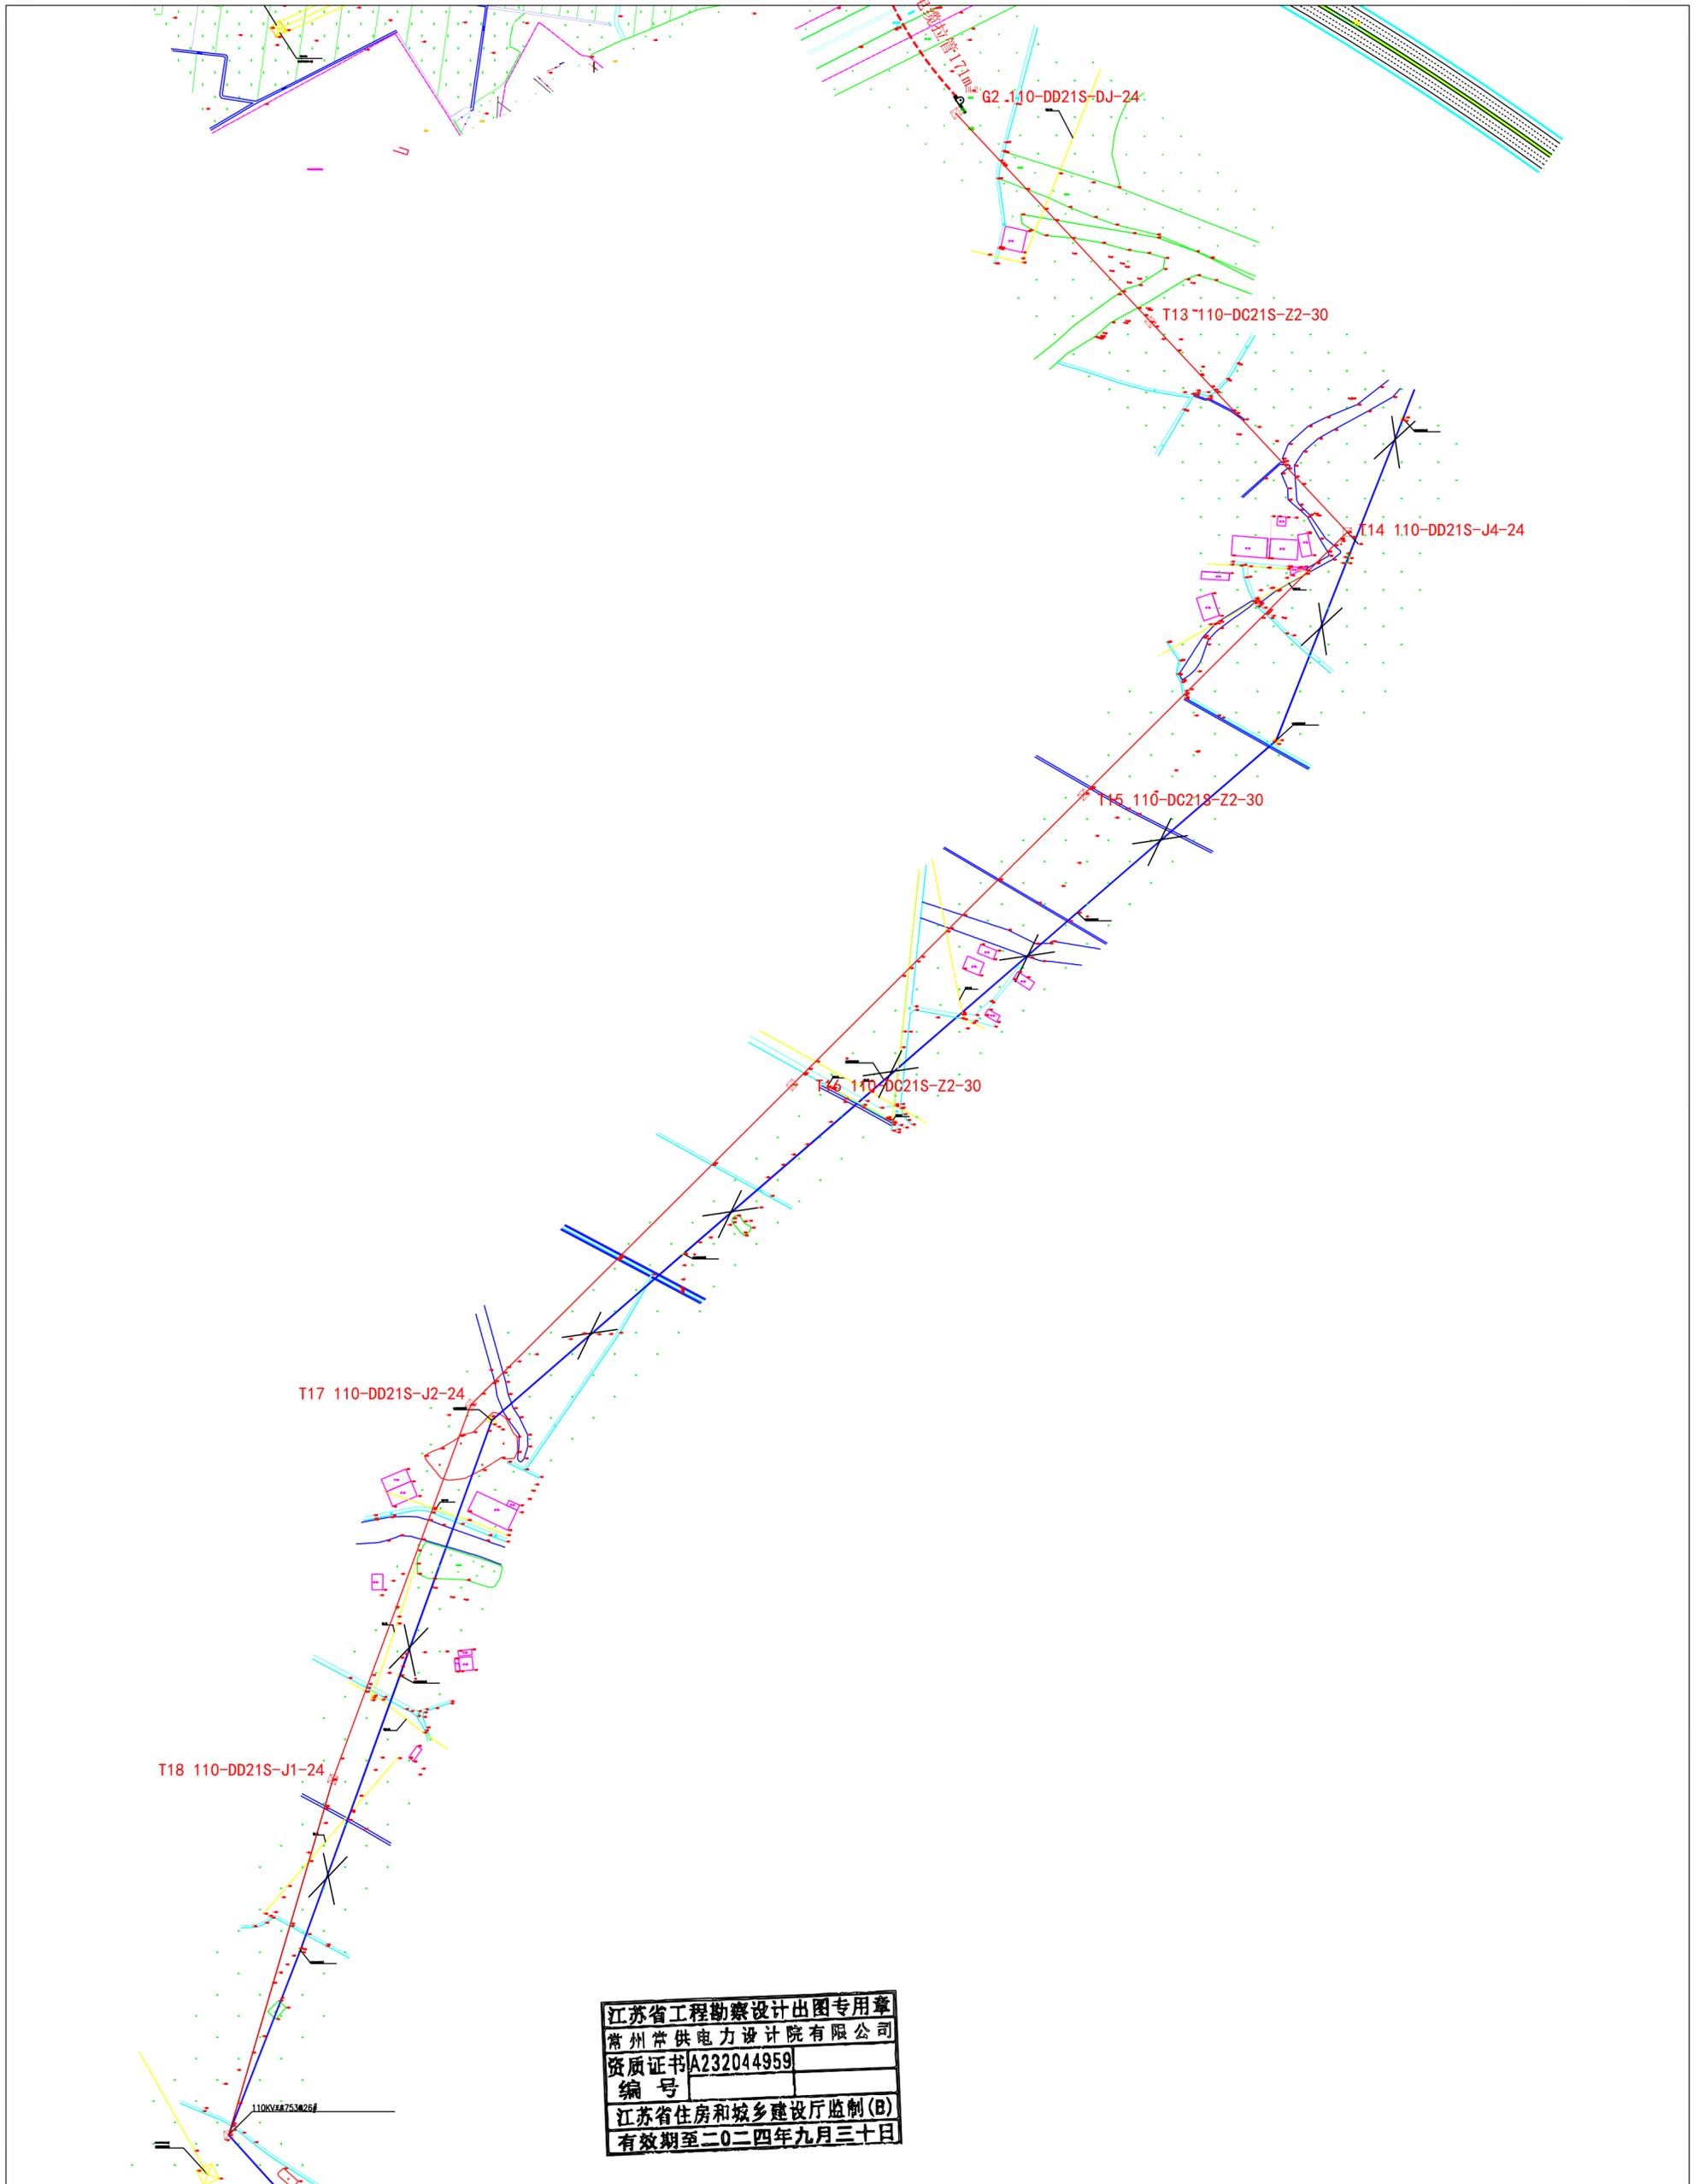
常州常供电力设计院有限公司 设计证书号 A232044959			江苏无锡王家—广汇110千伏线路改造工程		竣工图 (设计阶段)	
				批准	张	校核	都		线路路径图 (1/2)	
				审核	张	设计	张			
专业	会签人	日期			日期	2024.08	比例	图号	S19016Z-A01-02

— 新建架空线路4.654km  
 ××× 现状110kV王庄线

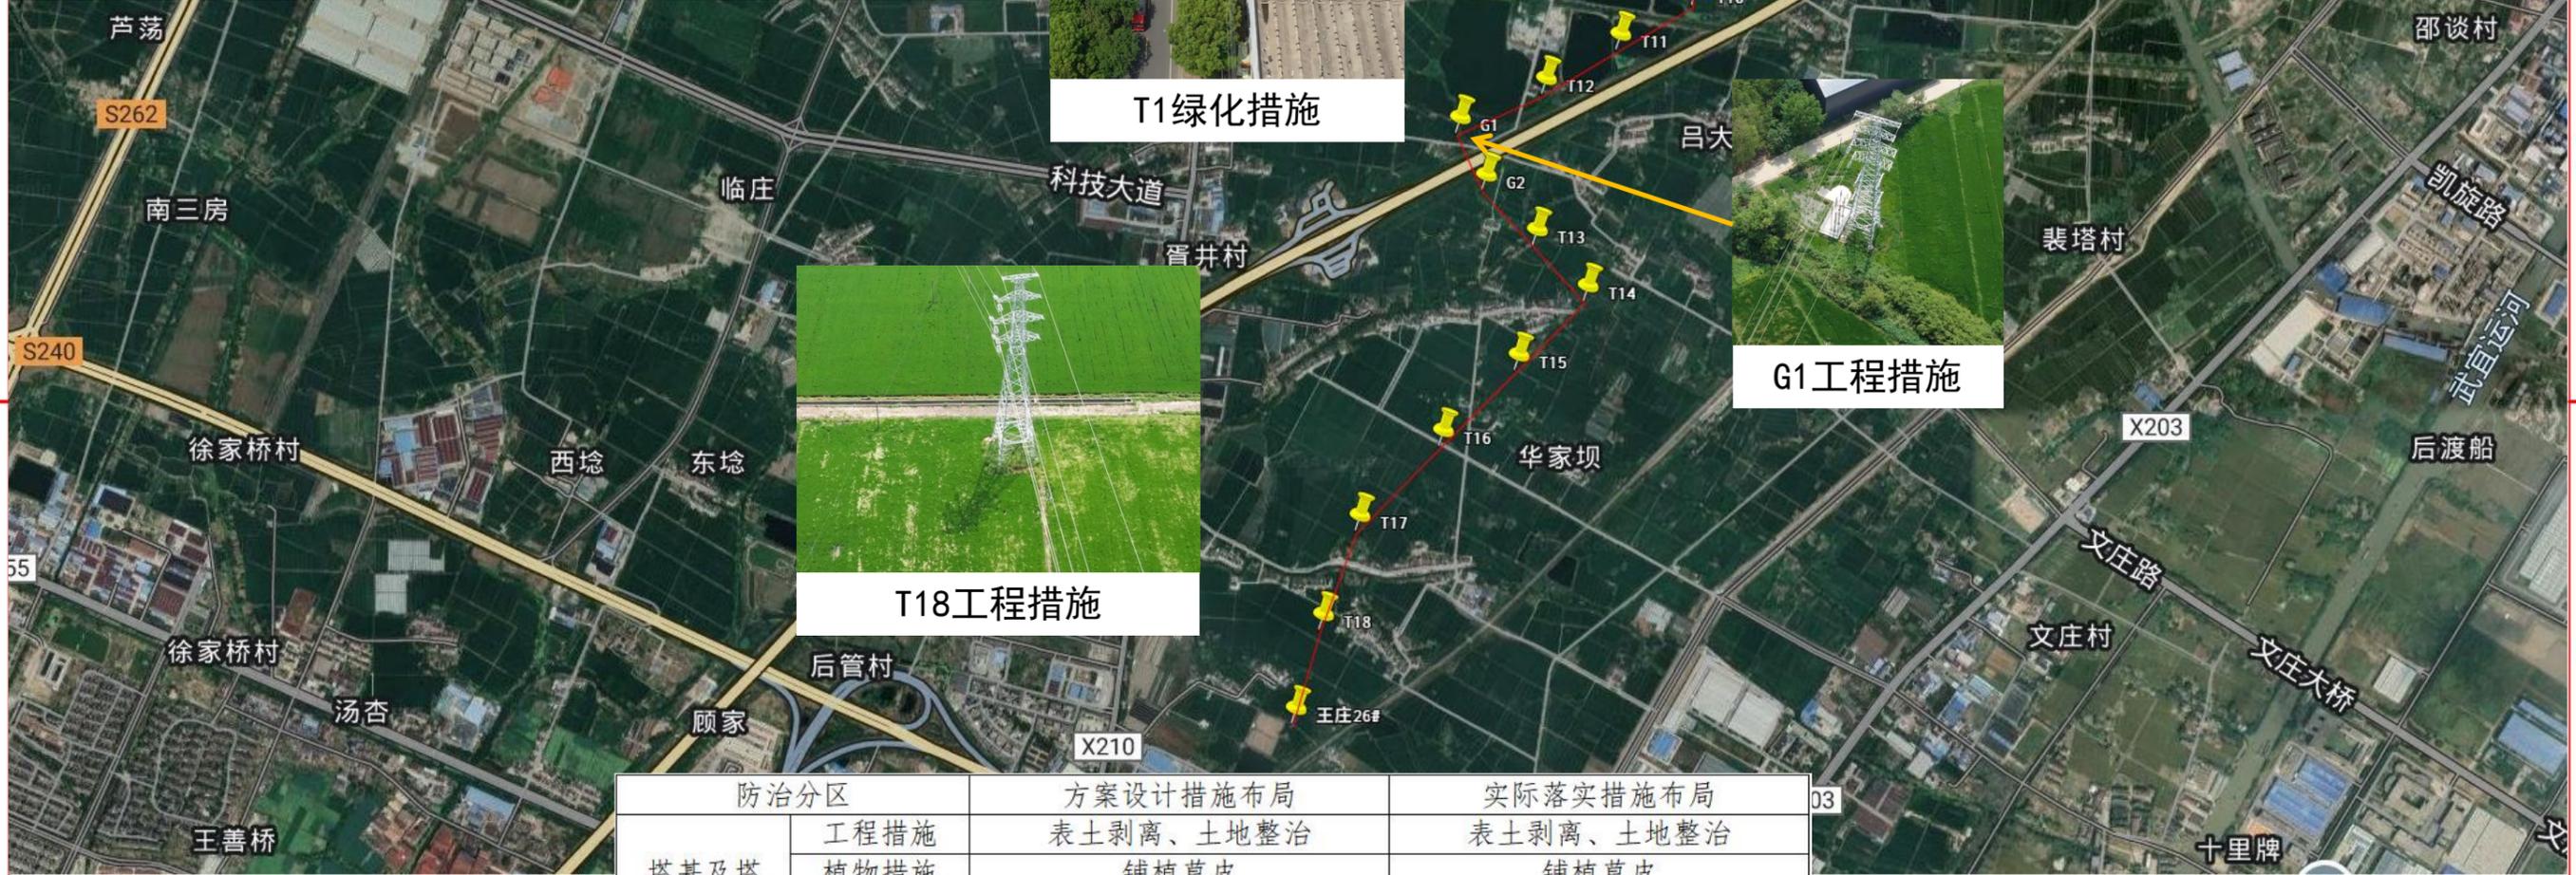
华东电力设计院有限公司			
核定	陈俊	竣工	设计
审查	李小林	水土保持	部分
校核	朱春雨	无锡王家-广汇110千伏线路改造工程	
设计		水土流失防治责任范围及水土保持措施竣工验收图	
制图	曹秋秋	比例	
设计证号	工程设计综合类 甲级A131000025	日期	2024-9
资质证号	水保方案(沪) 字第0002号	图号	附图3

防治分区	方案设计措施布局	实际落实措施布局
塔基及塔基施工区	工程措施 表土剥离、土地整治	表土剥离、土地整治
	植物措施 铺植草皮	铺植草皮
	临时措施 泥浆沉淀池、临时苫盖、沉沙池、临时排水沟	泥浆沉淀池、临时苫盖、沉沙池、临时排水沟
牵张场及跨越施工场地	工程措施 土地整治	土地整治
	植物措施 铺植草皮	铺植草皮
	临时措施 铺设钢板	铺设钢板
电缆通道施工区	工程措施 表土剥离、土地整治	表土剥离、土地整治
	植物措施 铺植草皮	铺植草皮
	临时措施 填土编织袋拦挡、临时苫盖	临时苫盖
	工程措施 土地整治	土地整治
施工临时道路区	植物措施 铺植草皮	铺植草皮
	临时措施 铺设钢板	铺设钢板
	工程措施 铺植草皮	铺植草皮

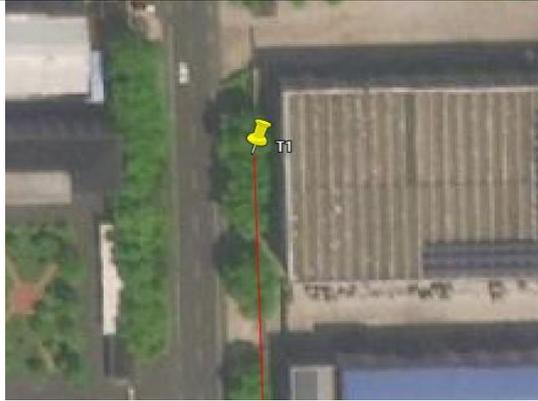
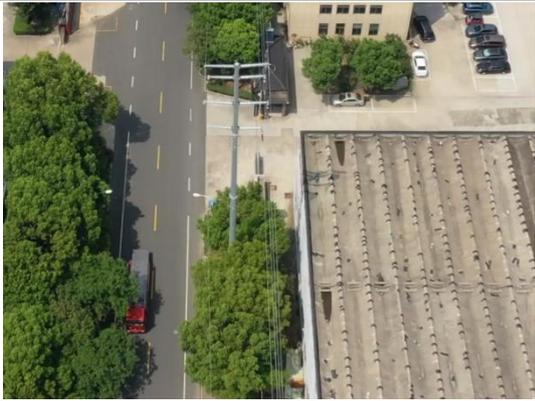
<p>A satellite image showing a construction site labeled T1. A yellow pushpin is placed on a dirt area, with a red line extending from it to the right. The surrounding area includes some greenery and a road.</p>

<p>An aerial drone image of the same site T1 after construction. The dirt area has been replaced by a large, flat, grey concrete or asphalt surface. A road and some trees are visible to the left.</p>
<p>T1 施工前遥感影像</p>	<p>T1 施工结束后低空无人机影像 (2024.8)</p>

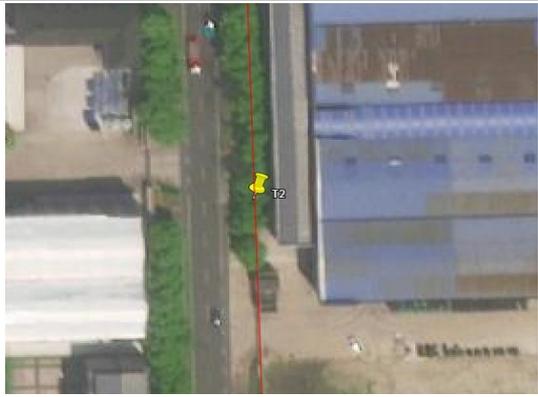
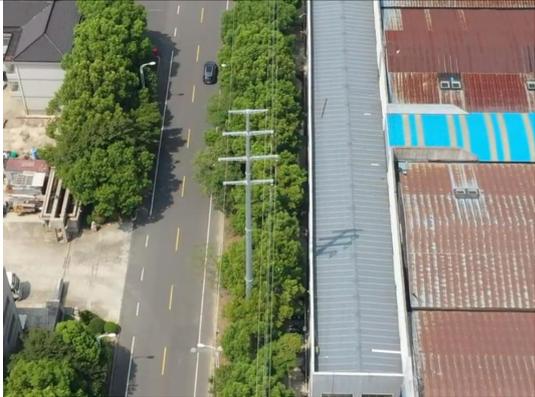
<p>A satellite image showing a construction site labeled T2. A yellow pushpin is placed on a dirt area, with a red line extending from it to the right. The surrounding area includes some greenery and a road.</p>

<p>An aerial drone image of the same site T2 after construction. The dirt area has been replaced by a large, flat, grey concrete or asphalt surface. A road and some trees are visible to the left.</p>
<p>T2 施工前遥感影像</p>	<p>T2 施工结束后低空无人机影像 (2024.8)</p>

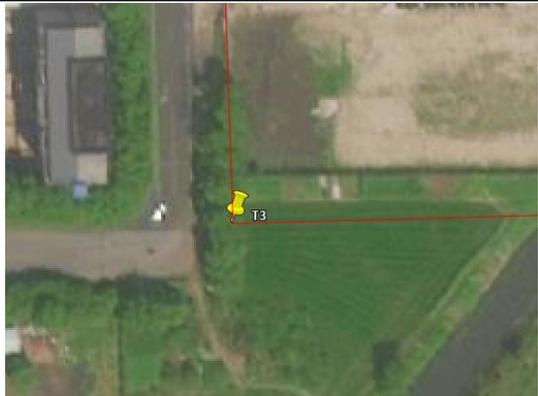
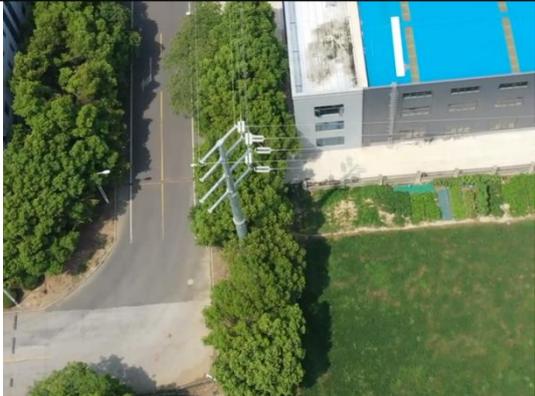
<p>A satellite image showing a construction site labeled T3. A yellow pushpin is placed on a dirt area, with a red line extending from it to the right. The surrounding area includes some greenery and a road.</p>

<p>An aerial drone image of the same site T3 after construction. The dirt area has been replaced by a large, flat, grey concrete or asphalt surface. A road and some trees are visible to the left.</p>
<p>T3 施工前遥感影像</p>	<p>T3 施工结束后低空无人机影像 (2024.8)</p>

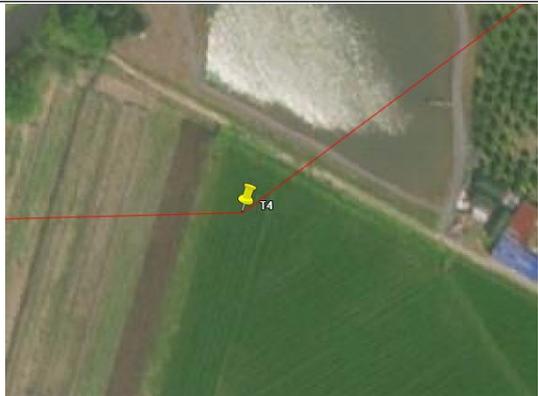
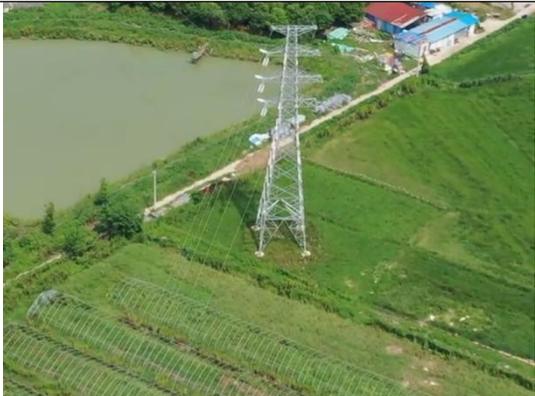
<p>A satellite image showing a construction site labeled T4. A yellow pushpin is placed on a dirt area, with a red line extending from it to the right. The surrounding area includes some greenery and a road.</p>

<p>An aerial drone image of the same site T4 after construction. The dirt area has been replaced by a large, flat, grey concrete or asphalt surface. A road and some trees are visible to the left.</p>
<p>T4 施工前遥感影像</p>	<p>T4 施工结束后低空无人机影像 (2024.8)</p>
