无锡西泾~村前  $\pi$  入兴惠变电站  
110 千伏线路工程  
水土保持设施验收报告

建设单位：国网江苏省电力有限公司无锡供电分公司

编制单位：中国电力工程顾问集团华东电力设计院有限公司

2024 年 12 月

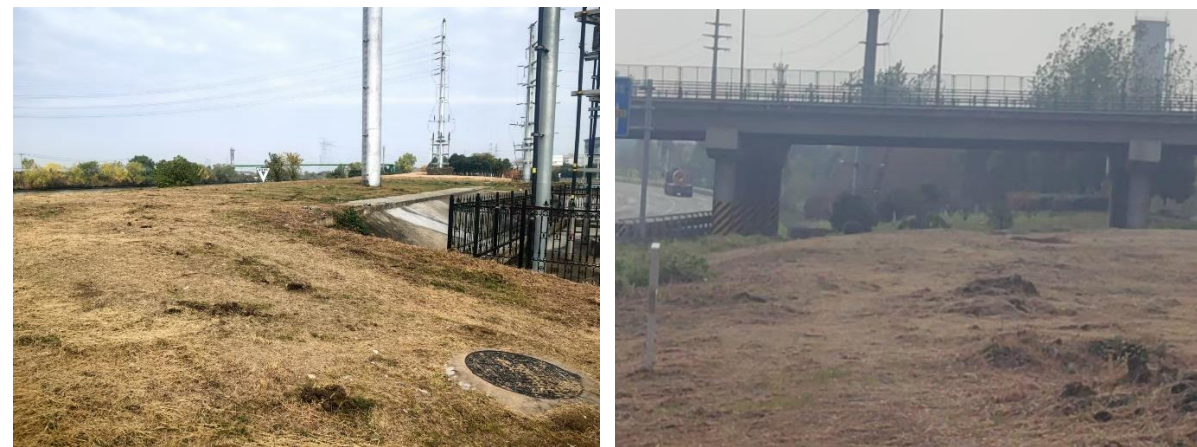
电缆施工区土地整治 (2024.12)      电缆施工区土地整治 (2024.12)  
图 3.6-1      工程措施实施影像

(1) 电缆施工区: 本工程方案设计阶段仅对电缆施工区植被良好区域进行土地整治; 实际建设过程中, 缆施工外扩范围增加至 8m 以满足施工需求, 故电缆施工区占地面积较方案设计增加, 因此表土剥离量增加 0.03 万 m<sup>3</sup>; 施工结束后对电缆施工区除硬化外裸露地表区域进行土地整治, 故电缆施工区土地整治面积较方案设计增加 0.09hm<sup>2</sup>。

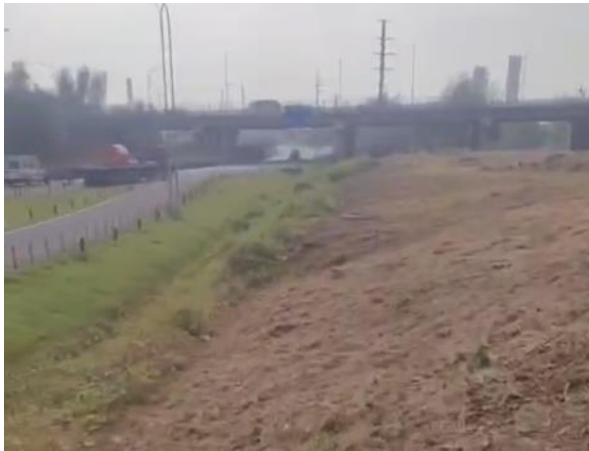
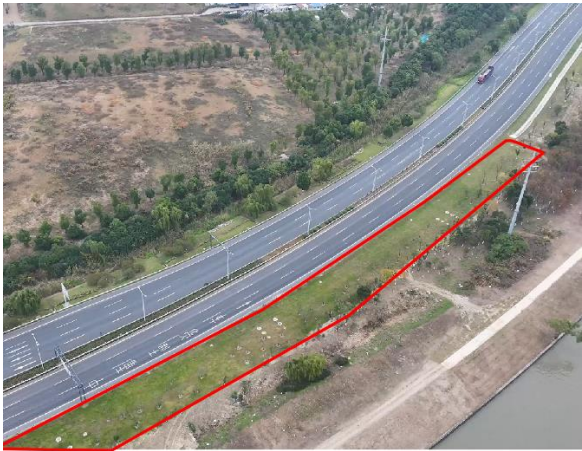
图 3.6-2 植物措施实施影像

电缆施工区撒播草籽（2024.12）

(1) 电缆施工区: 实际建设过程中, 电缆施工外扩范围增加至 8m 以满足施工需求, 故电缆施工区占地面积较方案设计增加 0.07hm<sup>2</sup>, 占用绿化带和空闲地区域面积较

方案设计增加，对电缆施工区占用绿化带和空闲地区域实施撒播草籽措施，故撒播草籽面积较方案设计增加 0.087hm<sup>2</sup>。占用绿化带段本工程仅实施撒播草籽措施，其余由市政部门按照市容市貌要求统一综合绿化。

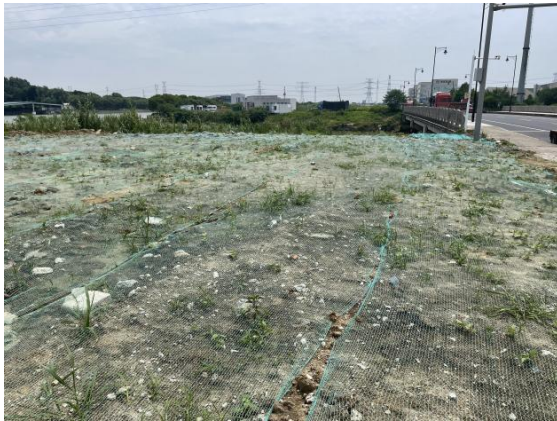
电缆施工区防尘网苫盖 (2024.5)

(1) 电缆施工区: 电缆施工区实际基础施工时间不涉及雨季, 且每段电缆施工时间较短, 故未实施土质排水沟、土质沉沙池等措施, 采用防护效果相当且更经济的防尘网代替彩条布苫盖, 同样能达到防治水土流失的效果, 故该区未实施彩条布苫盖, 防尘网苫盖面积较方案设计增加  $2500\text{m}^2$ 。

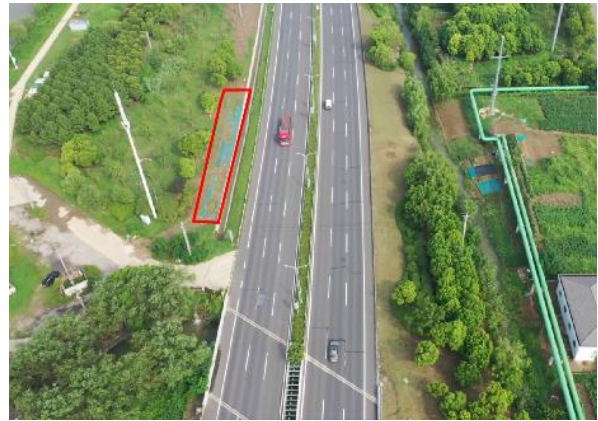
施工生产区防尘网苫盖 (2024.8)

(2) 施工生产区: 由于施工生产区实际施工不涉及雨季, 采用防护效果相当且更经济的防尘网代替彩条布苫盖, 同样能达到防治水土流失的效果, 故该区未实施彩条布苫盖措施, 防尘网苫盖面积较方案设计增加  $1300\text{m}^2$ 。

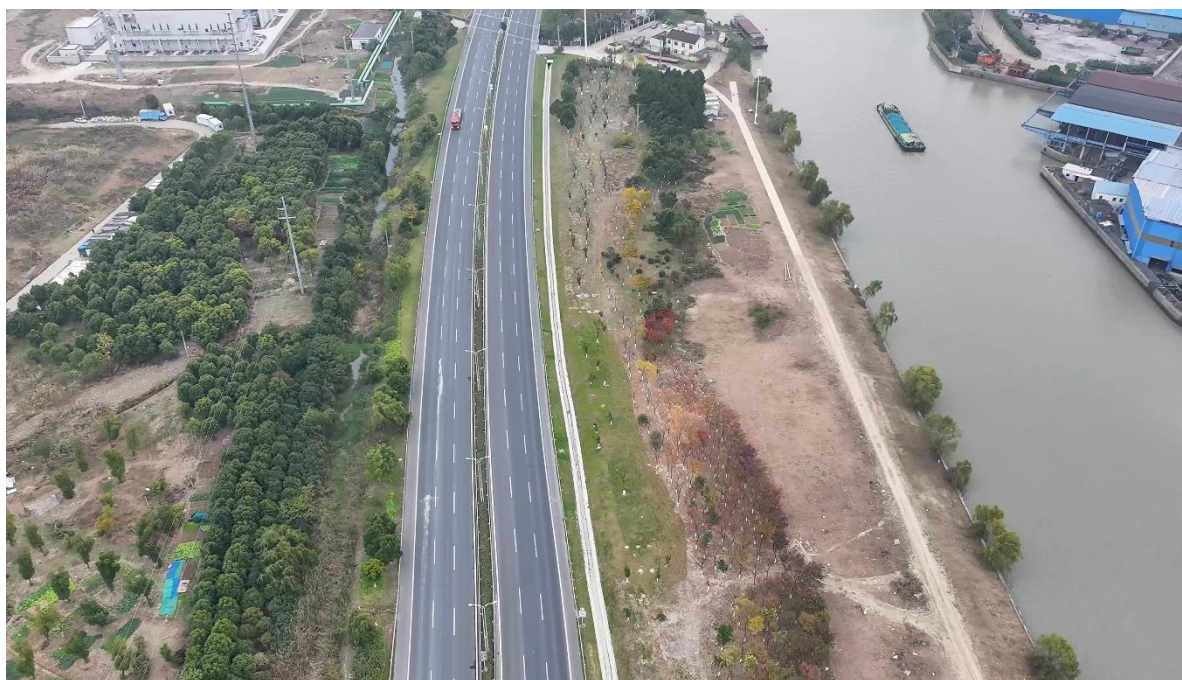
项目区土地整治、撒播草籽（2024.12）

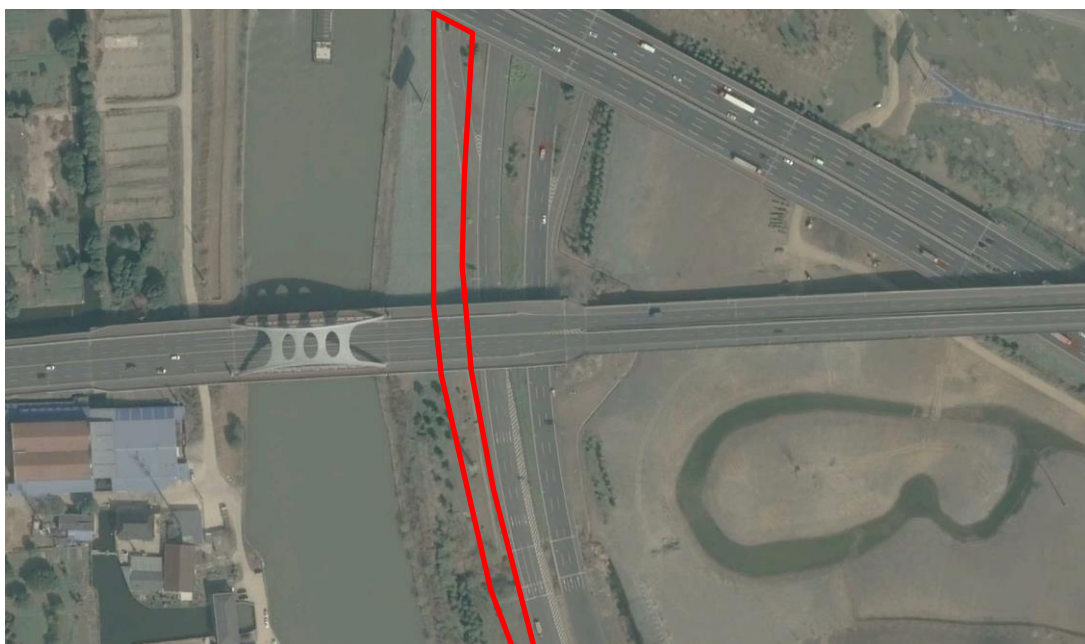
施工前影像（2022.12）

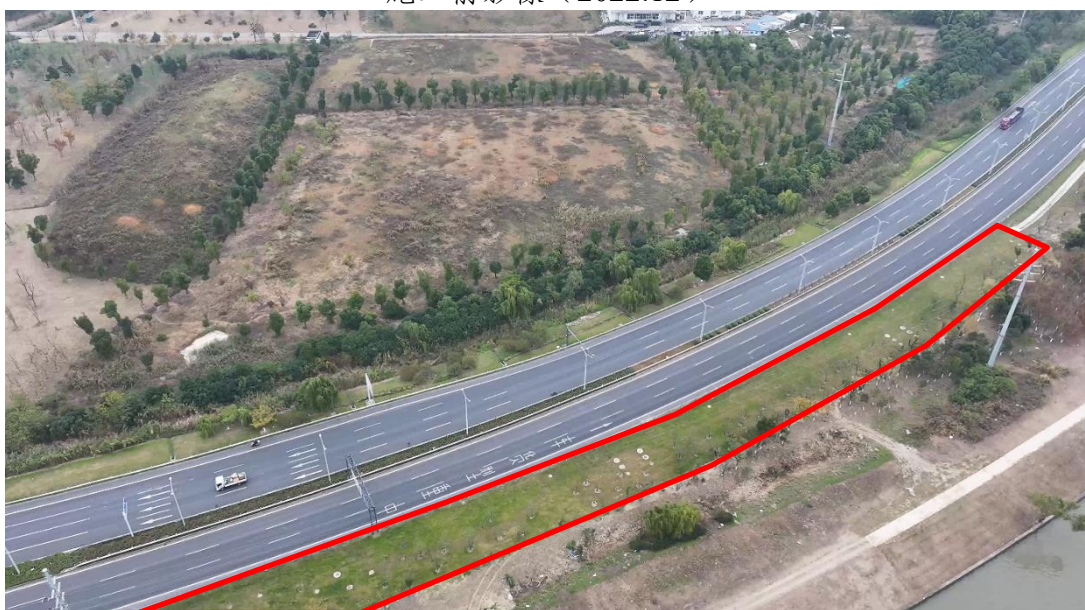
电缆施工区施工后影像（2024.12）
