宿迁新庄 110 千伏输变电工程

# 水土保持监测总结报告

建设单位：国网江苏省电力有限公司宿迁供电分公司

监测单位：江苏辐环环境科技有限公司

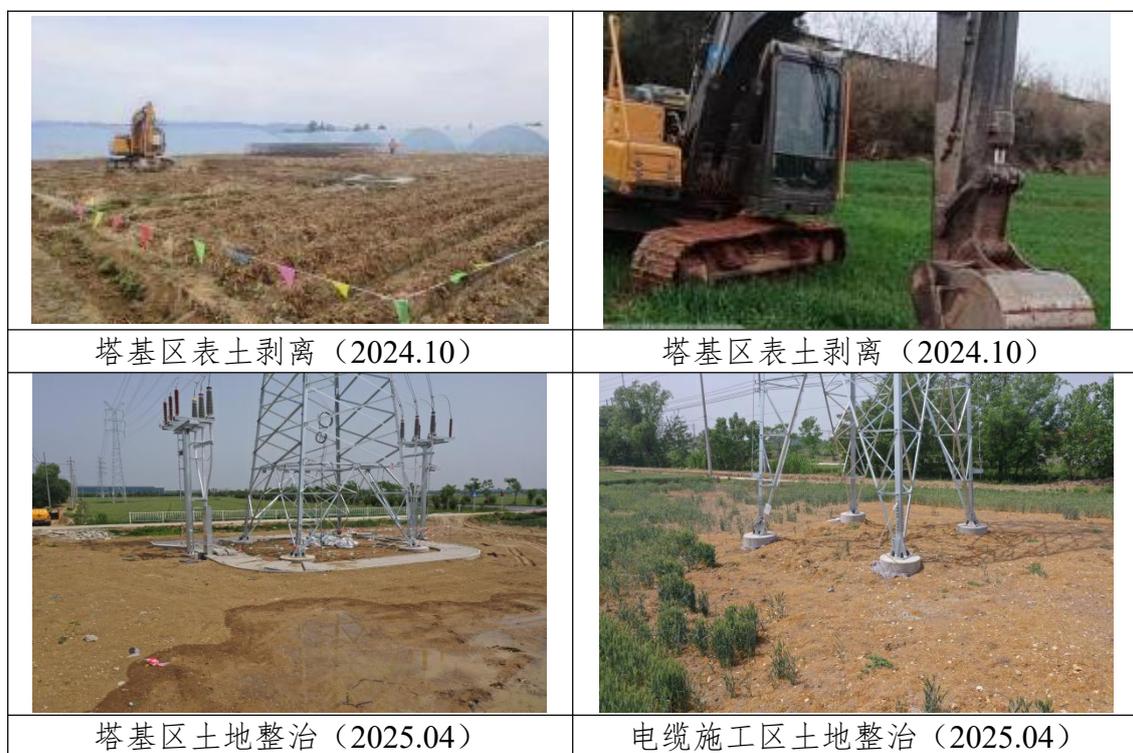
**图 4-1 水土保持工程措施实施情况**

防治分区	措施内容	单位	方案设计	实际实施	增减情况	实施位置	实施时间
变电站区	表土剥离	m <sup>3</sup>	1156	1156	0	全区	2023.07~2023.08
	土地整治	m <sup>2</sup>	1762	256	-1506	红内围墙外的区域	2025.04
	排水管网	m	400	440	+40	沿站内道路及建筑物环建	2024.02
施工生产生活区	表土剥离	m <sup>3</sup>	240	1139	+899	全区	2023.07
	土地整治	m <sup>2</sup>	800	3796	+2996	全区	2025.05
塔基区	表土剥离	m <sup>3</sup>	278	126	-152	塔基永久占地及开挖区域	2024.09-2024.11
	土地整治	m <sup>2</sup>	911	1095	+184	除硬化以外的区域	2025.02-2025.03
电缆施工区	表土剥离	m <sup>3</sup>	355	68	-287	电缆开挖区域	2024.10
	土地整治	m <sup>2</sup>	1180	508	-672	除硬化以外的区域	2025.03
牵张场施工场地区	土地整治	m <sup>2</sup>	1000	1060	+60	全区	2024.12~2025.03
施工临时道路区	土地整治	m <sup>2</sup>	3500	631	-2869	全区	2023.09~2025.03

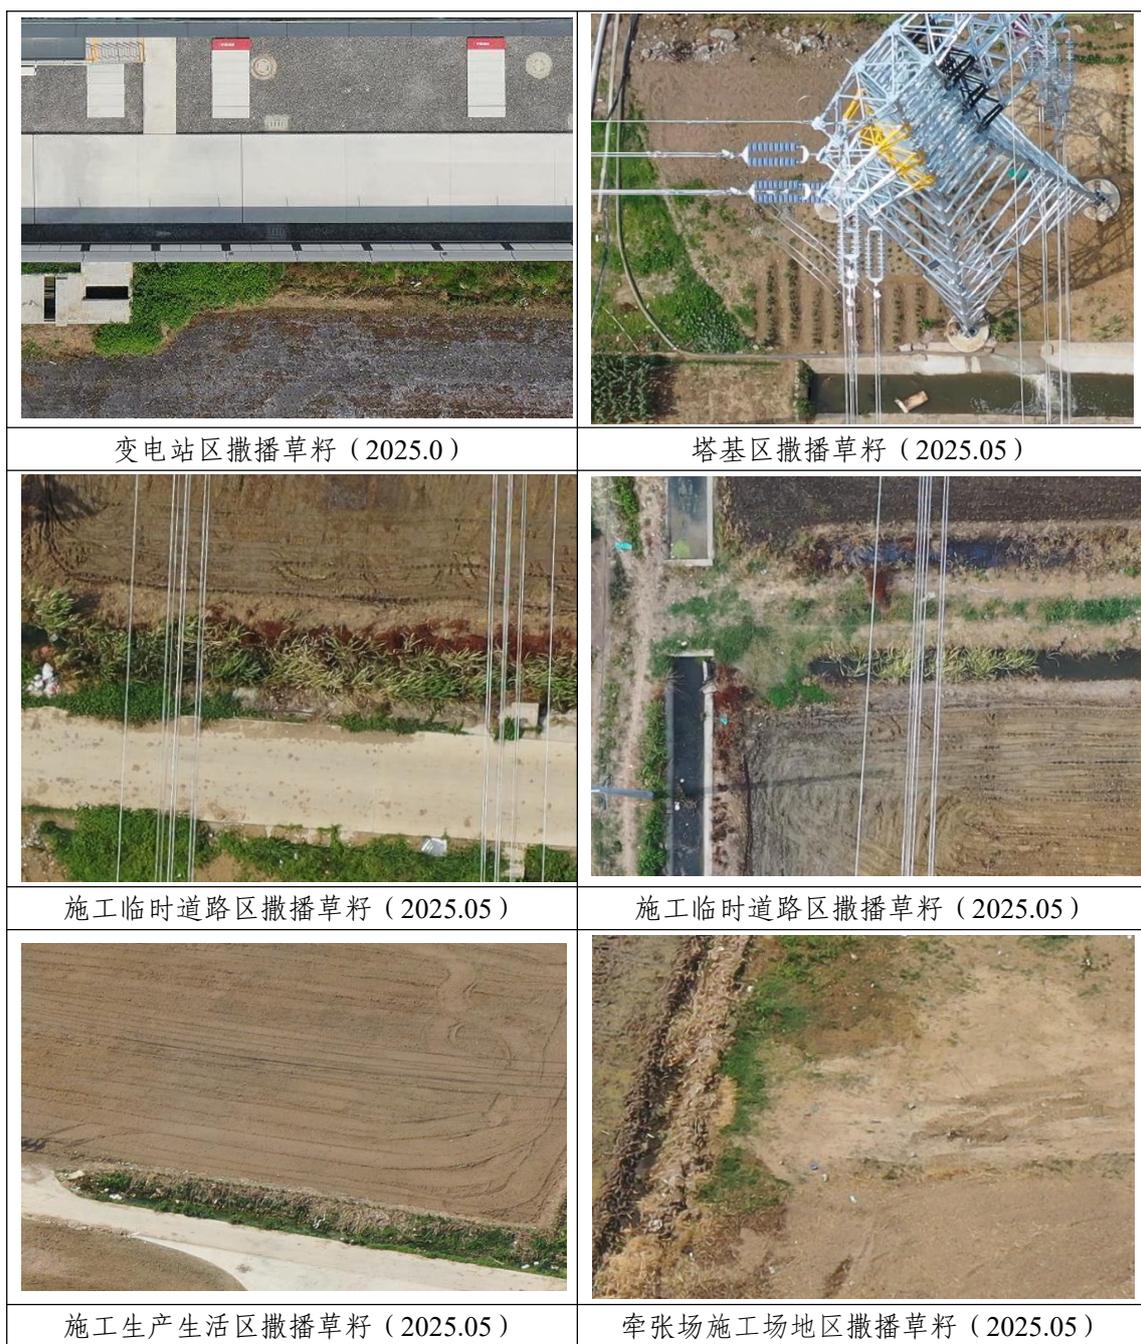
图 4-2 水土保持植物措施实施情况

防治分区	措施内容	单位	方案设计	实际实施	增减情况	实施位置	实施时间
变电站区	结缕草草坪	m <sup>2</sup>	1512	0	-1512	/	/
	撒播草籽	m <sup>2</sup>	250	256	+6	变电站围墙外红线范围内区域	2025.05
施工生产生活区	撒播草籽	m <sup>2</sup>	0	414	+414	占用其他土地区域	2025.05
塔基区	撒播草籽	m <sup>2</sup>	0	490	+490	占用除硬化以外的其他土地区域	2025.03
牵张场施工场地区	撒播草籽	m <sup>2</sup>	0	220	+220	占用其他土地区域	2025.04
施工临时道路区	撒播草籽	m <sup>2</sup>	500	415	-85	占用其他土地区域	2023.09-2025.03

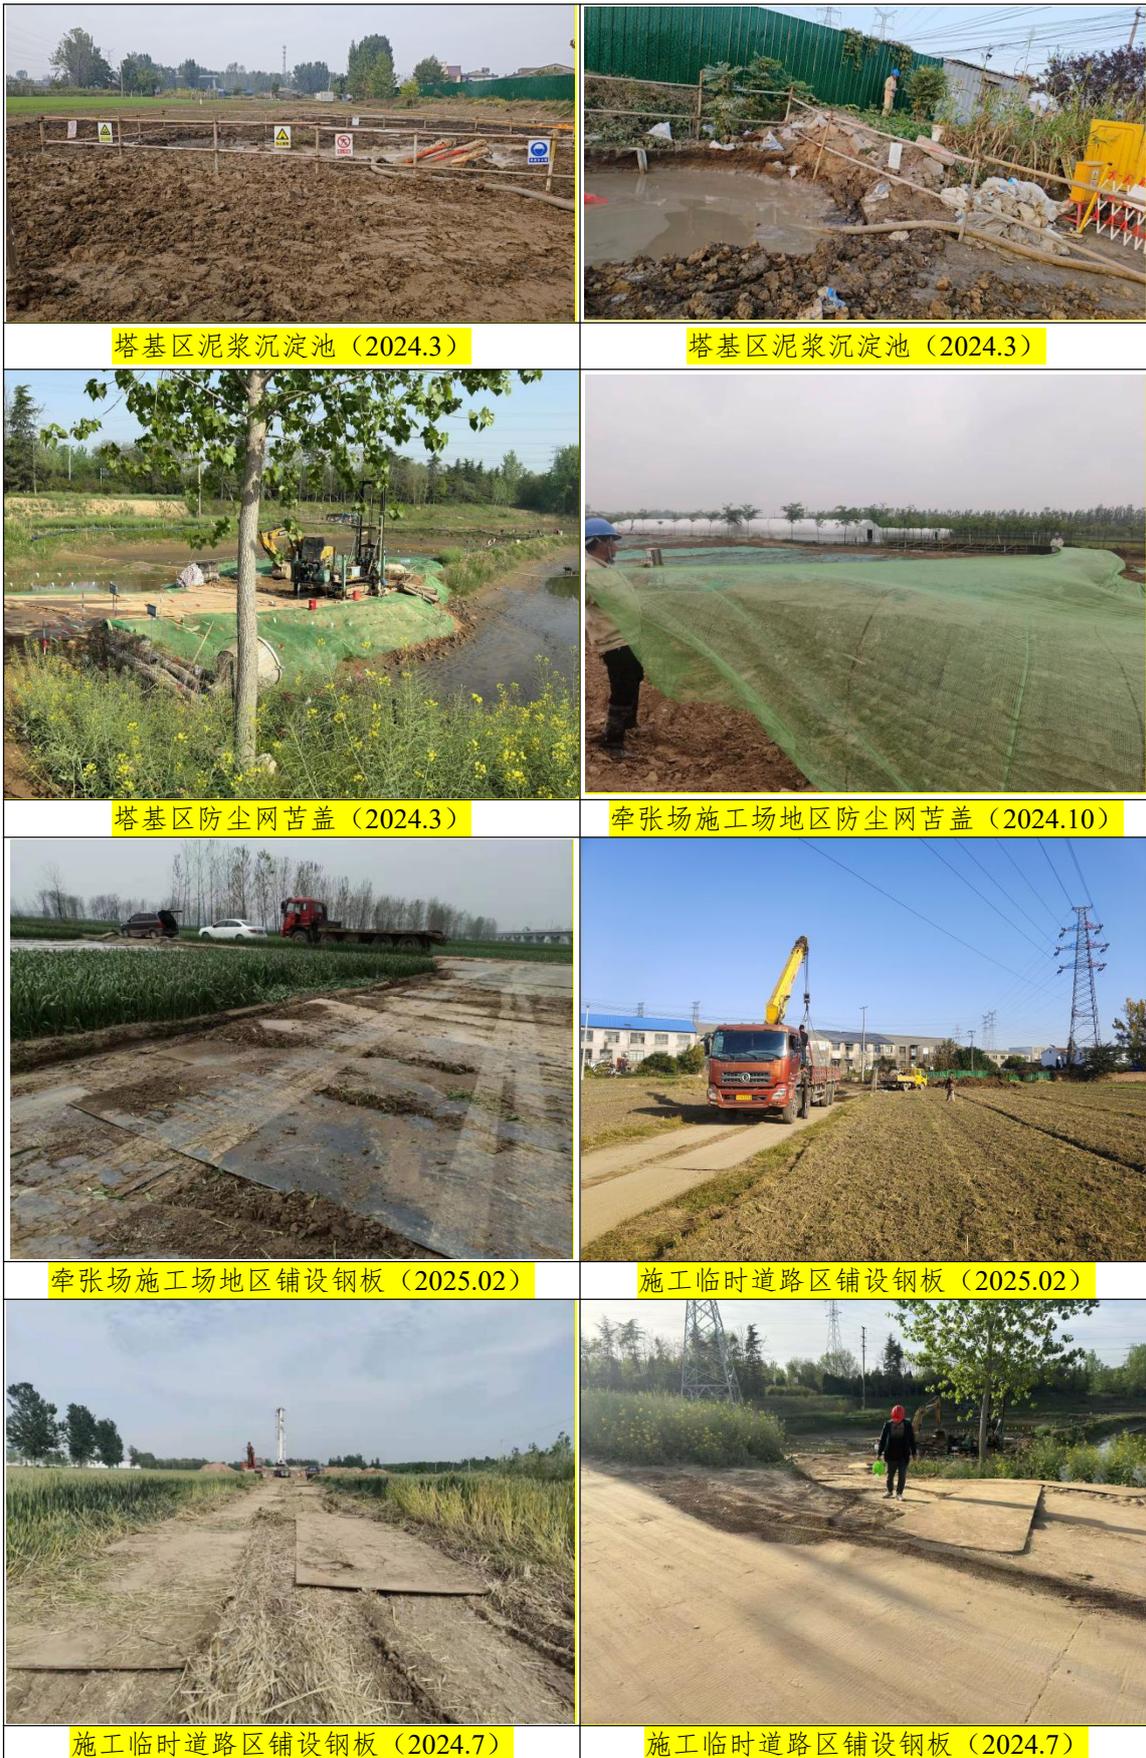
图 4-3 水土保持临时措施实施情况

施工临时道 路区	铺设钢板	m <sup>2</sup>	1800	400	-1400	路基松软的区域	2024.09~2025.03
