常州北村 110 千伏输变电工程

# 水土保持监测总结报告

建设单位：国网江苏省电力有限公司常州供电分公司

监测单位：江苏核众环境监测技术有限公司

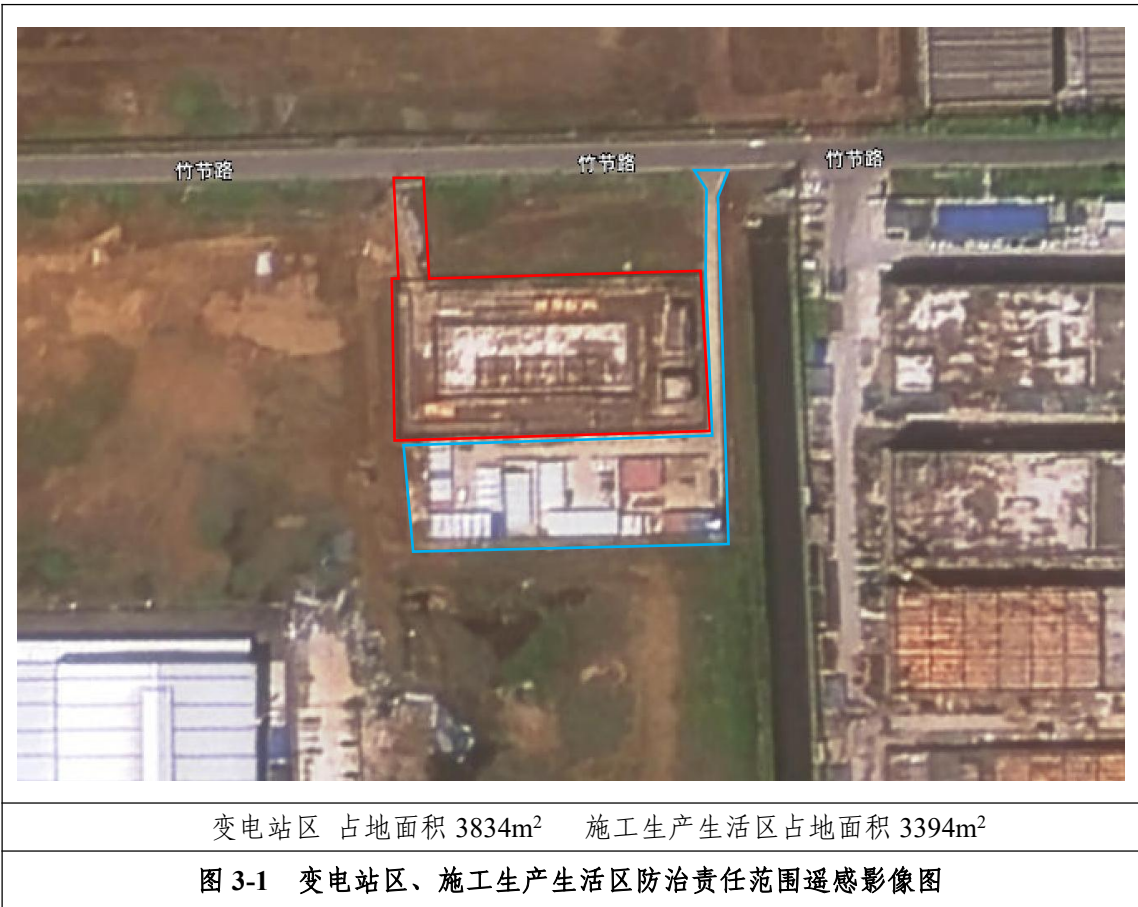
3.1.4 防治责任范围遥感监测情况

由于实际施工过程中，因设计路径调整，新建电缆长度较方案设计增加，电缆土建长度也较方案设计增加，因此，电缆施工区永久占地面积较方案设计增加了  $23\text{m}^2$ ，电缆施工区总占地面积较方案设计增加了  $323\text{m}^2$ 。

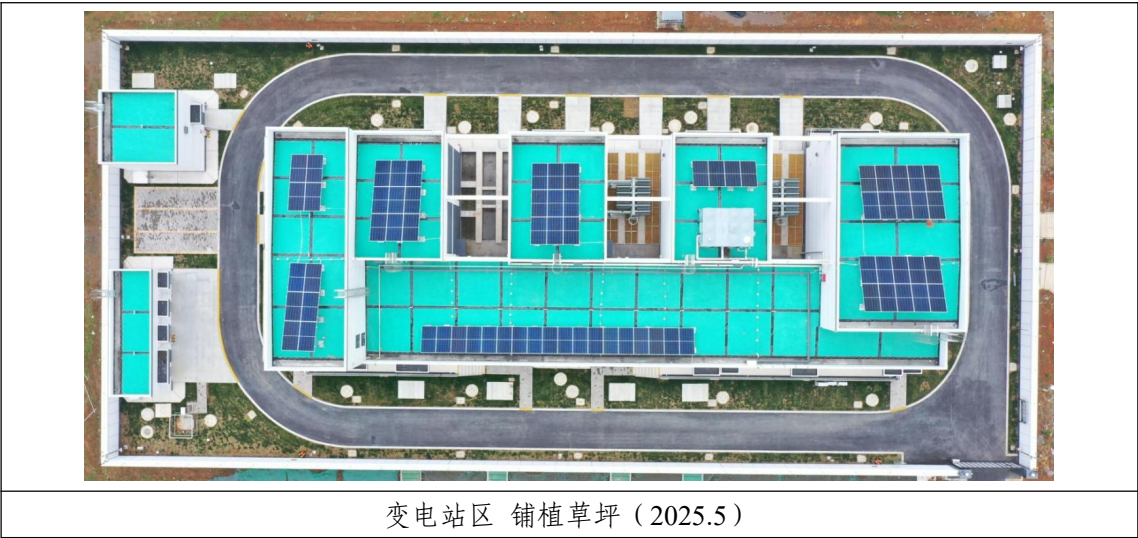
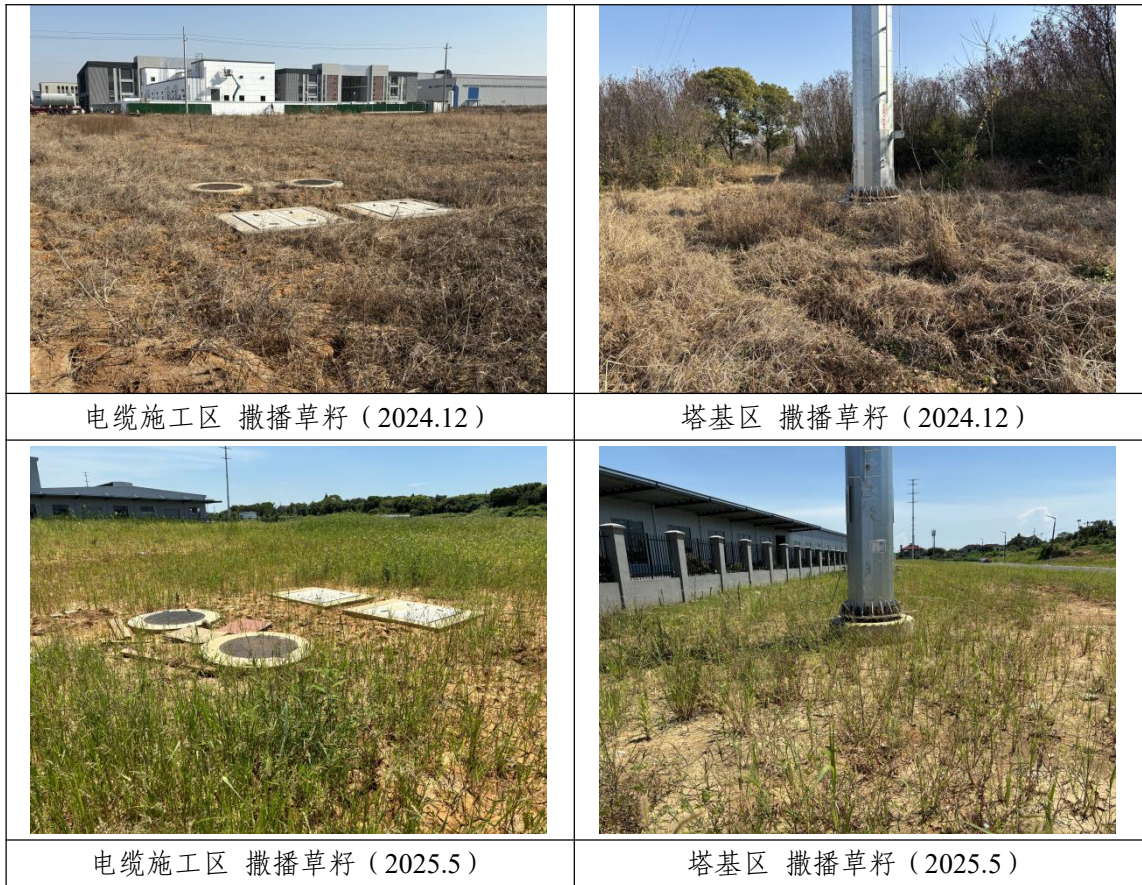
图 4-2 植物措施实施情况

相关植物措施图片见图 4-2。
