常州庙桥 110 千伏开关站新建工程

水土保持监测总结报告

建设单位：国网江苏省电力有限公司常州供电分公司

监测单位：江苏核众环境监测技术有限公司

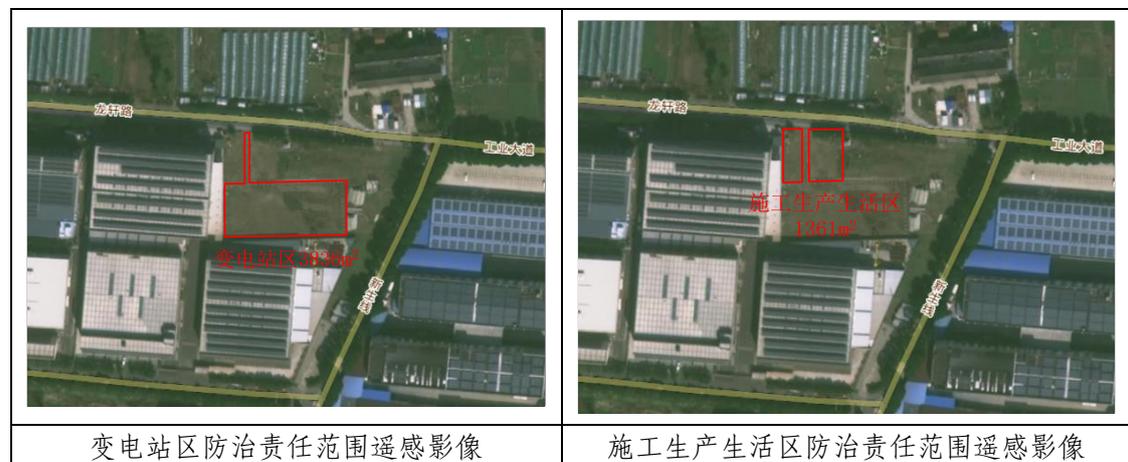
图 3-1 防治责任范围遥感监测图

方案编制阶段，计划新建电缆土建长度 2932m，在实际施工过程中新建电缆土建长度为 2917m，在方案设计阶段每处电缆井永久占地面积按 2m² 计列，永久占地为 74m²，根据实际测量，本项目电缆井永久占地面积为 265m²，因此电缆施工区永久占地面积较方案设计增加 191m²；由于新建电缆长度减少，且在施工时严格控制扰动范围，因此电缆施工区实际占地总占地面积为 19788m²，较方案设计减少了 1001m²。

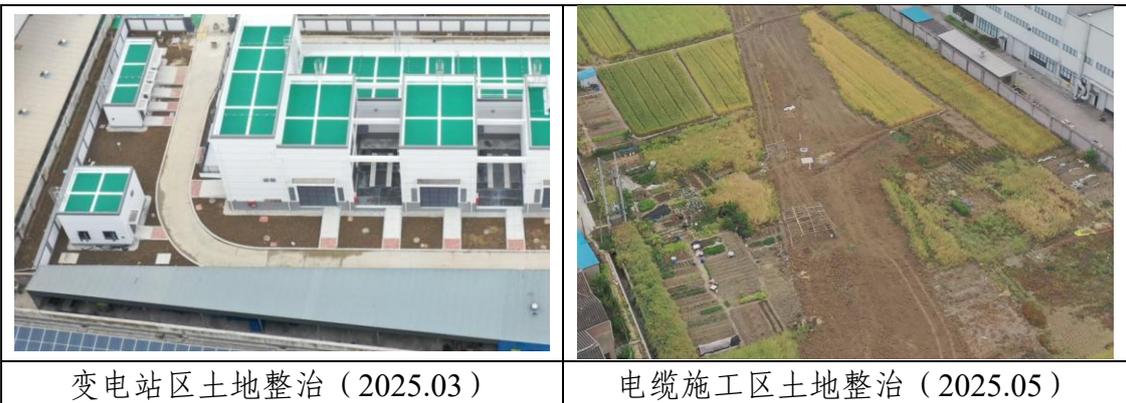
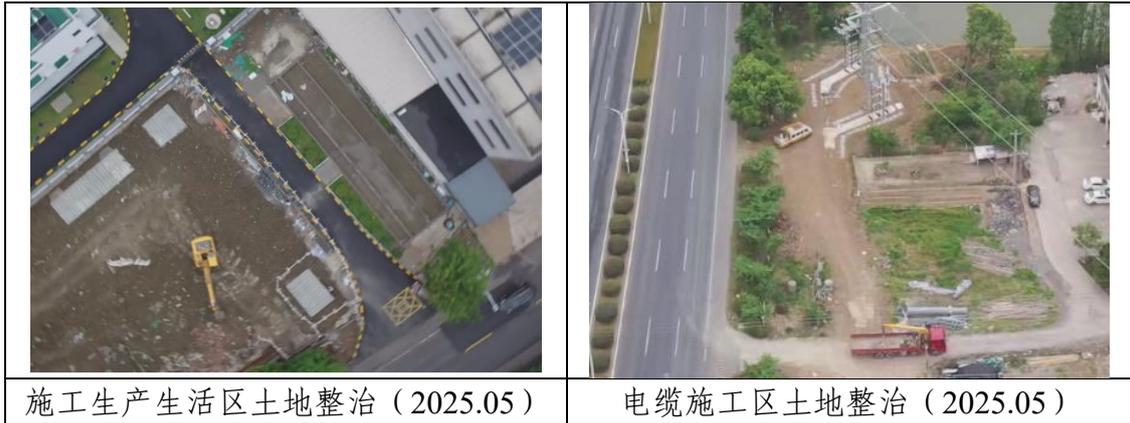
图 4-1 水土保持工程措施实施情况

防治分区	措施内容	单位	方案设计	实际实施	增减情况	实施位置	实施时间
变电站区	排水管网	m	500	325	-175	变电站区建筑物四周及部分道路一侧	2024.08
	表土剥离	m ³	1143	1015	-128	占用耕地区域	2024.04
	土地整治	m ²	1152	1150	-2	站区内绿化区域	2025.03
施工生产生活区	表土剥离	m ³	600	386	-214	占用耕地区域	2024.04
	土地整治	m ²	2000	1361	-639	全区	2025.04
临时堆土区	土地整治	m ²	1500	290	-1210	全区	2025.04
塔基区	表土剥离	m ³	1418	1358	-60	全区	2024.11-2025.02
	土地整治	m ²	4511	4325	-186	除硬化以外区域	2025.03-2025.04
牵张场及跨越场区	土地整治	m ²	1800	2150	350	全区	2025.04
电缆施工区	表土剥离	m ³	6237	5936	-301	全区	2024.12-2025.03
	土地整治	m ²	20715	19523	-1192	除硬化以外区域	2025.03-2025.04
施工临时道路区	土地整治	m ²	1800	1200	-600	全区	2025.03-2025.04

在实际施工过程中仅对变电站区域内耕地区域进行表土剥离，因此剥离表土区域面积减少，表土剥离量较方案设计减少 128m^3 ；方案设计阶段场内绿化区域在施工后期需进行土地整治措施，由于设计调整，实际施工时站区内需进行绿化面积较方案设计减少，因此土地整治面积减少，土地整治较方案设计减少 2m^2 。

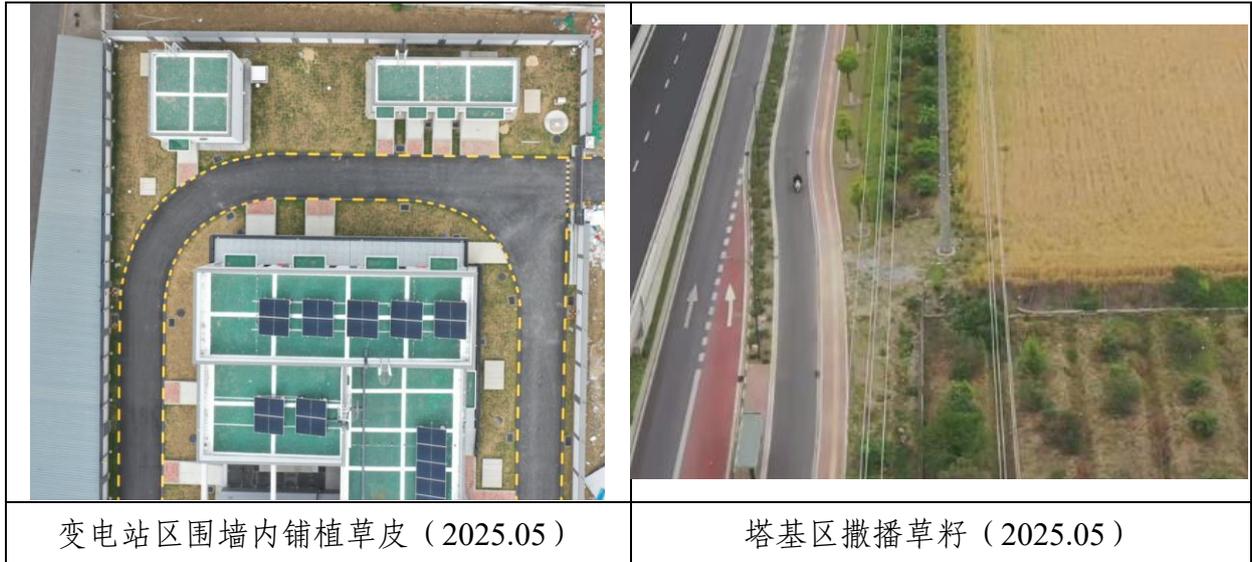
图 4-2 水土保持植物措施实施情况

防治分区	措施内容	单位	方案设计	实际实施	增减情况	实施位置	实施时间
变电站区	铺植草皮	m ²	1152	1150	-2	站内恢复绿化区域	2025.04
施工生产生活区	撒播草籽	m ²	0	70	70	占用乡村道路区域	2025.04
塔基区	撒播草籽	m ²	3461	3485	24	除硬化以外的绿化带、空闲地区	2025.03-2025.04
牵张场及跨越场区	撒播草籽	m ²	0	2130	2130	全区	2025.04
电缆施工区	撒播草籽	m ²	13790	12752	-1038	除硬化以外的绿化带、空闲地区	2025.03-2025.04
施工临时道路区	撒播草籽	m ²	0	315	315	占用空闲地区	2025.03-2025.04

注:撒播的草籽为狗尾根草籽,撒播密度为 150kg/hm²。

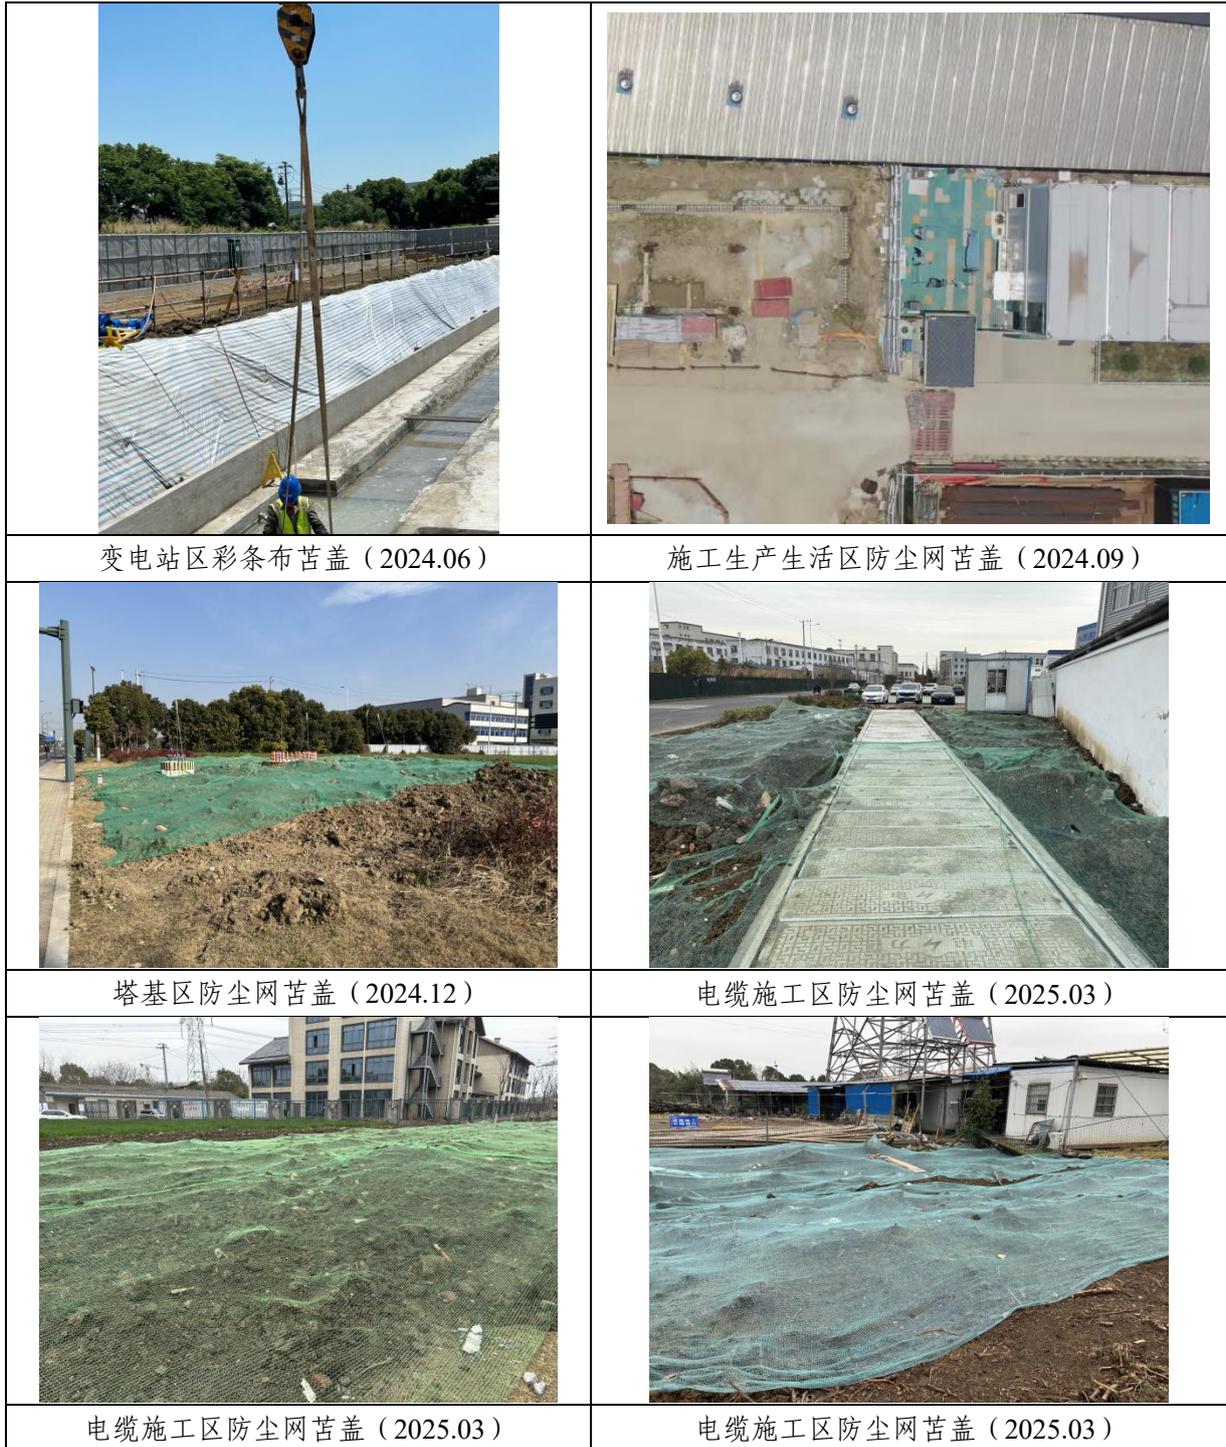
图 4-3 水土保持临时措施实施情况

施工生产 生活区	临时砖砌排水沟	m	160	85	-75	施工生产生活区四周	2024.04
	临时砖砌沉沙池	座	1	1	0	排水沟末端	2024.04
	彩条布苫盖	m ²	900	0	-900	/	/
	防尘网苫盖	m ²	0	300	300	裸露地表	2024.05- 2024.06
临时堆土 区	临时砖砌排水沟	m	160	0	-160	/	/
	临时砖砌沉沙池	座	1	0	-1	/	/
	彩条布苫盖	m ²	1600	0	-1600	/	/
	防尘网苫盖	m ²	0	290	290	临时堆土	2024.04- 2024.05
塔基区	泥浆沉淀池	座	21	20	-1	灌注桩基础旁	2024.11- 2025.02
	临时土质排水沟	m	1470	0	-1470	/	/
	临时土质沉沙池	座	21	0	-21	/	/
	彩条布苫盖	m ²	2000	0	-2000	/	/
	防尘网苫盖	m ²	0	1855	1855	裸露地表及临时堆土	2024.11- 2025.02
牵张场及 跨越场区	铺设钢板	m ²	600	1000	400	机械占压区域	2025.03
	彩条布铺垫	m ²	1000	400	-600	裸露地表	2025.03
电缆施工 区	泥浆沉淀池	座	4	4	0	拉管施工区域	2025.01- 2025.02
	临时土质排水沟	m	2700	0	-2700	/	/
	临时土质沉沙池	座	14	0	-14	/	/
	彩条布苫盖	m ²	12000	0	-12000	/	/
	防尘网苫盖	m ²	0	10865	10865	临时堆土区及 裸露地表	2025.01- 2025.03
施工临时 道路区	铺设钢板	m ²	1200	800	-400	松软路面区域	2024.11- 2025.02
