江苏徐州大唐邱集 25 兆瓦渔光互补发电项目

35 千伏送出工程

水土保持监测总结报告

监测单位：江苏通凯生态科技有限公司

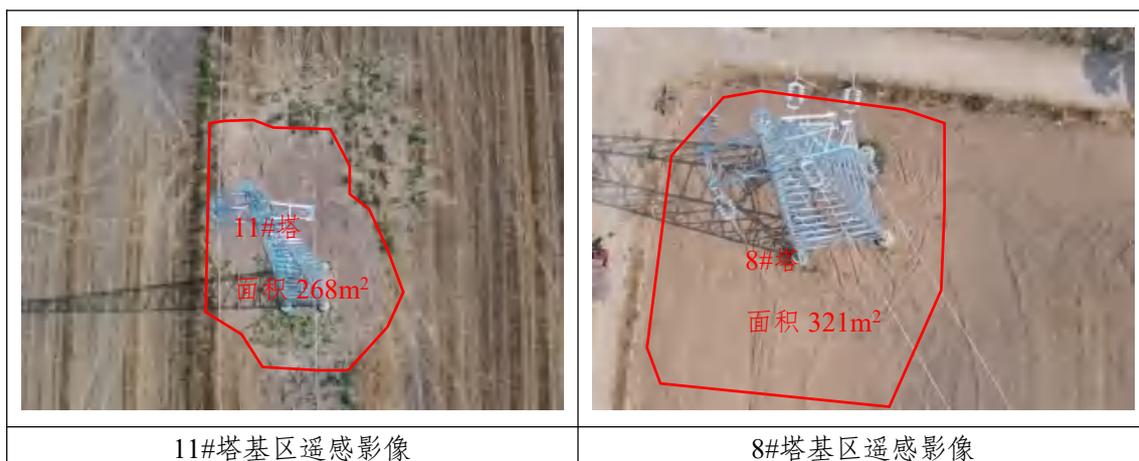
3.1.4 防治责任范围遥感监测情况

建设期水土流失防治责任范围 18433m^2 较水土保持方案设计的 19681m^2 减少了 1248m^2 ，变化原因主要有以下几个方面：

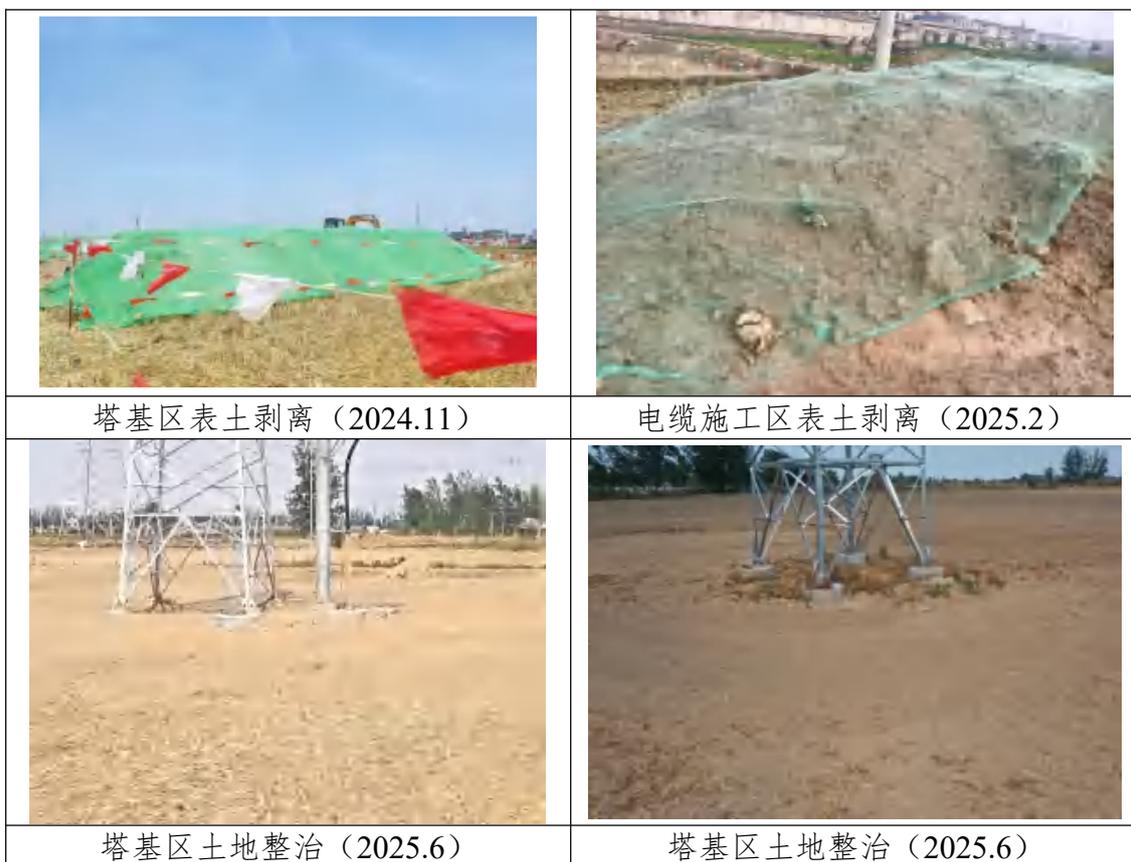
图 4-1 水土保持工程措施实施情况

经现场勘查，建设单位对本工程各分区实施了相关水土保持工程措施，具体实施变化情况表 4-3，相关工程措施实施情况见图 4-1。

由于塔基区实际占地面积减少，可剥离表土面积减少，因此，实际表土剥离量较方案设计减少 9m³，土地整治措施面积也较方案设计减少 210m²。

由于电缆施工区实际新建长度减少，占地面积减少，可剥离表土面积减少，因此，实际表土剥离量较方案设计减少 26m³，土地整治措施面积也较方案设计减少 280m²。

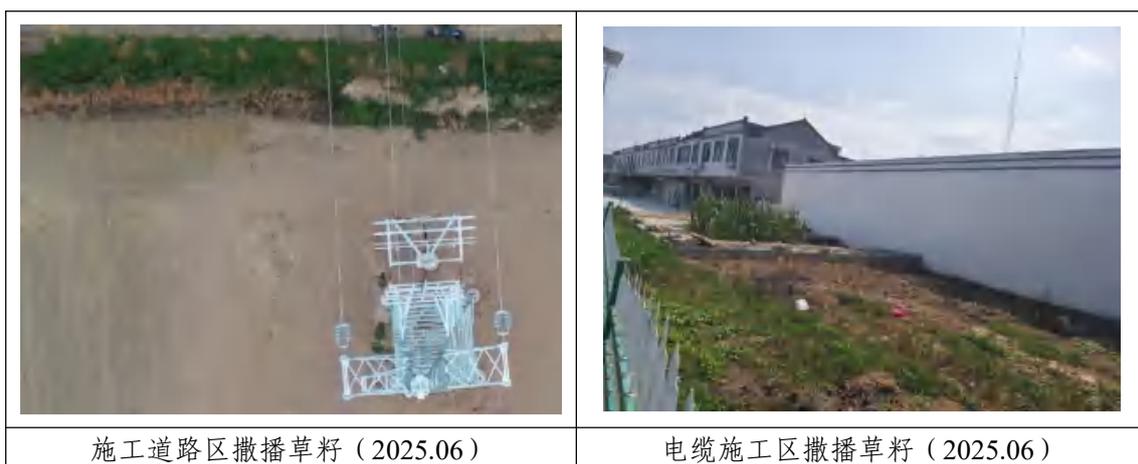
图 4-2 水土保持植物措施实施情况

防治分区	措施内容	单位	方案设计	实际实施	增减情况	实施位置	实施时间
施工道路区	撒播草籽	m ²	0	410	+410	占用其他土地区域	2025.05
电缆施工区	撒播草籽	m ²	0	210	+210	占用其他土地区域	2025.04

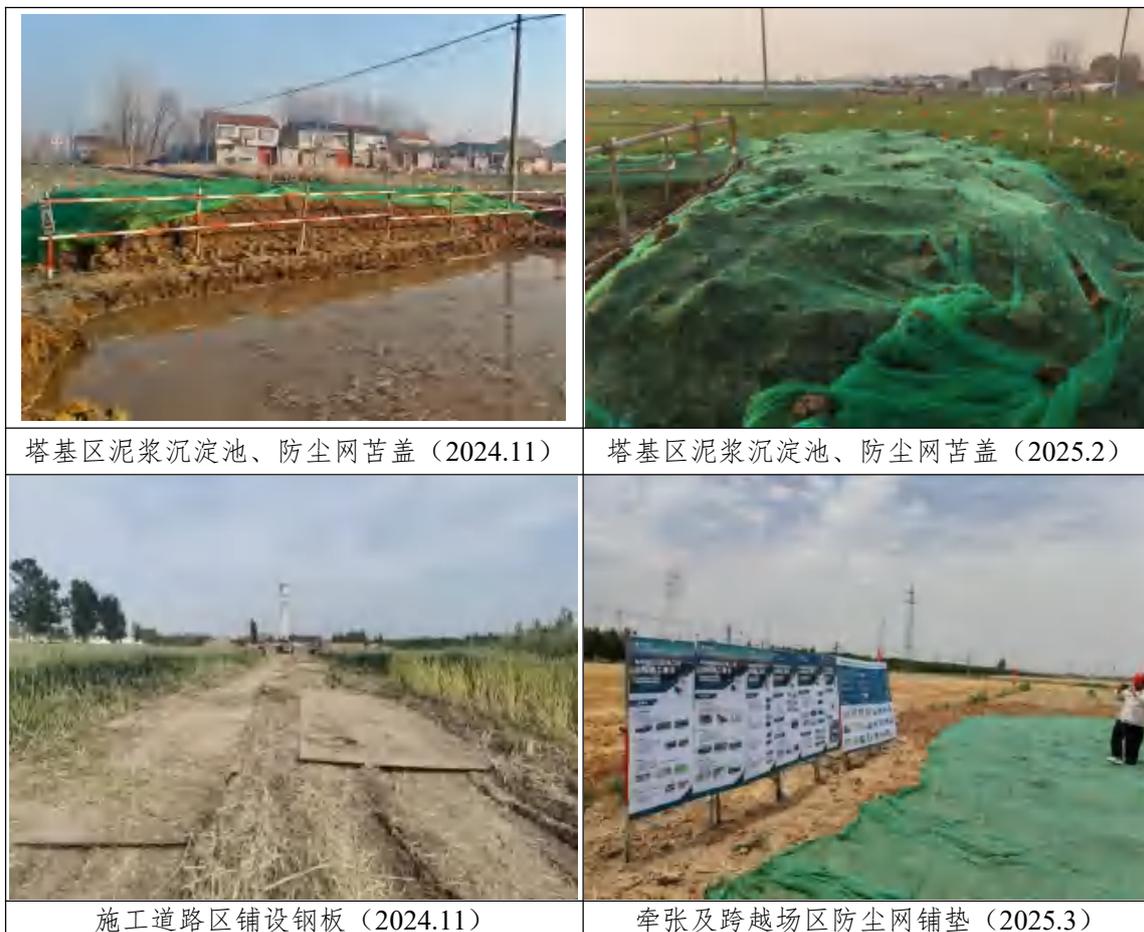
塔基区泥浆沉淀池、防尘网苫盖 (2024.11)

塔基区泥浆沉淀池、防尘网苫盖 (2025.2)
