华电扬州江都 250 兆瓦集中式光伏发电项目

配套 220 千伏送出工程

# 水土保持监测总结报告

监测单位：江苏通凯生态科技有限公司

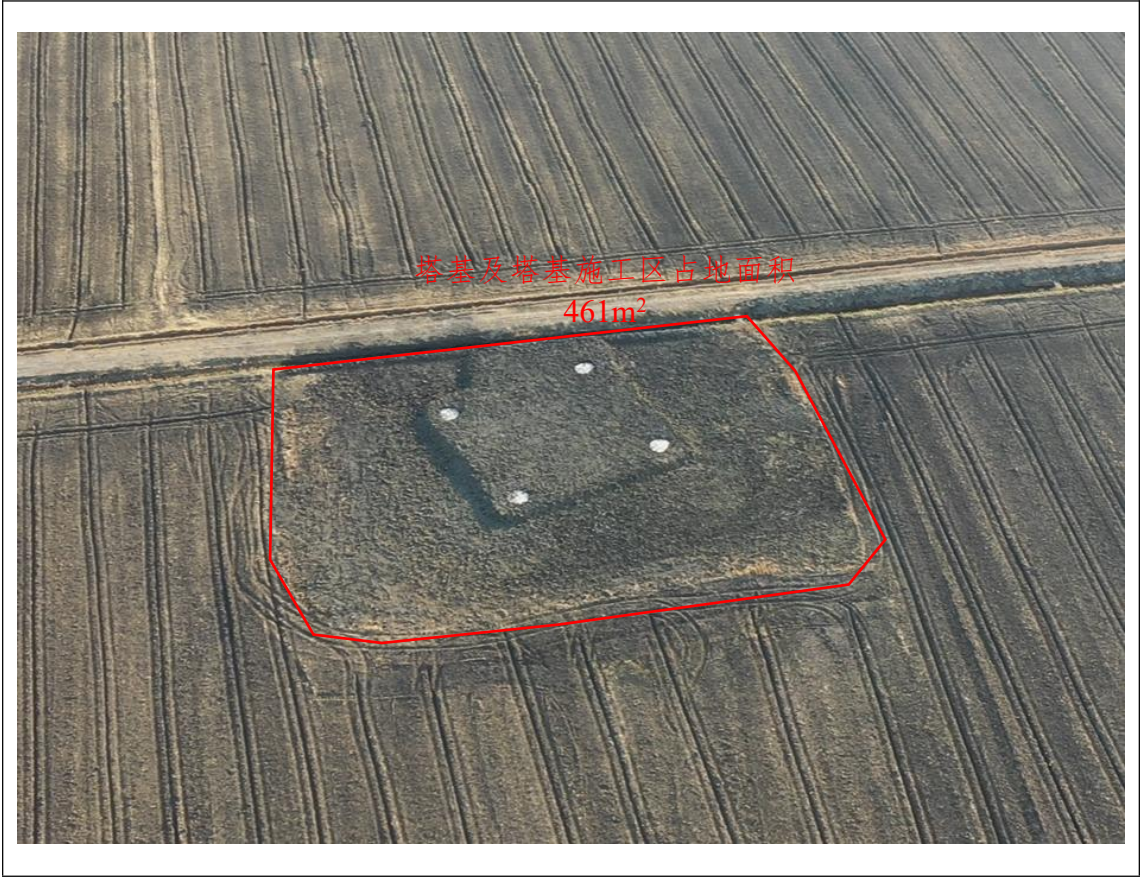
图 3-1 塔基区施工范围遥感影像

3.1.4 防治责任范围遥感监测情况

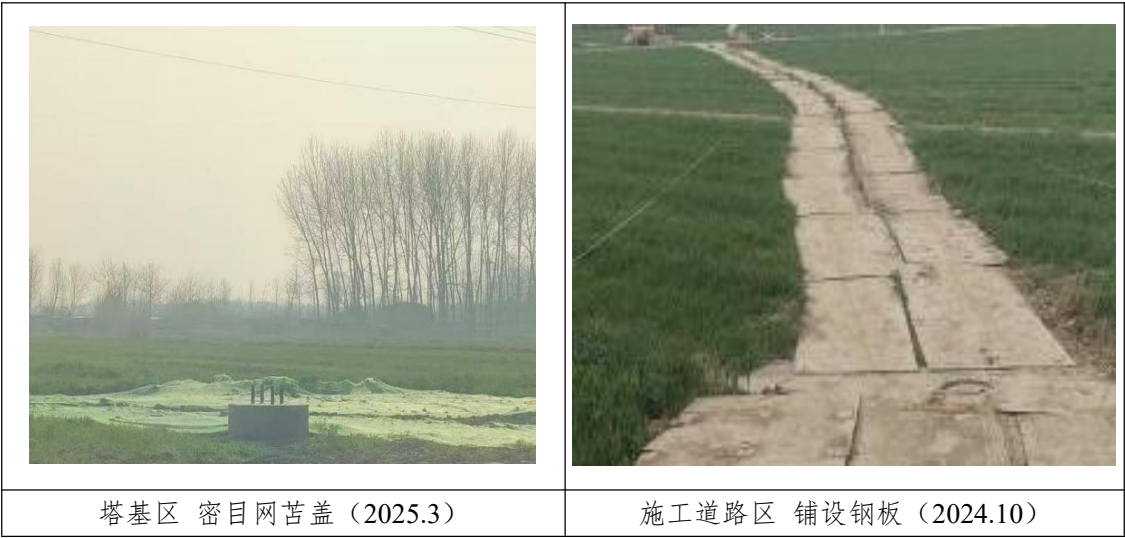
图 4-3 临时措施实施照片

| 防治分区 | 措施内容 | 单位 | 方案设计 | 实际实施 | 增减情况 | 实施位置 | 实施时间 |
|---|---|---|---|---|---|---|---|
| 施工道路区 | 铺设钢板 | m <sup>2</sup> | 8000 | 12000 | 4000 | 松软路面区域 | 2024.10-2025.3 |
| | 彩条布铺垫 | m <sup>2</sup> | 5000 | 0 | -5000 | / | / |
