# 江苏镇江上党 500 千伏变电站主变增容工程 水土保持监测季度报告

（2025 年第 2 季度，总第 5 期）

监测时段：2025 年 4 月 1 日～6 月 30 日

监测单位：中国能源建设集团江苏省电力设计院有限公司

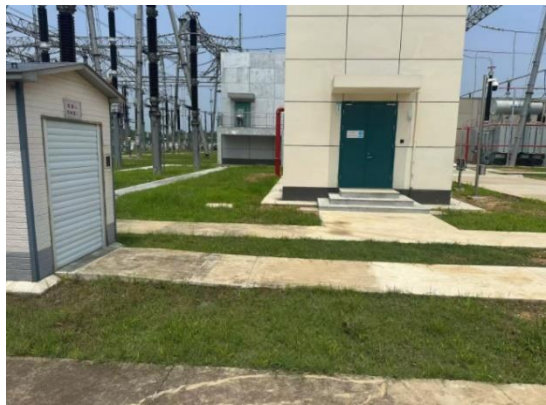
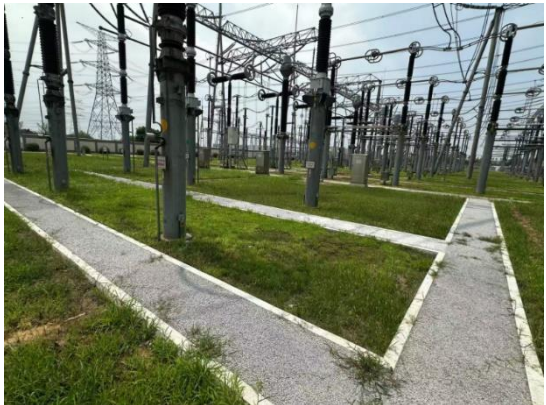
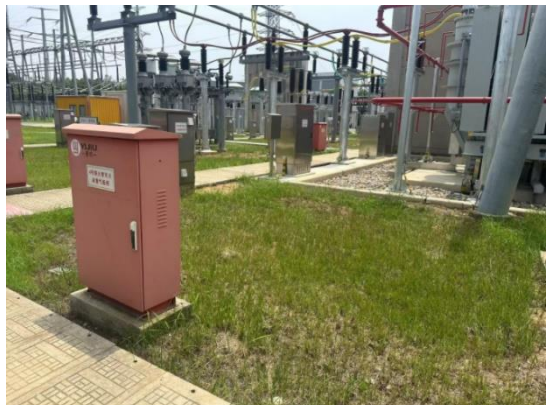
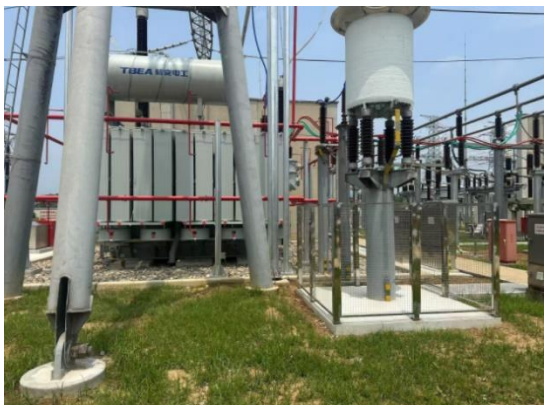
图 3-1 本季度现场照片

变电站扩建区对占用草地的区域剥离表土，共计剥离  $390\text{m}^3$ 。施工的场地已平整回覆表土，土地整治约  $2820\text{m}^2$ ，整治完成后撒播草籽  $2820\text{m}^2$ 。由于本期在已建变电站内施工，处于安全考虑不能采取苫盖措施，场地中部分采取钢板铺垫措施，面积  $210\text{m}^2$ 。

| 变电站扩建区绿化 | 变电站扩建区绿化 |

根据现场监测结果，工程施工现场总体有序，没有发生水土流失危害。经现场调查，本工程存在问题主要是部分场地绿化效果一般，建议加强养护。

| 项目名称 | | 江苏镇江上党 500 千伏变电站主变增容工程 | | |
|---|---|---|---|---|
| | 植物措施 | 15 | 11 | 变电站扩建区及施工区部分场地绿化效果一般，扣 4 分。 |
