南京东善桥 500 千伏变电站主变扩建改造工程

# 水土保持监测季度报告

(2025 年第 2 季度，总第 9 期)

监测时段：2025 年 4 月 01 日~6 月 30 日

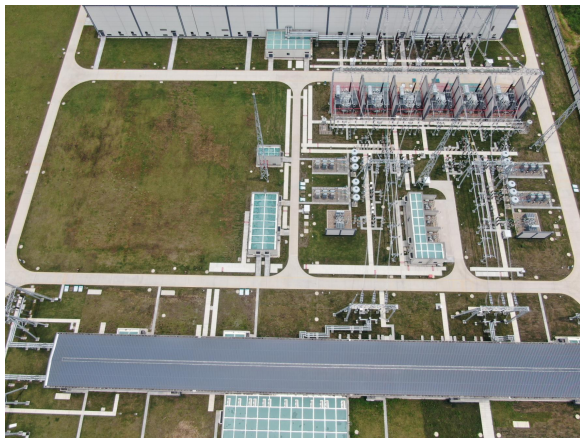
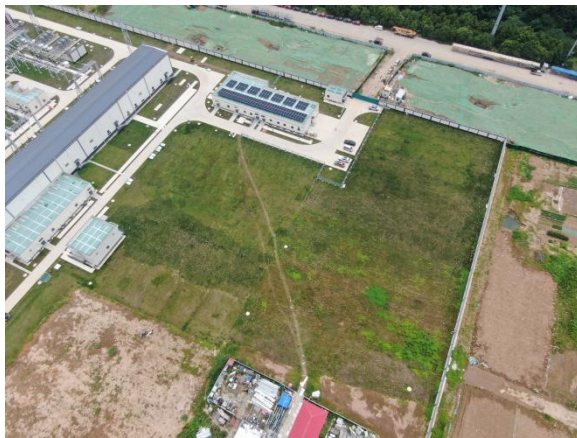
| <p>拍摄时间：2025.6<br/>监测分区：站区<br/>现场情况：站内绿化良好<br/>建议：继续保持</p> | <p>拍摄时间：2025.6<br/>监测分区：站区<br/>现场情况：站内绿化良好<br/>建议：继续保持</p> |
