江苏盱眙~秋藤 500 千伏线路工程

水土保持监测季度报告

(2025 年第 2 季度, 总第 15 期)

编制单位: 淮河水利委员会淮河流域水土保持监测中心站

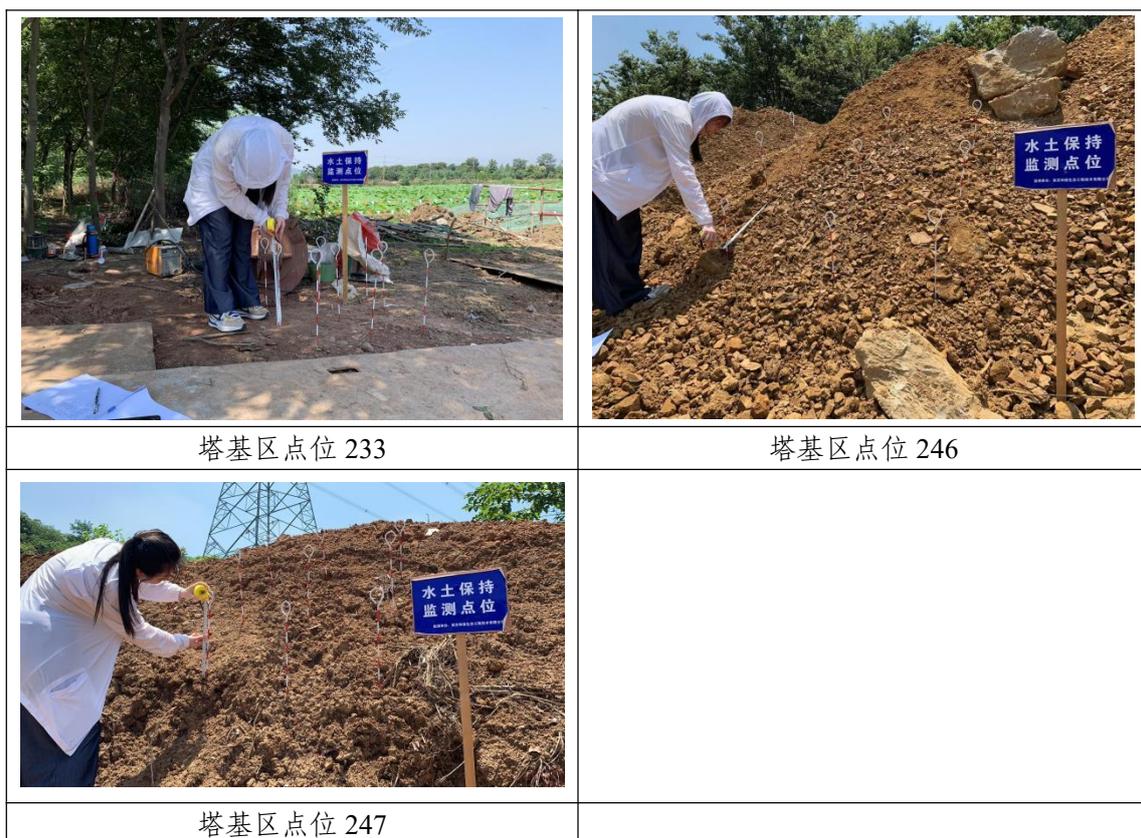
图 3-2 监测点位图

本工程在塔基区共布设 3 个监测点位。通过调查获得的水土流失因子，采用《生产建设项目土壤流失量测算导则》（SL773-2018）的土壤流失模型，计算塔基区的平均侵蚀模数为 $850t/(km^2 \cdot a)$ 。
