宿迁皂河 110 千伏变电站改造工程

# 水土保持监测总结报告

建设单位：国网江苏省电力有限公司宿迁供电分公司

监测单位：江苏辐环环境科技有限公司

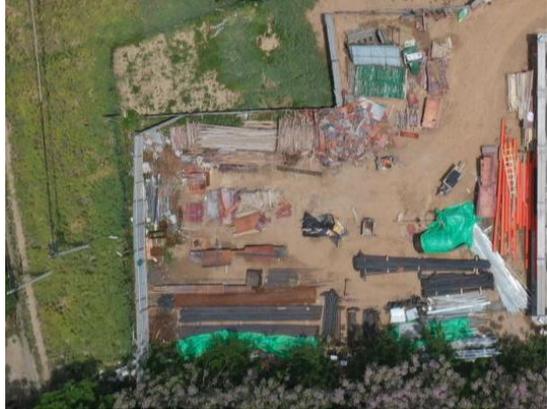
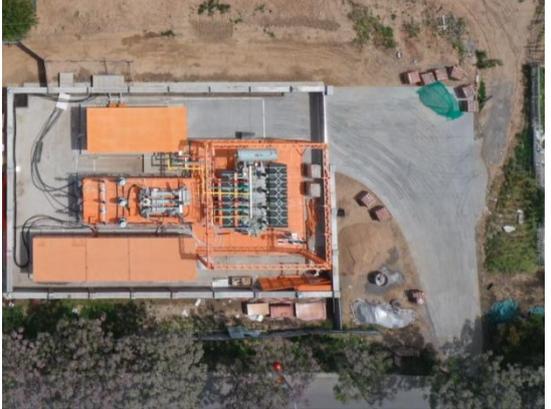
<p>施工生产生活区无人机低空遥感影像 (2025年5月)</p>	<p>临时移动变区无人机低空遥感影像 (2025年5月)</p>

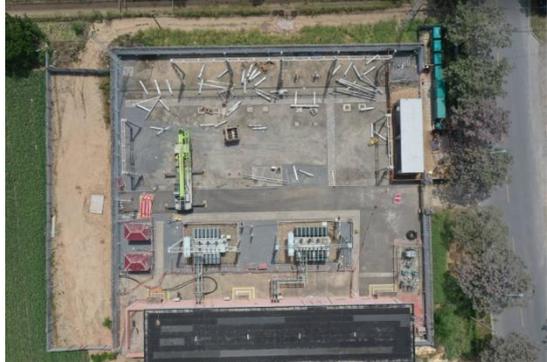
<p>变电站改造区无人机低空遥感影像 (2025年5月)</p>	<p>变电站改造区无人机低空遥感影像 (2025年10月)</p>

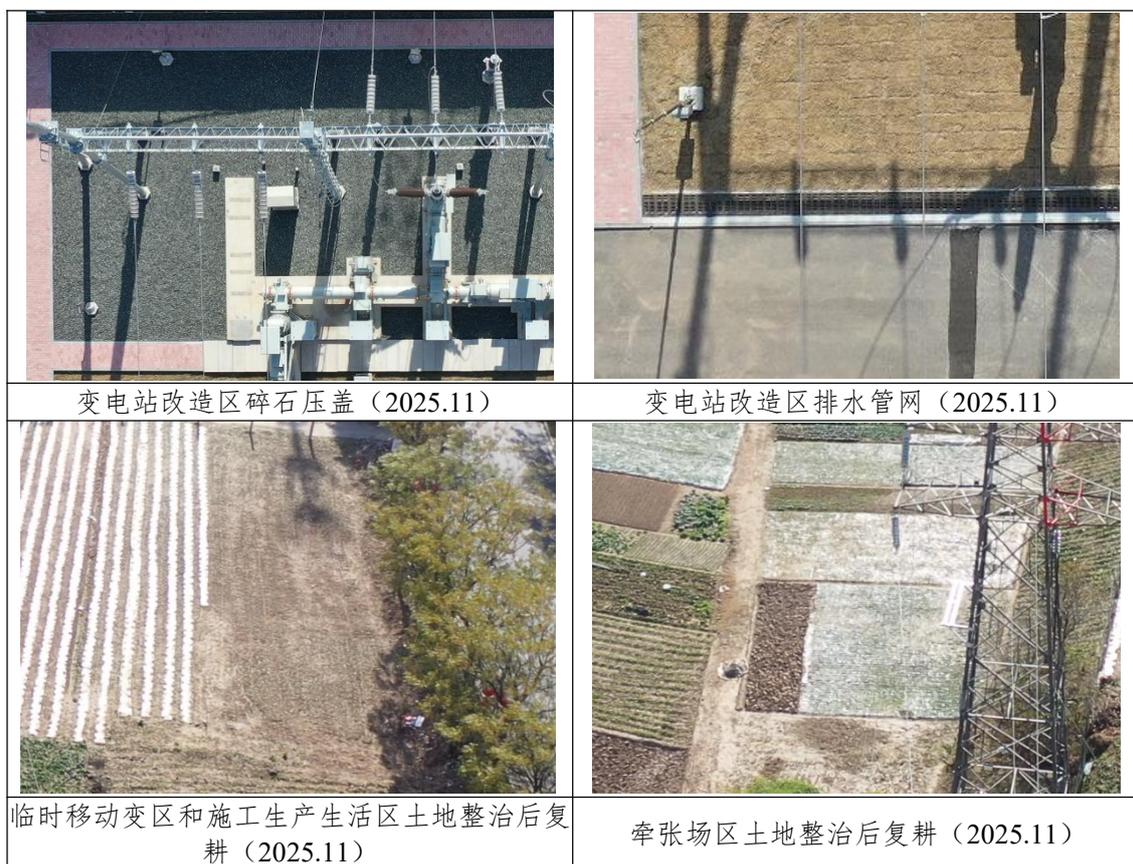
图 4-1 水土保持工程措施实施情况

防治分区	措施内容	单位	方案设计	实际实施	增减情况	实施位置	实施时间
变电站改造区	碎石压盖	m <sup>2</sup>	300	300	0	构架下方空地	2025.08
	排水管网	m	400	400	0	改造区域四周	2025.06
	土地整治	m <sup>2</sup>	0	460	460	站内绿化区域	2025.08
施工临时道路区	土地整治	m <sup>2</sup>	350	368	18	全区	2025.09
牵张场区	土地整治	m <sup>2</sup>	1200	800	-400	全区	2025.09
施工生产生活区	表土剥离	m <sup>3</sup>	540	180	-360	占用耕地区域	2025.03
	土地整治	m <sup>2</sup>	1800	600	-1200	全区	2025.09
临时堆土场区	土地整治	m <sup>2</sup>	800	0	-800	/	/
临时移动变区	表土剥离	m <sup>3</sup>	0	222	222	占用耕地区域	2025.03
	土地整治	m <sup>2</sup>	0	740	740	全区	2025.09

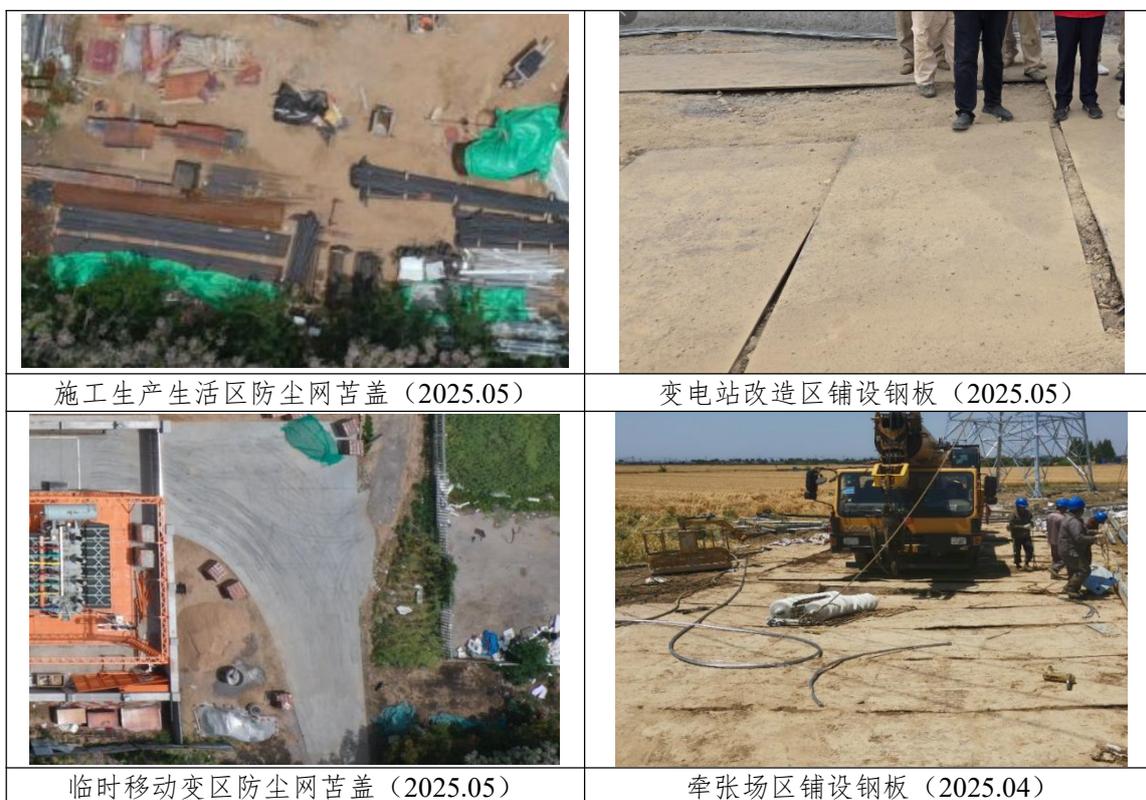
图 4-3 水土保持临时措施实施情况

防治分区	措施内容	单位	方案设计	实际实施	增减情况	实施位置	实施时间
变电站改造区	洗车平台	座	1	0	-1	/	/
	彩条布苫盖	m <sup>2</sup>	300	0	-300	/	/
	临时排水沟	m	130	0	-130	/	/
	临时沉沙池	座	1	0	-1	/	/
	铺设钢板	m <sup>2</sup>	0	400	400	裸露地表	2025.05-2025.06
施工临时道路区	铺设钢板	m <sup>2</sup>	200	350	150	占地地表松软区域	2025.08
牵张场区	铺设钢板	m <sup>2</sup>	700	720	20	机械占压区域	2025.08
	彩条布铺垫	m <sup>2</sup>	500	0	-500	/	/
施工生产生活区	彩条布苫盖	m <sup>2</sup>	200	0	-200	/	/
	临时排水沟	m	180	0	-180	/	/
	临时沉沙池	座	1	0	-1	/	/
	防尘网苫盖	m <sup>2</sup>	0	200	200	临时堆土及裸露地表	2025.03-2025.04
临时堆土场	彩条布苫盖	m <sup>2</sup>	1000	0	-1000	/	/
	临时排水沟	m	120	0	-120	/	/
	临时沉沙池	座	1	0	-1	/	/
临时移动变区	防尘网苫盖	m <sup>2</sup>	0	150	150	临时堆土表面	2025.03-2025.04
