连云港邓庄220kV变电站2#主变增容工程  
建设项目竣工环境保护  
验收调查报告表

建设单位： 国网江苏省电力有限公司连云港供电分公司

调查单位： 江苏省苏核辐射科技有限责任公司

编制日期：二〇二一年八月

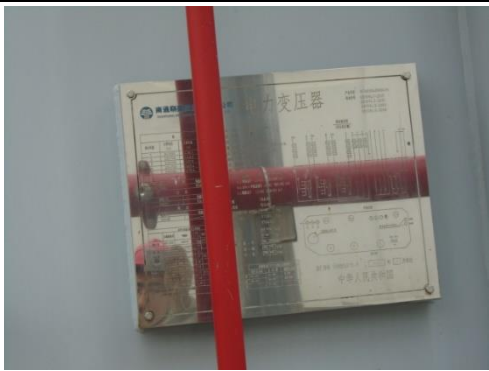
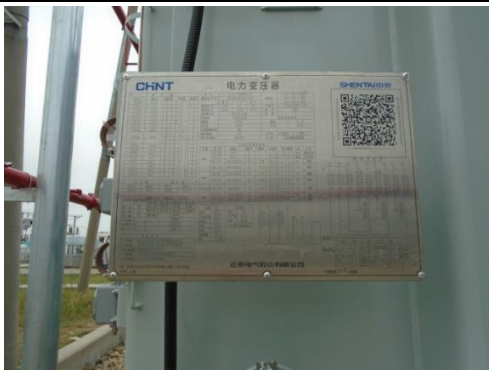
图 4-1 本期 220kV 邓庄变主变铭牌照片

户外型布置，原有两台主变，容量为 1×180MVA（#1）+1×120MVA（#2），本期将#2 主变增容为 180MVA，型号为 OSSZ11-180000/220。本期利用原有事故油池 1 座，容量为 45m<sup>3</sup>；新建事故油池 1 座（未与原事故油池连通），容积为 80m<sup>3</sup>；利用原有化粪池。

| #1 主变铭牌照片 | #2 主变铭牌照片 |

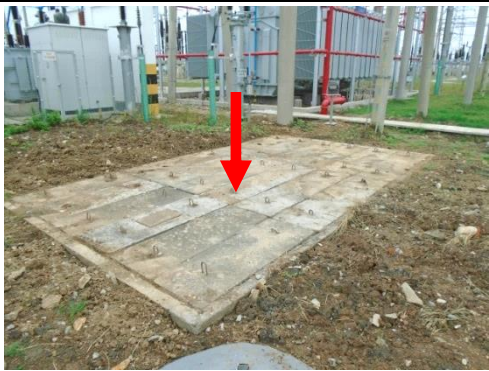
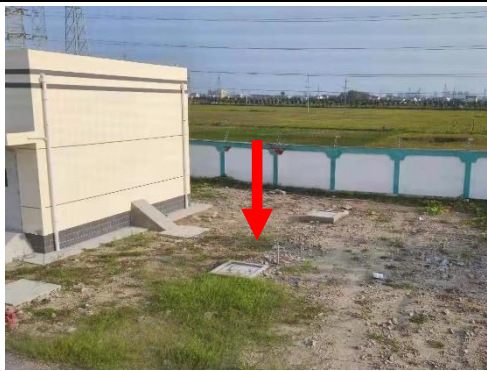
图6-2 220kV邓庄变事故油池照片

220kV邓庄变原有事故油池

220kV邓庄变本期新建事故油池

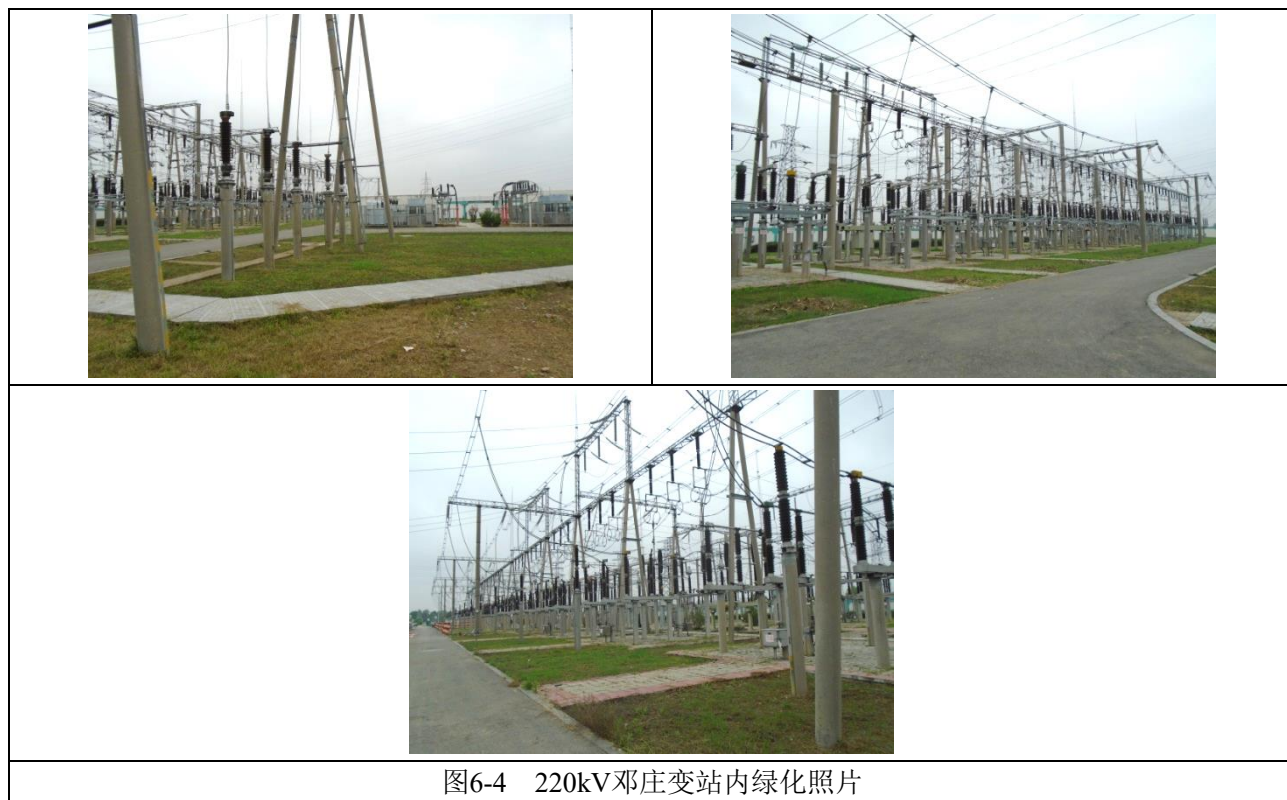
图6-4 220kV邓庄变站内绿化照片

| 环境保护设施调试期 | 生态影响 | 项目建设必须严格执行环保“三同时”制度。 | <p><b>已落实：</b></p> <p>生态保护防治措施已落实并与主体工程同时投入使用，站内绿化照片见图 6-4。</p> |

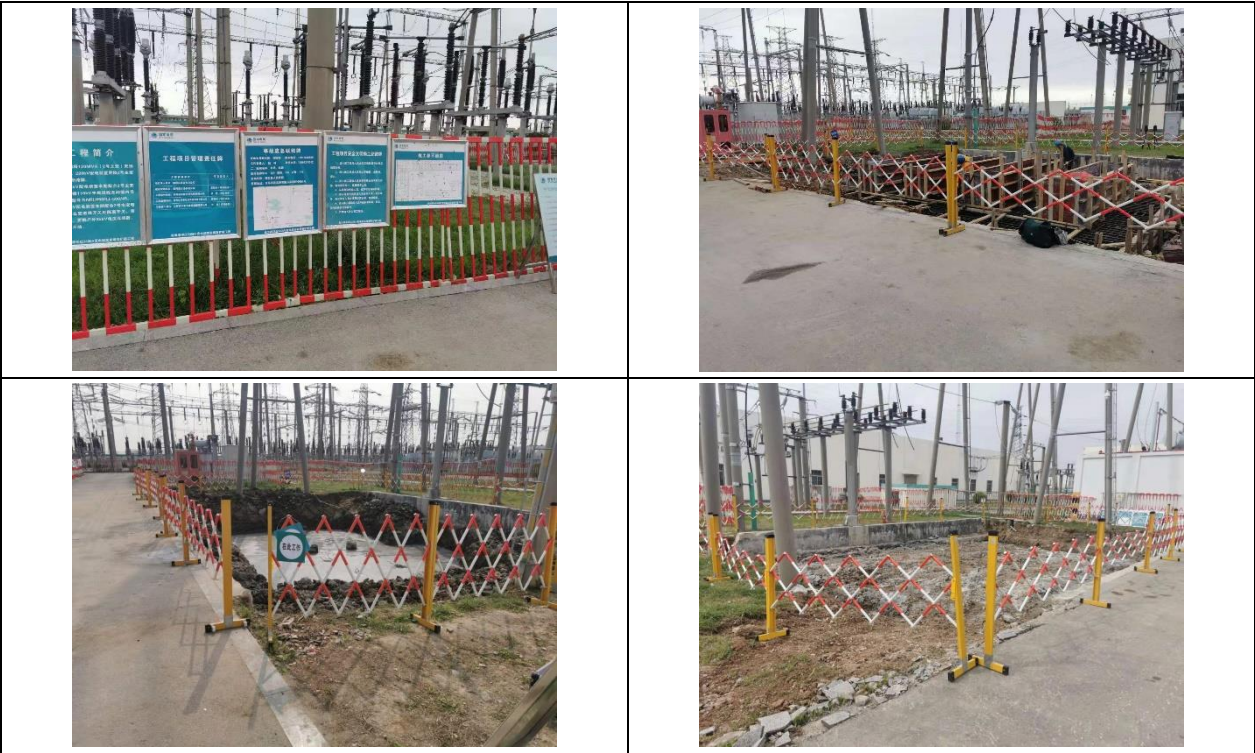
图 8-1 施工期设置围挡照片

调查结果表明，工程施工临时占地已按原有的土地功能进行了恢复，所采取的水土保持工程措施、植物措施、临时措施、管理措施等有效防治了水土流失，工程建设造成的区域生态环境影响较小。

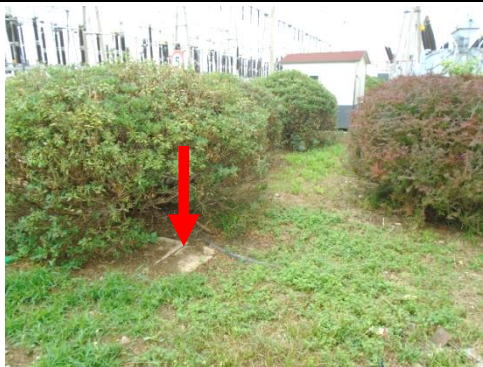
图 8-2 220kV 邓庄变化粪池照片

本工程 220kV 邓庄变有人值班，变电站建有化粪池，值班、日常巡视、检修等工作人员产生的生活污水经化粪池处理后由环卫部门定期清理，不外排。

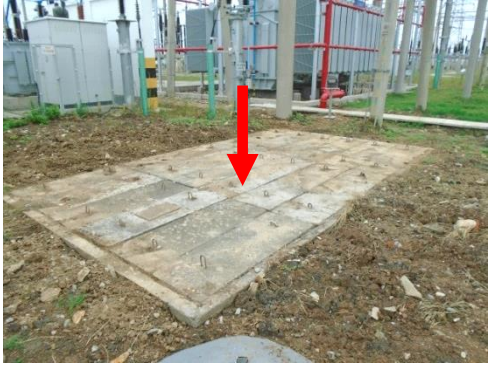
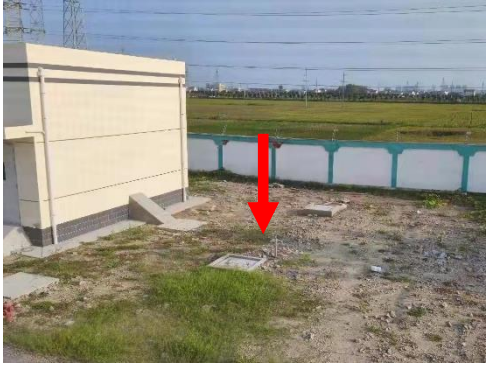
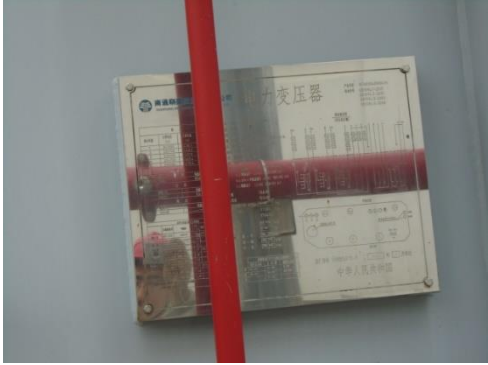
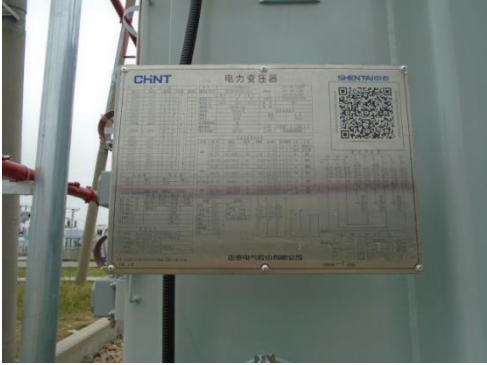
图 8-3 本工程 220kV 邓庄变事故油池及主变铭牌照片

本工程 220kV 邓庄变设有事故油池，变电站运行期正常情况下，变压器无漏油产生。事故时排出的油经事故油池统一收集，交由有资质单位回收处理，不外排。220kV 邓庄变变压器事故排放油防治措施检查结果见表 8-2，事故油池照片见图 8-3。事故油池容量能够满足各变压器事故排放油的收集。

按照《火力发电厂与变电站设计防火标准》（GB 50229-2019）规范要求，现有事故油池容量能满足单台变压器贮存最大油量的 100%要求。

| <p>220kV 邓庄变原有事故油池</p> | <p>220kV 邓庄变本期新建事故油池</p> |
| <p>#1 主变铭牌照片</p> | <p>#2 主变铭牌照片</p> |
