白鹤滩-江苏±800kV 特高压直流输电工程

(江苏段输电线路、常熟换流站、受端接地极及接地极线路工程)

# 水土保持监测季报

(总第四期)

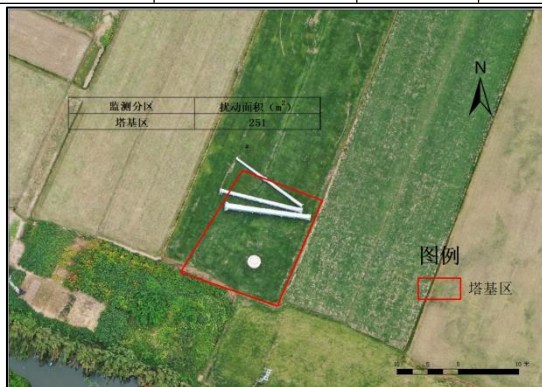
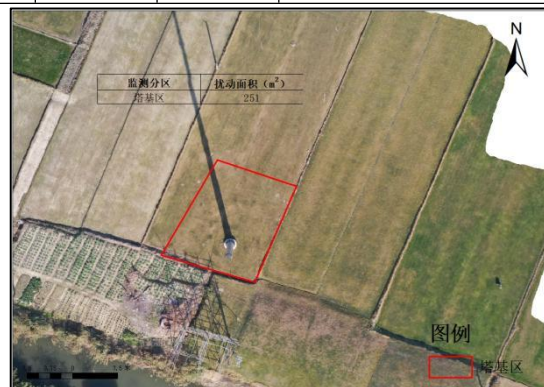
N17 塔基区扰动面积解译图-9 月

利用无人机对开工的N17、N18、N19、N14、N20、N24等6处塔基航拍,解译扰动土地面积分别为251m<sup>2</sup>、334m<sup>2</sup>、207m<sup>2</sup>、204m<sup>2</sup>、220m<sup>2</sup>、660m<sup>2</sup>。由此获得单桩基础直线塔开挖的平均扰动面积为264m<sup>2</sup>、单桩基础转角塔开挖的平均扰动面积为361m<sup>2</sup>。详见表3-5。

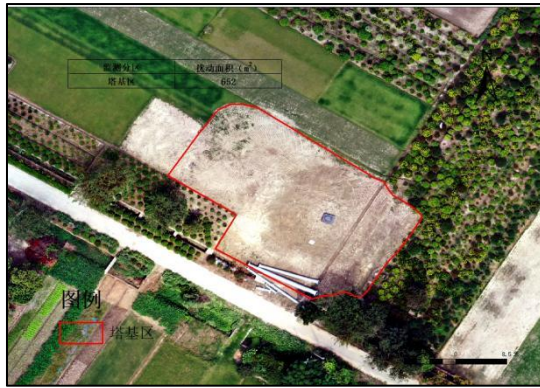
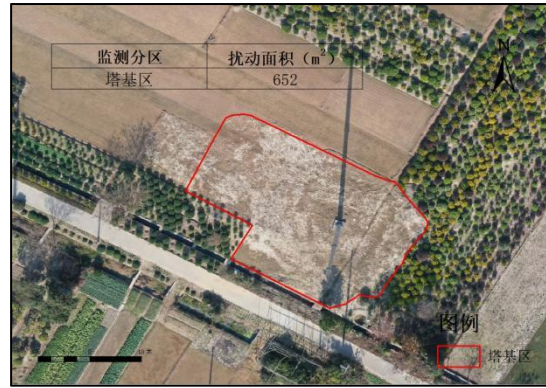
N7 塔基区扰动面积解译图-9 月

利用无人机对开工的 N7、N8、N9 等 3 处塔基航拍，解译扰动土地面积分别为  $652\text{m}^2$ 、 $605\text{m}^2$ 、 $204\text{m}^2$ 。由此获得单桩基础直线塔开挖的平均扰动面积为  $629\text{m}^2$ 、单桩基础转角塔开挖的平均扰动面积为  $449\text{m}^2$ 。详见表 3-6。

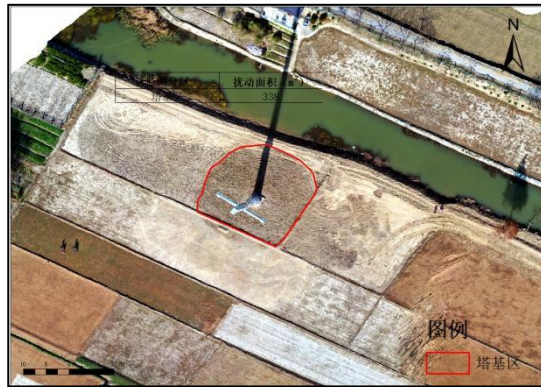
N4 塔基区扰动面积解译图-12 月

| 塔基号 | 基础形式 | 塔形 | 新增 | 累计 | 备注 | 平均扰动面积 |
|---|---|---|---|---|---|---|
| N4 | 大板基础 | 转角 | 338 | 338 | 新增 | |

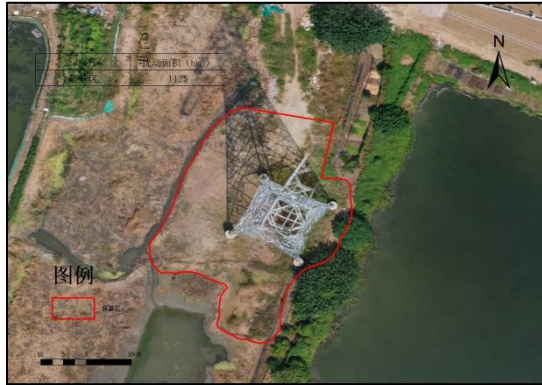
N8064 塔基区扰动面积解译图-9 月

利用无人机对 N7415、N8064、N8113、N7416、N7422、N8063，共 6 处塔基航拍，解译扰动土地面积分别为 1125m<sup>2</sup>、936m<sup>2</sup>、1230m<sup>2</sup>、1017m<sup>2</sup>、1599m<sup>2</sup>、975m<sup>2</sup>。由此，获得平原区单桩基础直线塔的平均扰动面积为 1097m<sup>2</sup>、单桩基础转角塔的平均扰动面积为 1197m<sup>2</sup>。详见表 3-17。

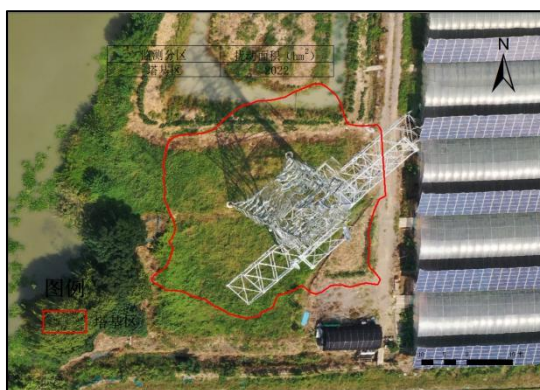
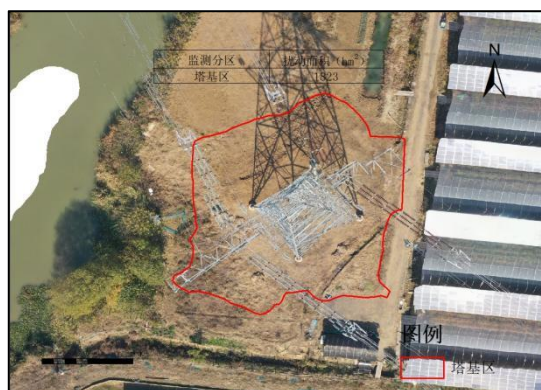
N8074 塔基区扰动面积解译图-9 月

| 塔基号 | 基础形式 | 塔形 | 根开 | 新增 | 累计 | 备注 | 平均扰动面积 |
|---|---|---|---|---|---|---|---|
| N8074 | 承台 PHC 桩基础 | 转角 | 14.31 | 0 | 1823 | | 1740 |

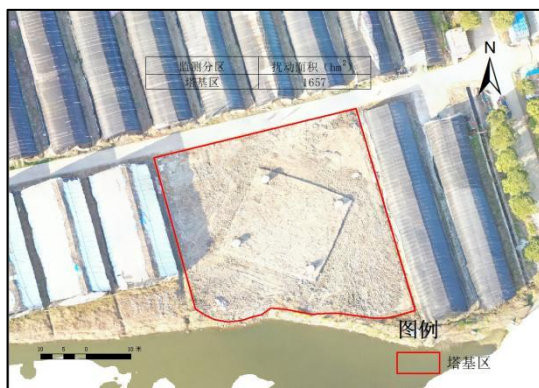
N8007 塔基区扰动面积解译图-12 月

| 塔基号 | 基础形式 | 塔形 | 根开 | 新增 | 累计 | 备注 | 平均扰动面积 |
|---|---|---|---|---|---|---|---|
| N8007 | 承台 PHC 桩基础 | 转角 | 14.89 | 1656 | 1657 | 新增 | |

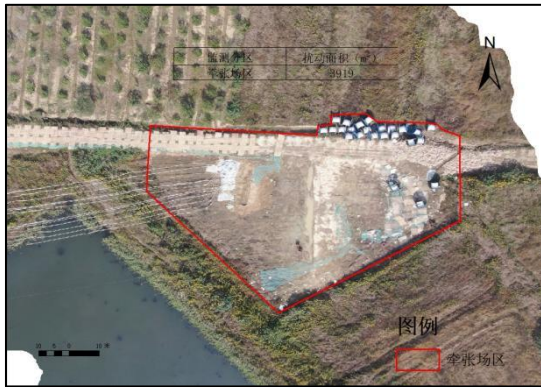
N7507-N708 牵张场区面积解译图-12 月

| 塔基号 | 新增 | 累计扰动面积 (m <sup>2</sup> ) | 平均扰动面积 (m <sup>2</sup> ) |
|---|---|---|---|
| N7507-N7508 | 3919 | 3919 | 2639 |

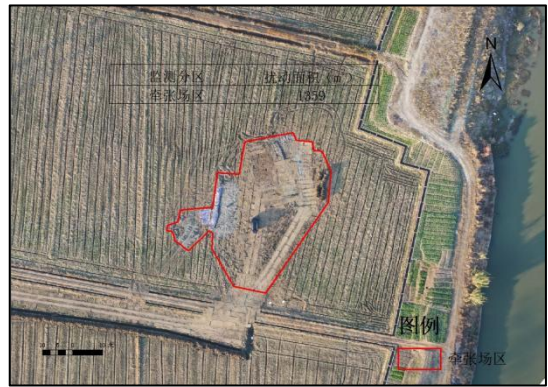
N7575-N7576 牵张场区面积解译图-12 月

| 塔基号 | 新增 | 累计扰动面积 (m <sup>2</sup> ) | 平均扰动面积 (m <sup>2</sup> ) |
|---|---|---|---|
| N7575-N7576 | 1358 | 1359 | |

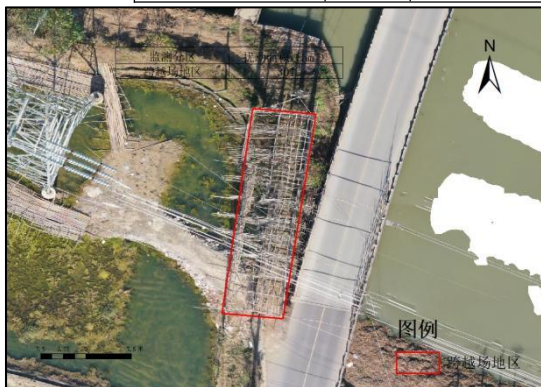
N8063-N8064 跨越场地区面积解译图-12 月

| 塔基号 | 新增 | 累计扰动面积 (m <sup>2</sup> ) | 平均扰动面积 (m <sup>2</sup> ) |
|---|---|---|---|
| N8063-N8064 | 301 | 301 | 228 |
