南通新丰 500kV 变电站第二台主变扩建 工程 建设项目竣工环境保护验收调查报告

建设单位：国网江苏省电力有限公司

调查单位：中国电力工程顾问集团华东电力设计院有限公司

编制日期：2022 年 9 月

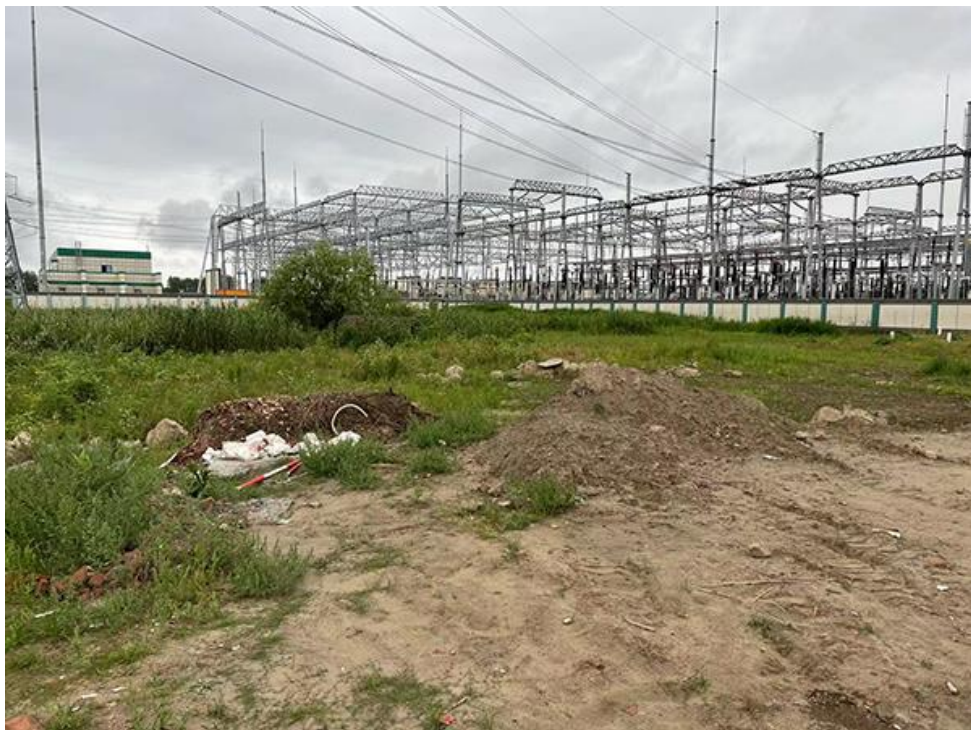
环评阶段敏感目标: 养鱼看护房 (已拆除)

| 变电站名称 | 行政区划 | 环评阶段 | | | 验收阶段 | | | 调查监测因子 | 备注 | 图号 |
|---|---|---|---|---|---|---|---|---|---|---|
| 新丰 500kV 变电站 | 江苏省南通市苏通科技产业园 | 养鱼看护房 | 变电站北侧约 35m | 1 处, 1 层平顶看护房 | / | / | / | E、B、N | 验收阶段已拆除 | 附图 5 |

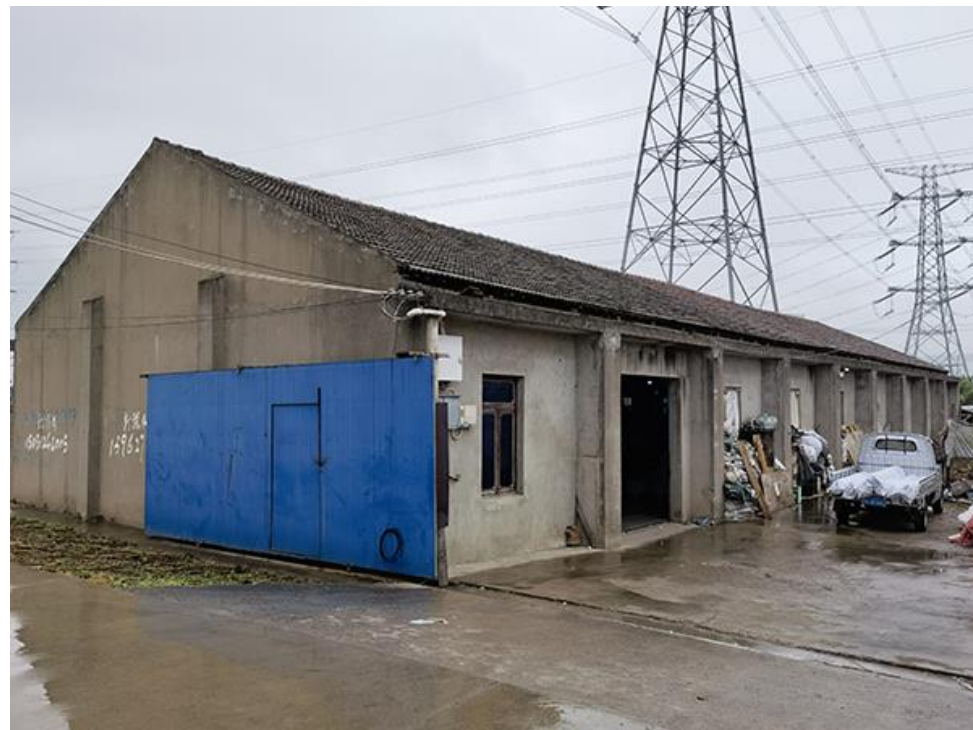
施建平家养蜂房

| 变电站名称 | 行政区划 | 环评阶段 | | | 验收阶段 | | | 调查监测因子 | 备注 | 图号 |
|---|---|---|---|---|---|---|---|---|---|---|
| | | 垃圾厂房 (非环境敏感目标) | / | / | 施建平家养蜂房 | 站址西北侧约 170m, 房高 4.5m | 1 层坡顶, 1 户养蜂房 | N | 环评阶段识别为垃圾厂房 (非环境敏感目标), 验收调查发现垃圾厂房南侧为养蜂房, 识别为验收阶段声环境保护目标 | |

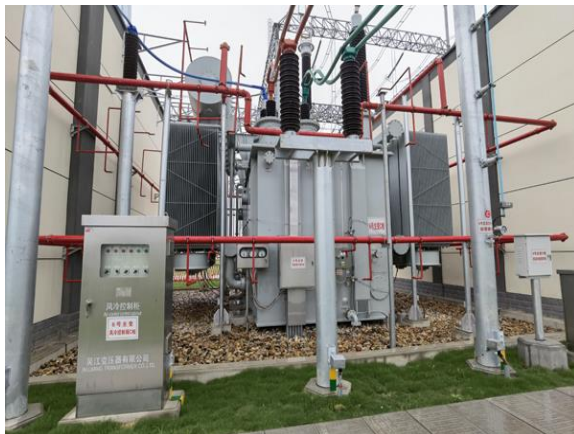
本期扩建#6 主变

(1) 主变压器：本期在新丰变电站场地内扩建，扩建 1 组 1000MVA（#6）主变及相应三侧设备，三相分体，户外布置。

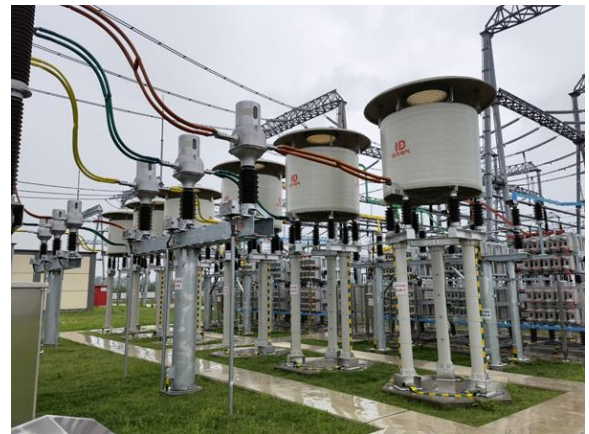
新增低压电容器

(3) 无功补偿：本期在扩建主变的低压侧新增 2×60Mvar 低压并联电容器。

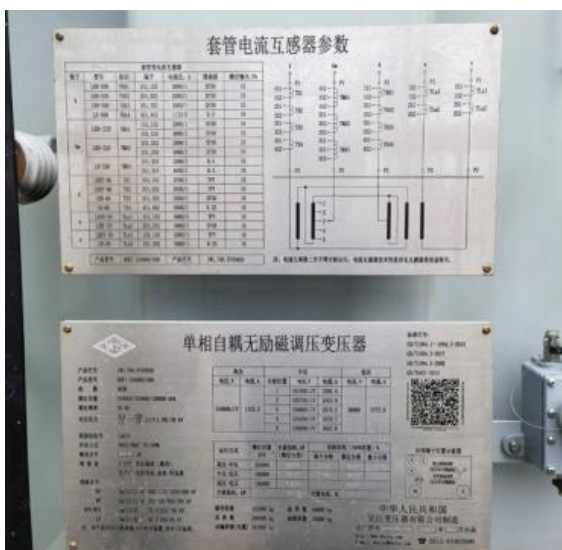
主变铭牌

| 环境影响 | | 环评报告书环保要求 | 落实情况 |
|---|---|---|---|
| | 环境风险 | 本期扩建的#6 主变压器等含油设备下设计有事故油坑, 与现有事故油池相连, 并采取防渗防漏设计。现有事故油池有效容积 80m ³ , 本期依托现有事故油池, 无需新建。 | 已落实。 本期扩建#6 主变下方修建有事故油坑, 并与事故油池相连。根据主变铭牌, 本期扩建的#6 主变单相油量约 64t, 折合体积约 72m ³ , 现有事故油池有效容积 80m ³ , 满足《火力发电厂与变电站设计防火标准》(GB50229-2019)中事故油池的容积应按照其接入的最大一台变压器油量的 100%设计的要求。 |

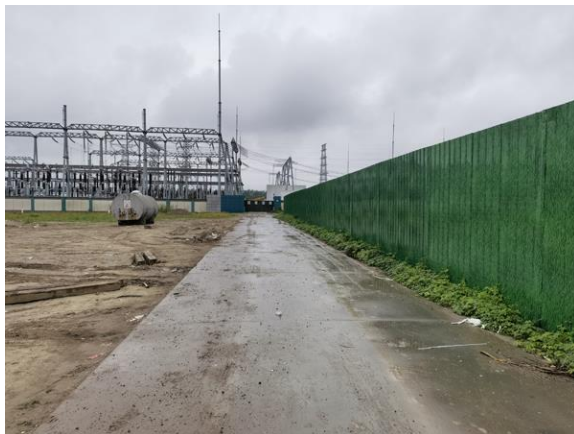
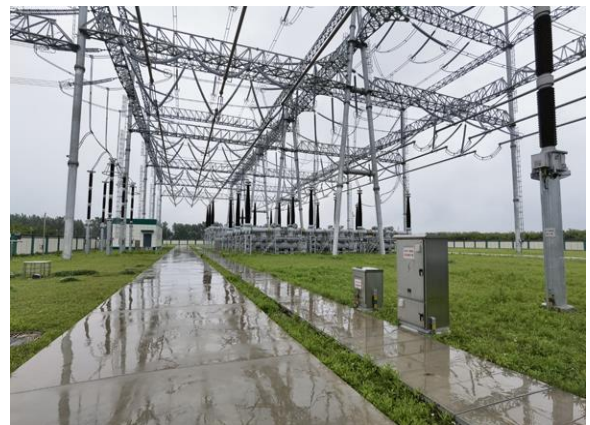
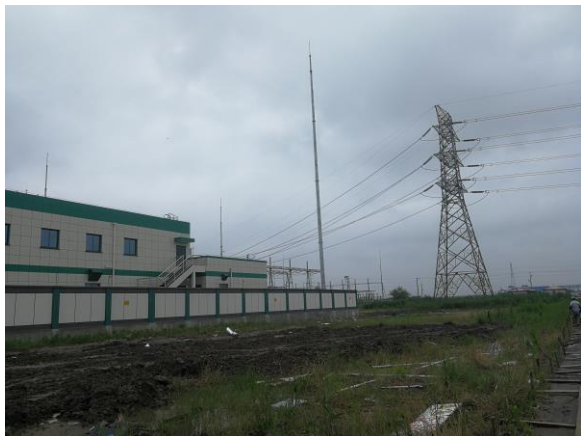
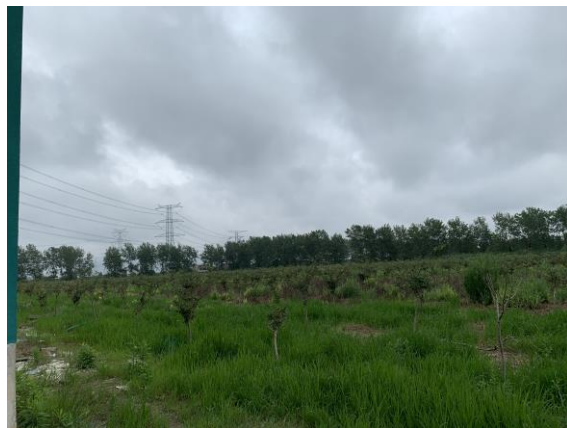
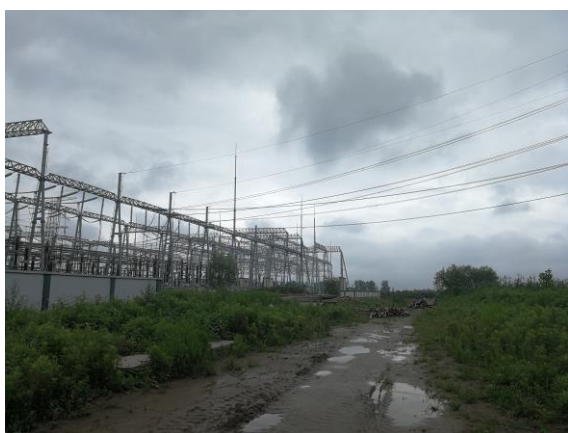
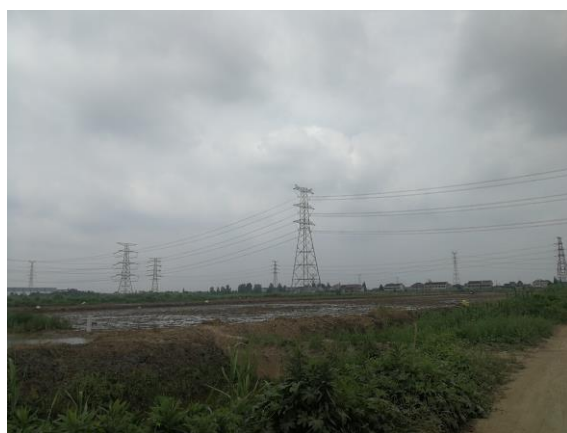
图 3.1-2 新丰 500kV 变电站周边情况

南通新丰变电站 500kV 变电站区域位于站内中部和东侧，500kV 配电装置布置在变电站东侧，500kV 主变场地和低压无功补偿装置布置在变电站中部；220kV 变电站区域位于站内西侧，220kV 配电装置布置在变电站中部、主变西侧，110kV 配电装置布置在 220kV 配电装置西侧。220kV 主变场地与 500kV 配电装置场地之间的主变运输道路连接进站道路。主控通信楼及交流电源室布置在变电站北侧。主控楼、主变场地、配电装置均设有环形道路，以便于安装、检修及消防。本期扩建#6 号主变布置在前期预留位置，位于现有#5 号主变北侧。

进站道路

站内道路

站址北侧

站址东侧

站址南侧

站址西侧

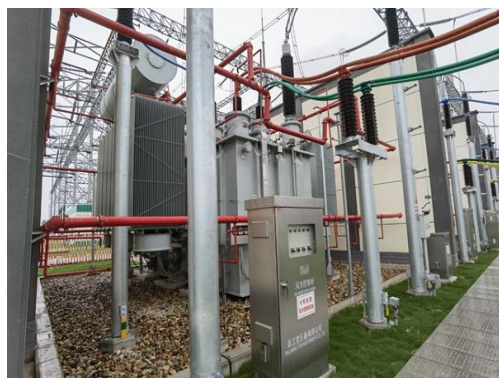
#6 主变事故油坑

本期工程扩建主变下方设有事故油坑, 四周设有排油槽与事故油池相连, 如发生事故时事故油将通过管道排入事故油池。#6 主变压器单相变压器油重为 64t, 体积约为 72m³,

事故油池有效容积 80m³ 满足最大单台设备油量 100% 的容纳要求。事故油经事故油池收集后，由具有相应危废处理资质的专业单位回收处置，不外排。

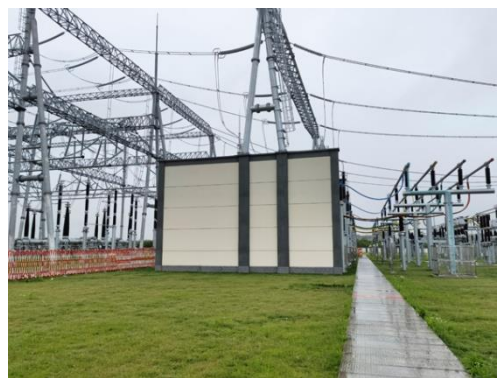
#6 主变防火防爆墙

- 1) 本期主变的单相变压器之间和边相外侧均设置防火防爆墙；
- 2) 优先采用低噪声设备，变电站主变压器声功率级控制在 97.5dB(A) 以下（声压级控制在 75dB (A) 以下（距设备外壳约 1m 处））。

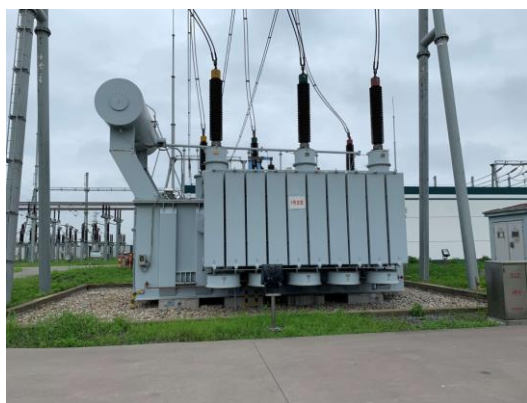
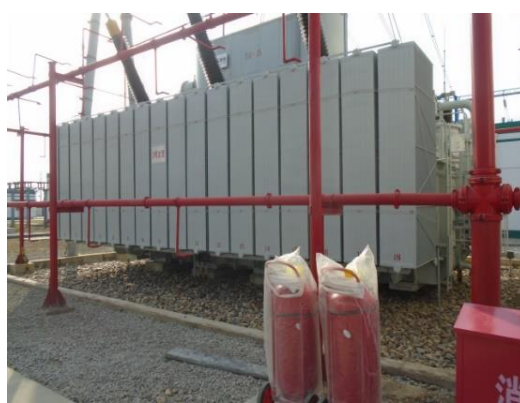
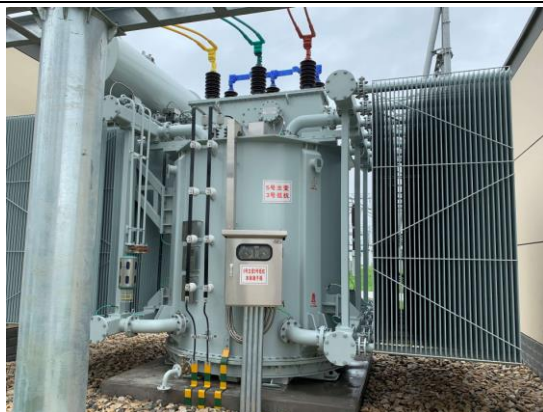
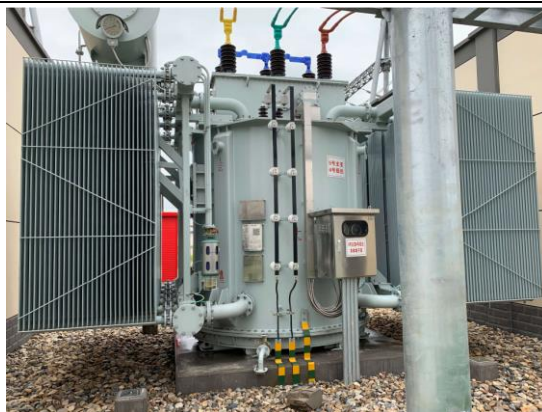
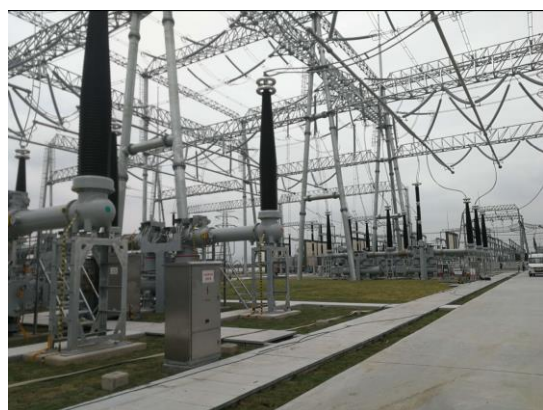
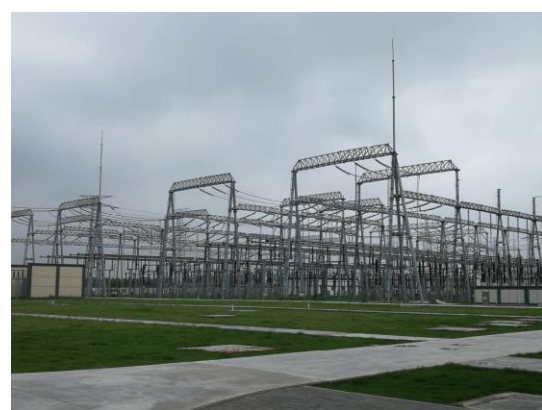
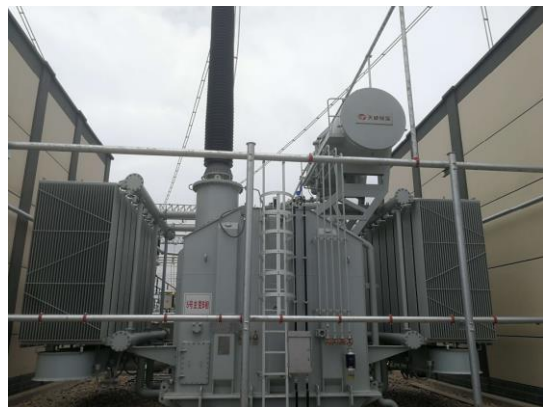
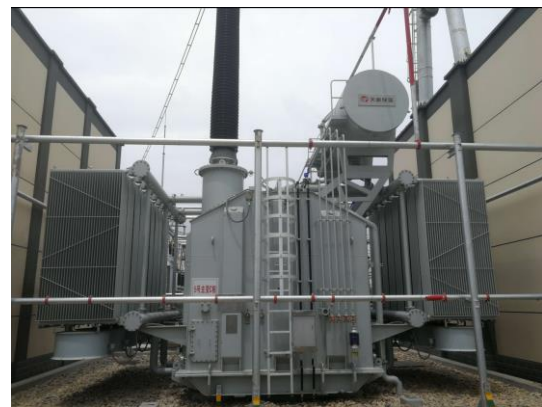
图 3.1-4 新丰 500kV 变电站前期工程

原有#1 主变

原有#2 主变

原有#5 主变 3 号低压电抗器

原有#5 主变 4 号低压电容器

原有 500kV 配电装置区

原有 220kV 配电装置区

原有 500kV#5 主变 B 相

原有 500kV#5 主变 C 相

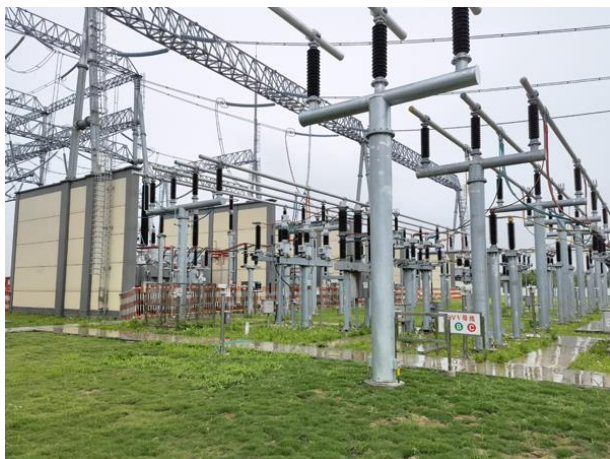
前期#5 主变防火防爆墙

新丰 500kV 变电站主要通过选用低噪声设备、主变每相之间设置防火防爆墙及厂界围墙隔声、高噪声设备合理布置在站区中间等措施降低了站内噪声对周围声环境的影响；在前期工程建设时南通苏通科技产业园区管委会已同意在变电站围墙外一定区域范围内设置了噪声防护区，具体范围是变电站南侧围墙向外长约 124m、宽约 33m，北侧围墙向外长约 38m、宽约 37m 的区域（详见附件 6）。

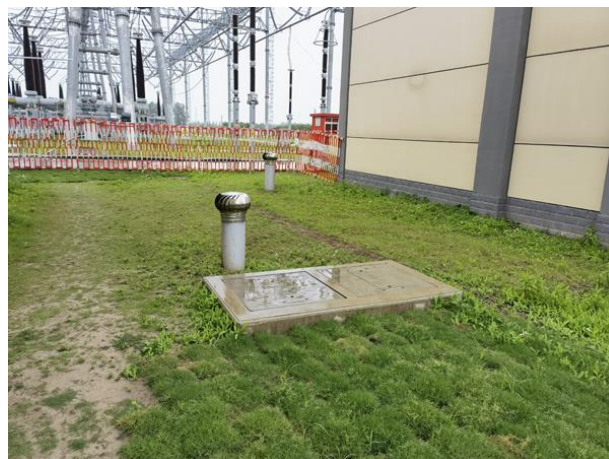
80m³ 事故油池

已有#5 主变压器单相变压器油重为 48.9t（密度约 0.895t/m³），体积约 54.6m³，事故

油池有效容积满足《火力发电厂与变电站设计防火标准》(GB50229-2019)中事故油池的容积应按照其接入的最大一台变压器油量的 100%设计的要求。事故油坑通过排油槽与事故油池相连, 均采用防渗防漏措施, 确保事故油及事故油污水在储存过程中不会渗漏。

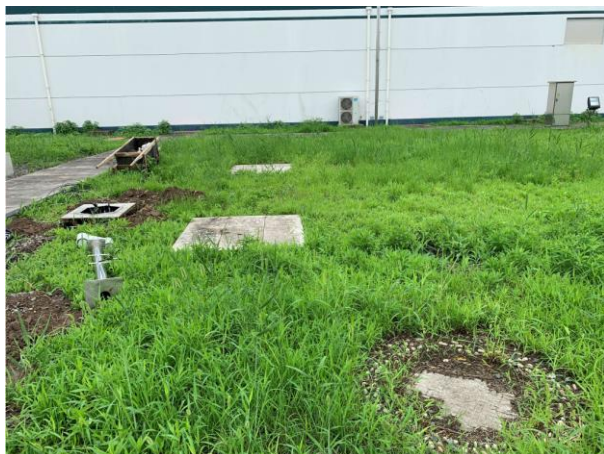
60m³ 事故油池

根据《南通新丰 220kV 变电站#2 主变扩建工程建设项目竣工环境保护验收调查报告表》，220kV 主变配套事故油池有效容积经核实为 60m³，已有#1 主变压器单相变压器油重为 62.41t，体积约 69m³，已有#2 主变压器单相变压器油重为 60t，体积约 67m³。#1 和#2 主变压器环评报告表编制及取得环评批复文件时《火力发电厂与变电站设计防火标准》（GB 50229-2019）规范尚未发布，本项目开工建设时《火力发电厂与变电站设计防火标准》（GB 50229-2019）尚未生效。故#2 主变压器扩建工程按照《变电站建筑结构设计技术规程》（DL/T5457-2012）第 10.3.3 条“事故油池的容积应能满足贮存最大一台主变油量的 60%”，按此估算，220kV 新丰变原有事故油池能满足#2 主变要求。220kV 新丰变再次改扩建时，事故油池须满足 GB50229-2019 要求的相关建议和要求。

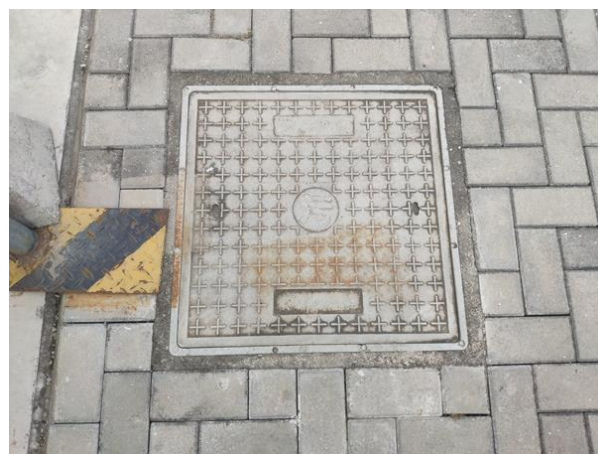
500kV 主控楼处化粪池

新丰 500kV 变电站已实施雨污分流，雨水通过雨水集中处理系统排至雨水管网，污水主要为变电站内工作人员产生的生活污水，变电站将实行三班制，工作人员约 5 人/班，每天产生生活污水量约 1~2m³，站内已设置了 2 座化粪池，定期清理，不外排。

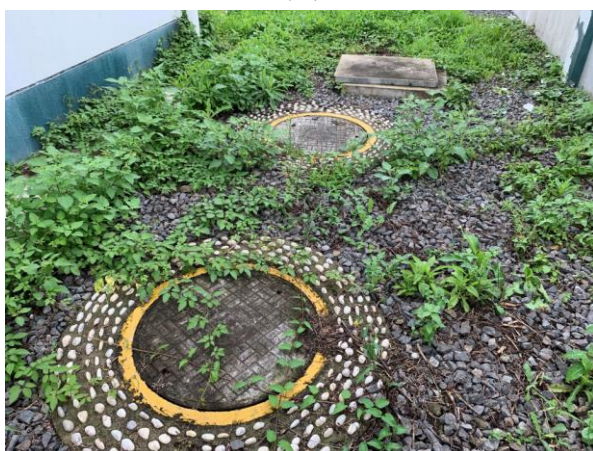
220kV 主控楼处化粪池

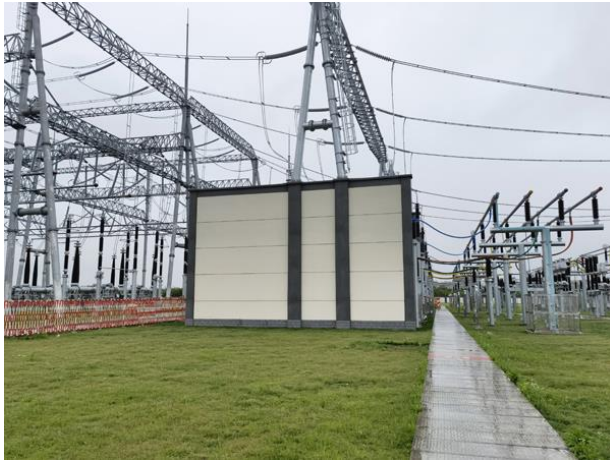
#6 主变防火防爆墙

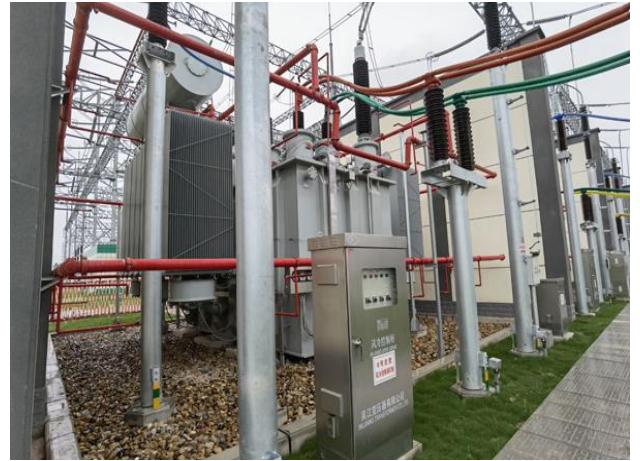
#6 主变事故油坑

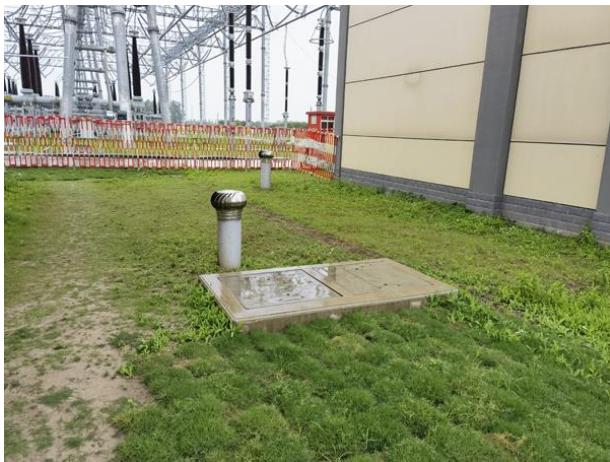
事故油池（80m³）

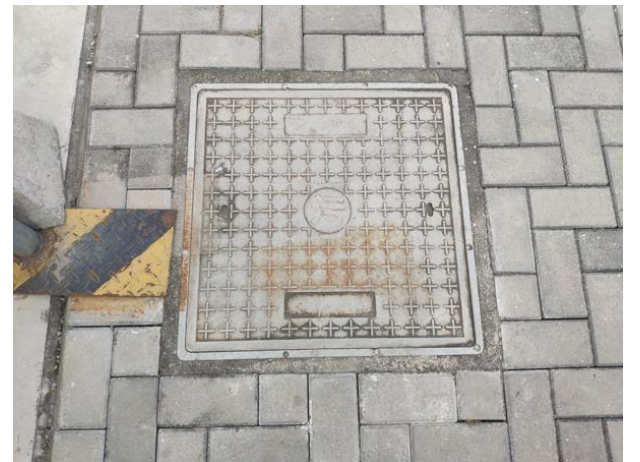
500kV 主控楼处化粪池

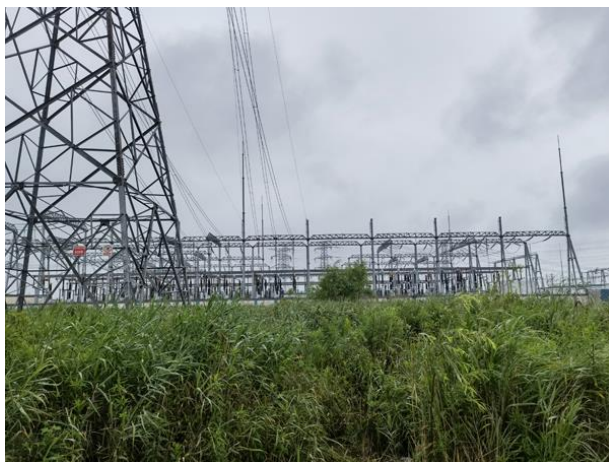
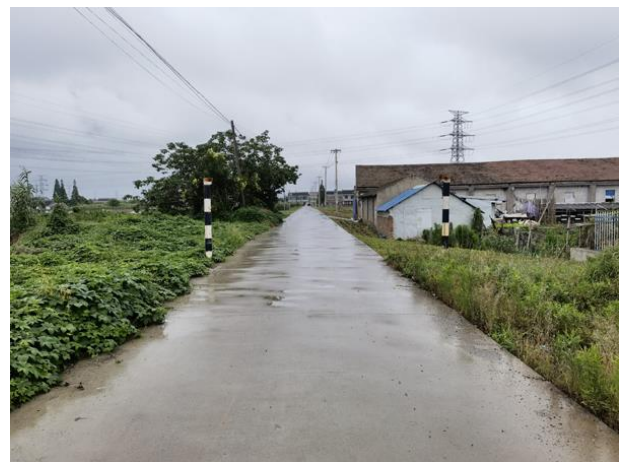
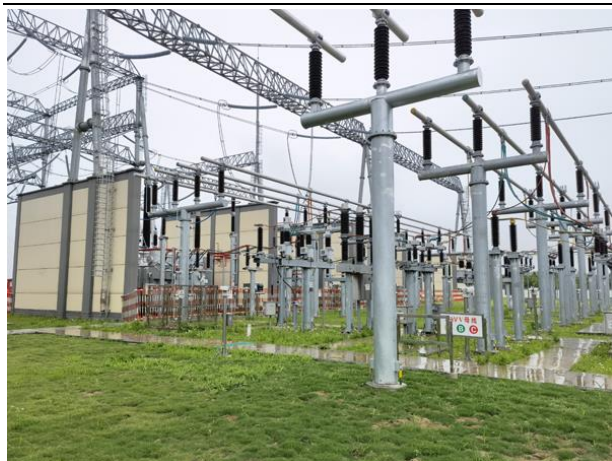
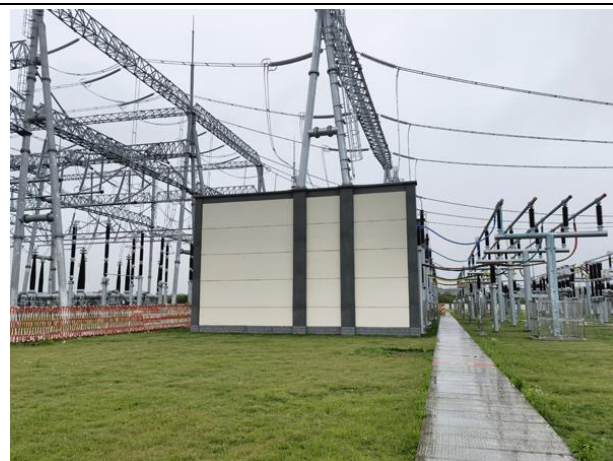
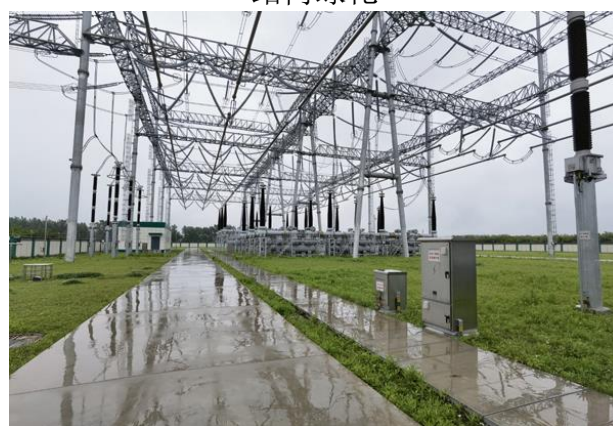
图 6.3-1 新丰变电站站内及周边恢复情况

本项目施工过程中严格落实了设计及环评中要求的生态保护措施，主要包括：文明施工，加强管理，对工作人员进行生态环境保护教育和培训，严禁随意破坏树木和农田。现场调查结果也表明，本项目建设过程中采取了有效的保护和减缓措施，对生态环境影响是短暂性、轻微的，且已随着施工结束和植被的恢复而缓解、消失。

变电站外围

站址北侧道路

站内绿化

建设单位在建设过程中采取了相应的生态恢复等措施以及管理措施,有效地防止了生态环境的破坏。通过现场调查、本项目没有引发明显的生态破坏,本项目采取的措施有效。

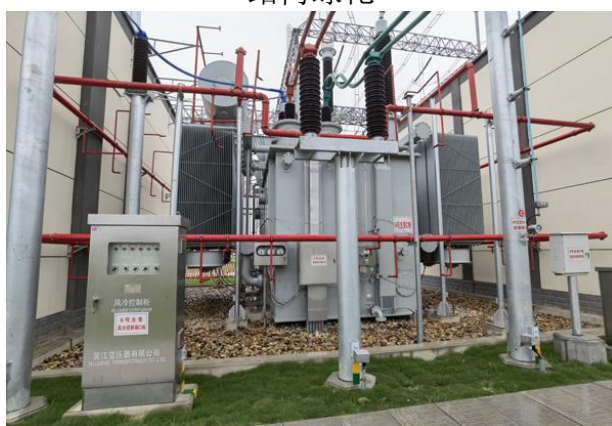
#6 主变处绿化恢复

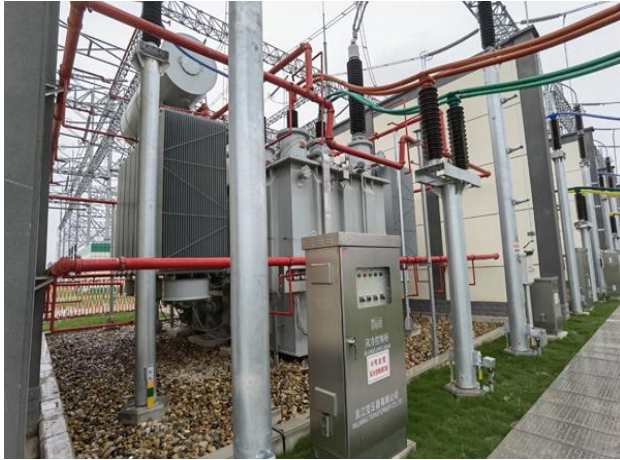
新丰 500kV 变电站为户外布置，在现有#5 主变压器和本期#6 主变压器中央设置了一座事故油池、现有 220kV#1 主变压器北侧设置了另一座事故油池，有效容积分别为 80m³ 和 60m³，两座油池不连通。本期扩建主变下方建有事故油坑，油坑内铺设卵石层，并通过管道与事故油池（80m³）相连。在事故排油或漏油情况下，所有事故油将渗过卵石层并通过排油槽达到事故油池，在此过程中，卵石层起到冷却油的作用。事故油由具备资质的危废处理单位回收处理，不影响变电站周围环境。

本项目事故油坑为全现浇钢筋混凝土结构，均进行了严格的防渗、防腐处理，保证地

本期#6 主变事故油坑

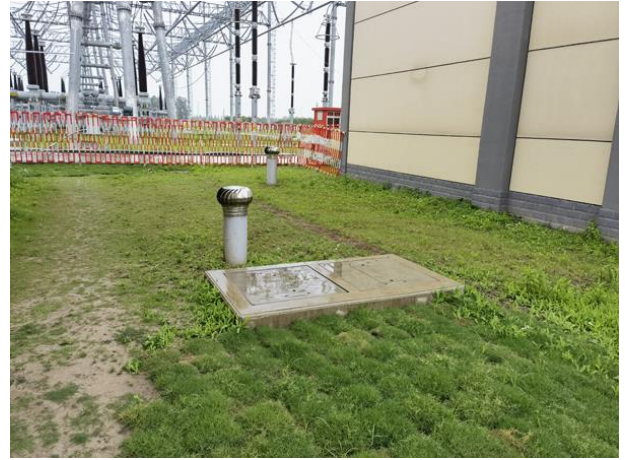
前期事故油池（80m³）

为应对主变等漏油环境风险事故，国家电网有限公司根据有关法规及要求编制了《国家电网有限公司突发环境事件应急预案》，国网江苏省电力有限公司亦根据文件内容相应制定了《国网江苏省电力有限公司突发环境事件应急预案》，应急预案中明确了事故油泄露的应急响应、信息报告、后期处置、应急保障等内容。运行期，站内设置值班人员，定期对事故油池的完好情况进行检查，确保无渗漏、无溢流。
